# NAF Bruktbiltest

**Testdato**  
25.11.2025

| Modell | Model X | Motoreffekt | 193 kW |
| Registreringsnr. | EK56941 | Drivstofftype | Elektrisk |

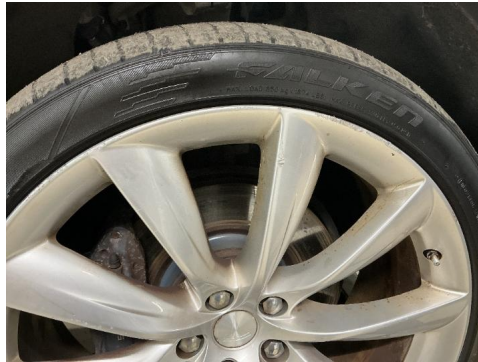
26. Felg

| Ref.Id | Repareres | Resultat | Beskrivelse |
|---|---|---|---|
| 66.8 | Felg | Vesentlig ripe / hakk inn til grunnmaterialet: | Høyre foran |

| Ref.Id | Opplysning | Resultat | Beskrivelse |
|---|---|---|---|
| 66.10 | Felg | Ripe/slitasje på felg | Venstre bak, Høyre bak |

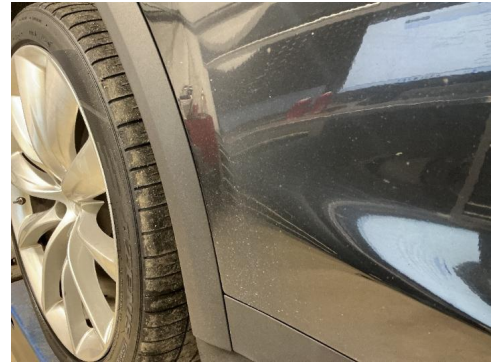
27. Høyre bakhjør

| Ref.Id | Repareres | Resultat | Beskrivelse |
|---|---|---|---|
| 86.12 | | Steinsprut/lakksår | Panser, Venstre bakkdør, Høyre bakkdør |

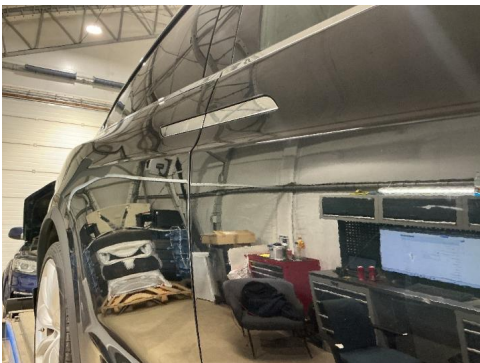
28. Høyre fordhjør

| Ref.Id | Repareres | Resultat | Beskrivelse |
|---|---|---|---|
| 86.1 | Lakk / karosseri utvendig | Bulk (er): | Høyre fordør, Venstre bakkdør |

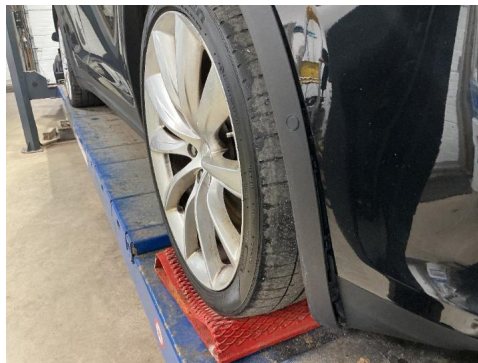
29. Høyre forskjerm

| Ref.Id | Repareres | Resultat | Beskrivelse |
|---|---|---|---|
| 86.6 | | Pyntelist løs, skadet eller mangler: | Høyre forskjerm |

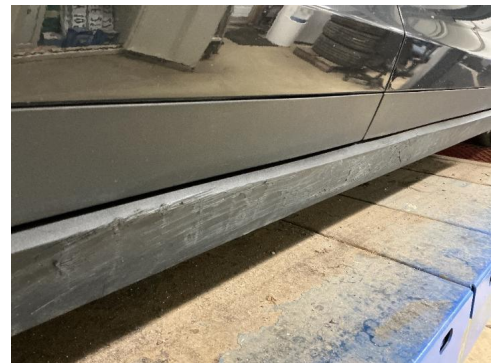
30. Høyre kanal

| Ref.Id | Repareres | Resultat | Beskrivelse |
|---|---|---|---|
| 86.3 | | Lakkriper: | Støtfanger foran, Støtfanger bak, Høyre sidekanal |

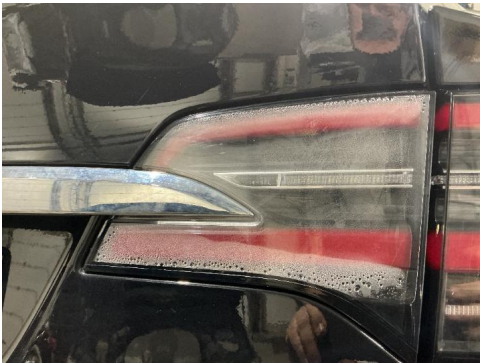
31. Lys

| Ref.Id | Repareres | Resultat | Beskrivelse |
|---|---|---|---|
| 17.15 | Lys | Vann / kondens i lykt: | Venstre baklys, Høyre baklys |

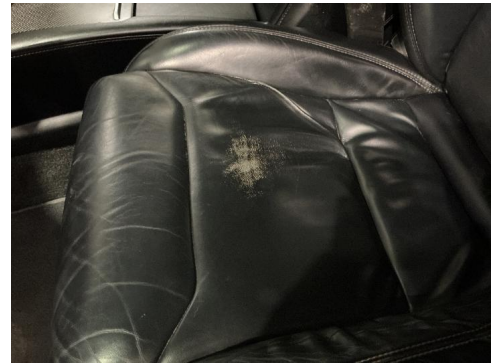
33. Seter

| Ref.Id | Repareres | Resultat | Beskrivelse |
|---|---|---|---|
| 98.5 | Seter | Feil med seteregulering/lås: | Venstre side bakerst |

| Ref.Id | Opplysning | Resultat | Beskrivelse |
|---|---|---|---|
| 98.9 | Seter | * Slitt fører sete | |

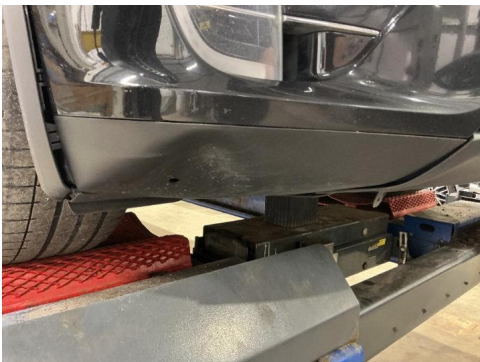
34. Støtfanger foran

| Ref.Id | Repareres | Resultat | Beskrivelse |
|---|---|---|---|
| 86.4 | | Skadet: | Støtfanger foran |

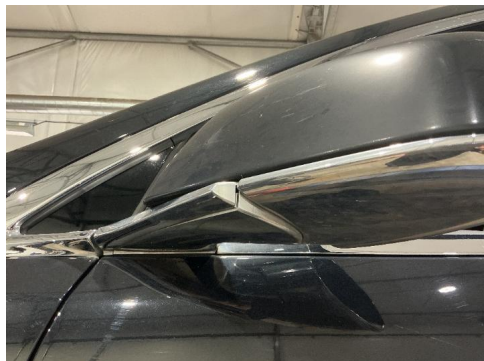
37. Venstre speil

| Ref.Id | Repareres | Resultat | Beskrivelse |
|---|---|---|---|
| 87.8 | Utvendig speil | Sitter løst | Venstre |
