CITROËN E-C4 X FORHJULSDRIFT

TESTDATO: 31.10.2025

NBF Tilstandsrapport er utarbeidet av Norges Bilbransjeforbund og Forbrukerrådet.

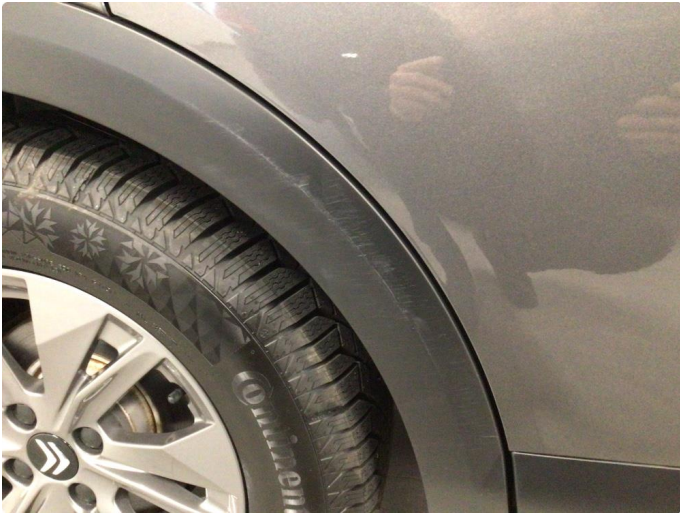
| Punkt | Beskrivelse | Plassering |
|---|---|---|
| 1.1 Skjermer | Noe overfladiske riper på hjulbuelist høyre bak | |

1.1 Noe overfladiske riper på hjulbuelist høyre bak

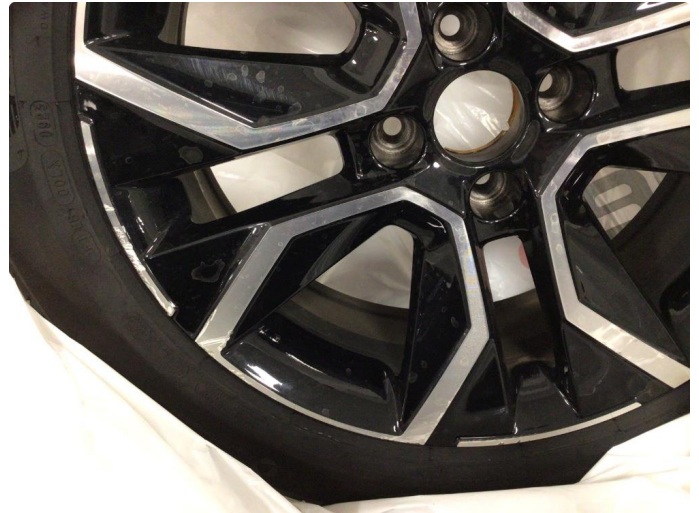
| Punkt | Beskrivelse | Plassering |
|---|---|---|
| 1.2 Dekk/Felger | Kantkjørt en sommerfelg | |

1.2 Kantkjørt en sommerfelg
