OPEL MOKKA 136 HK MANUELL 4X4

TESTDATO: 31.10.2025

CHASSISNR: W0VJD7EC7J4142592

NBF Tilstandsrapport er utarbeidet av Norges Bilbransjeforbund og Forbrukerrådet.

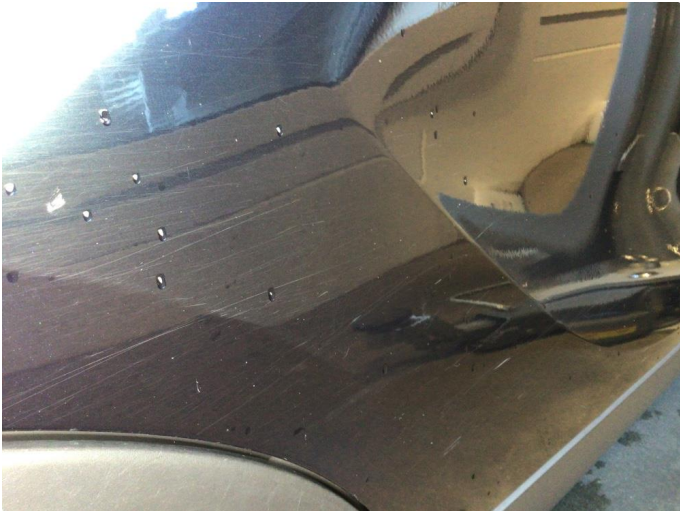
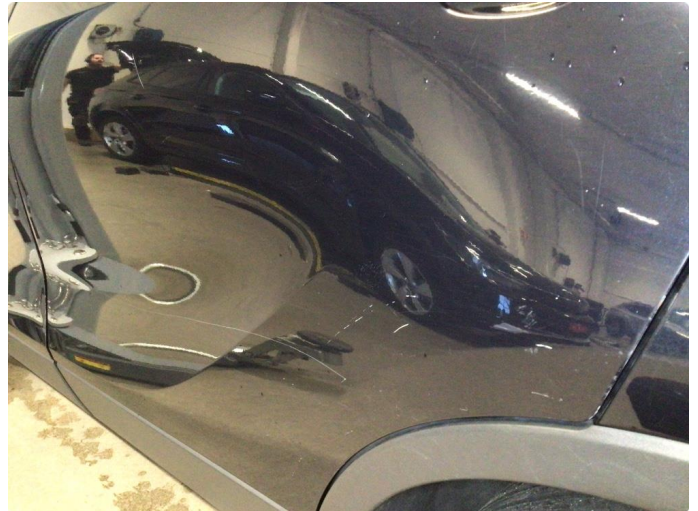
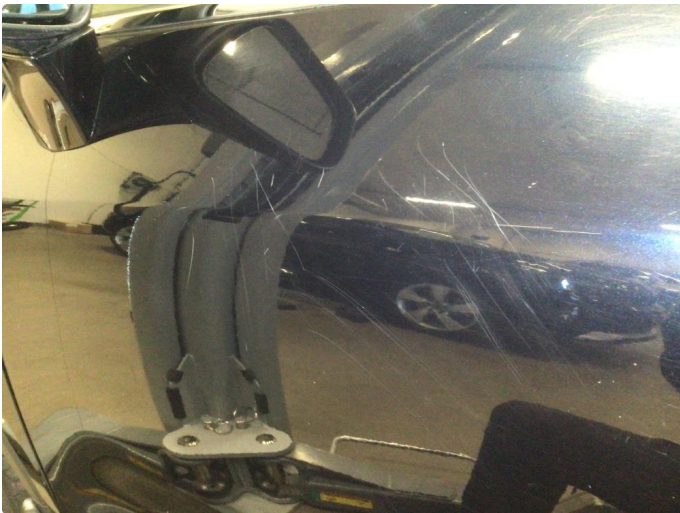
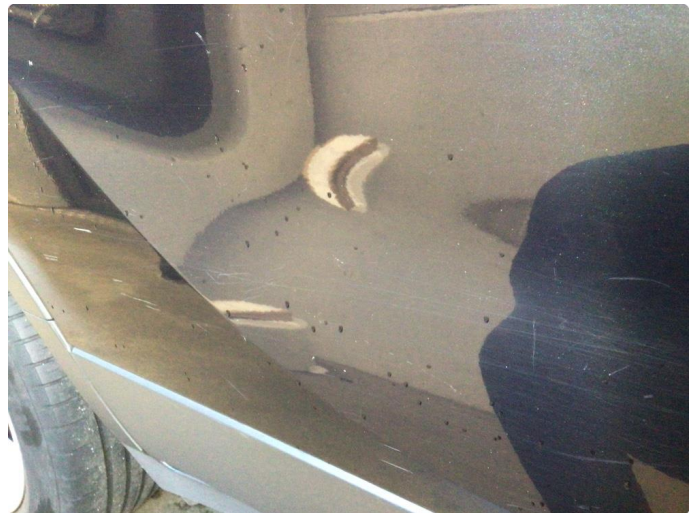
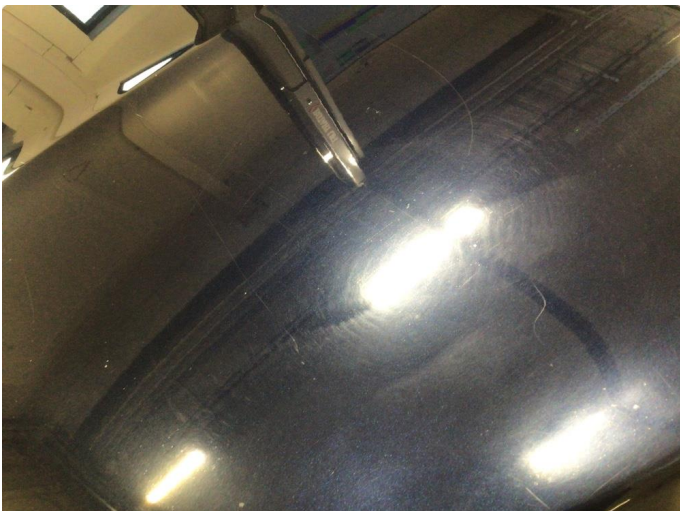
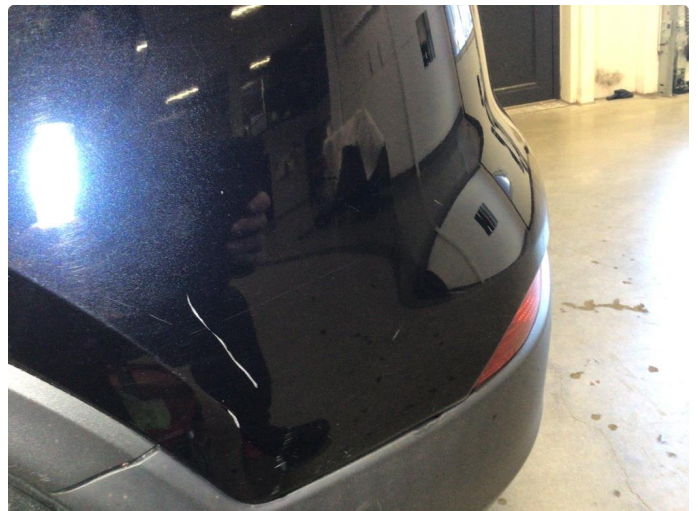
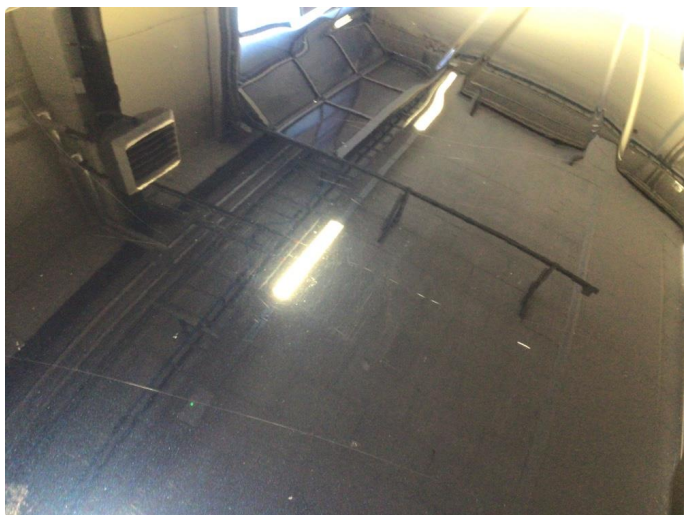
| Punkt | Beskrivelse | Plassering |
|---|---|---|
| 1.1 Lakk | Noe riper rundt på bil, dette anses som normal bruksslitasje | |

1.1 Noe riper rundt på bil, dette anses som normal bruksslitasje

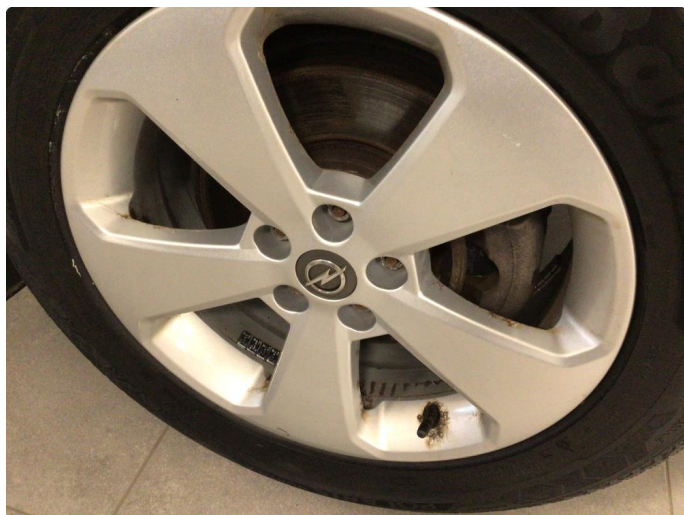
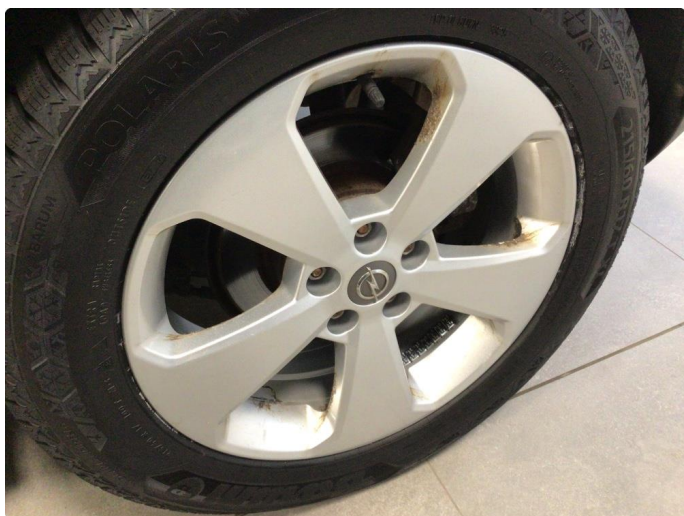
| Punkt | Beskrivelse | Plassering |
|---|---|---|
| 1.2 Dekk/Felger | Noe oksidering på to vinterfelger | |

1.2 Noe oksidering på to vinterfelger

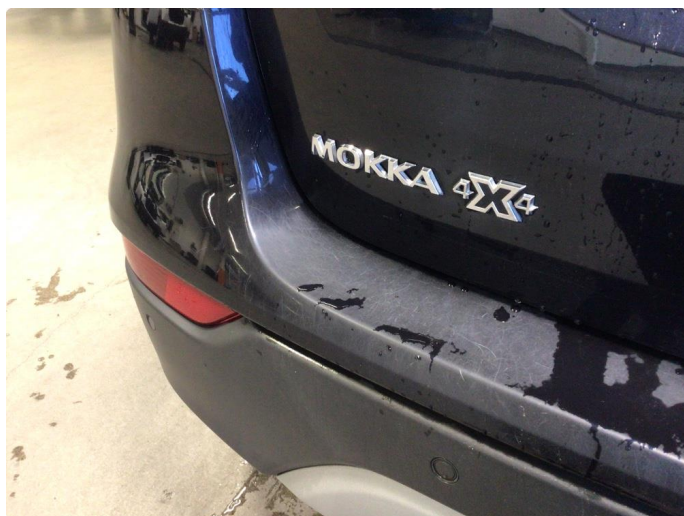
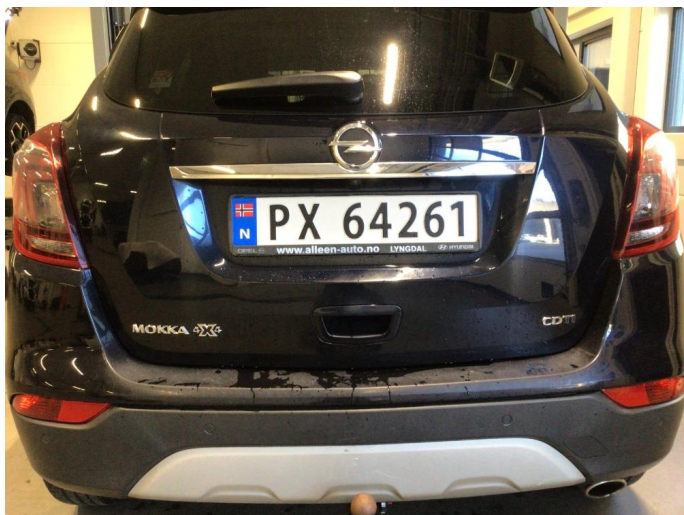
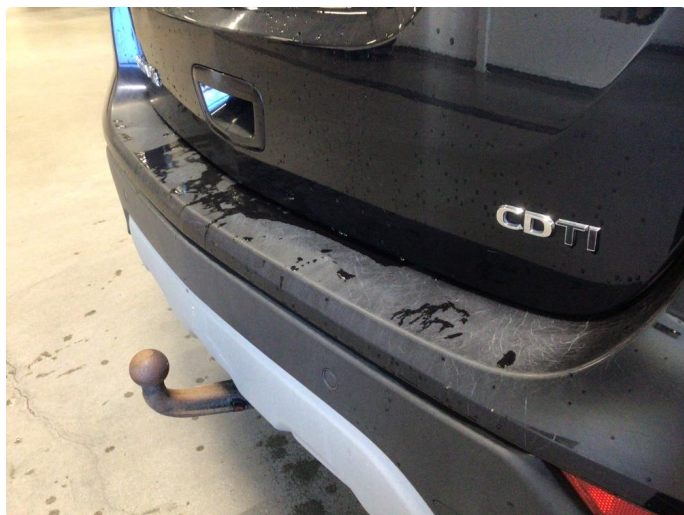
| Punkt | Beskrivelse | Plassering |
|---|---|---|
| 1.3 Støtfanger | Riper på bakfanger ved innlastingssone | |

1.3 Riper på bakfanger ved innlastingsone
