HYUNDAI TUCSON 4X4

CHASSISNR: TMAJE812DNJ114353

NBF Tilstandsrapport er utarbeidet av Norges Bilbransjeforbund og Forbrukerrådet.

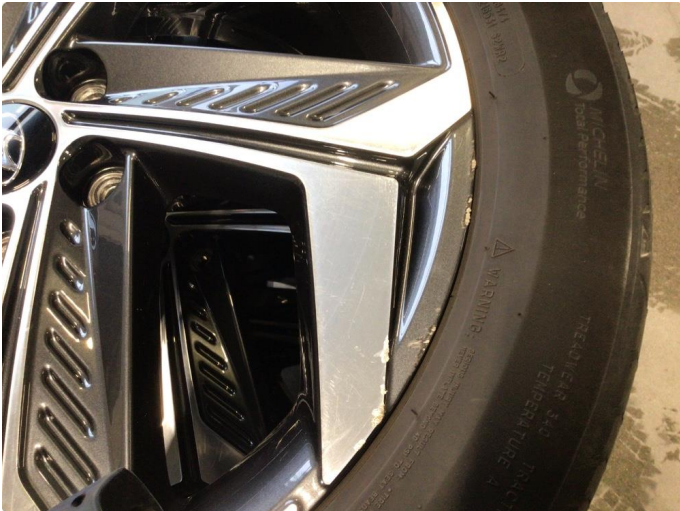
| Punkt | | Beskrivelse | Plassering |
|---|---|---|---|
| 1.1 | Dekk/Felger | Kantkjørt en sommerfelg | |

1.1 Kantkjørt en sommerfelg

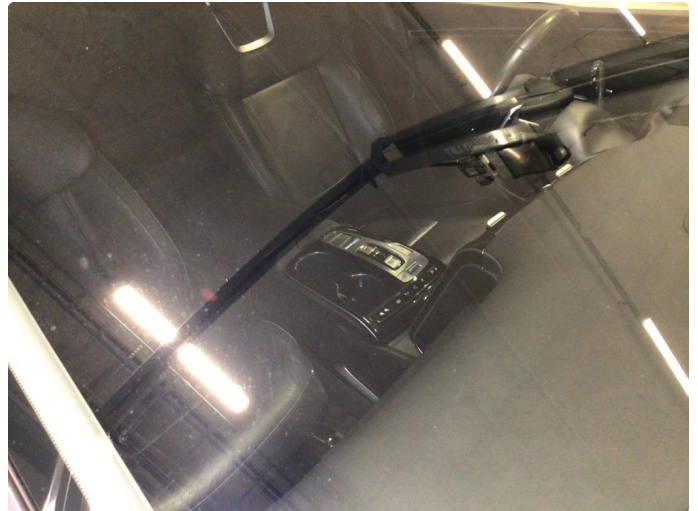
| Punkt | | Beskrivelse | Plassering |
|---|---|---|---|
| 1.2 | Frontvindu | Noe smått med steinsprut på frontvindu, dette av ubetydelig karakter | |

1.2 Noe smått med steinsprut på frontvindu, dette av ubetydelig karakter

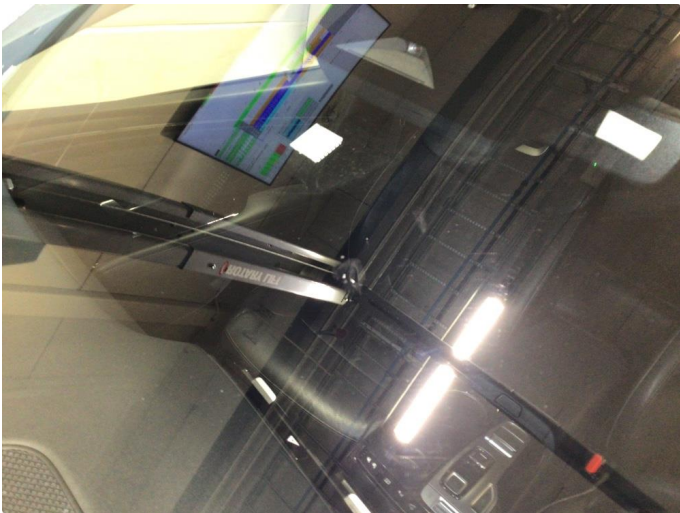
1.2 Noe smått med steinsprut på frontvindu, dette av ubetydelig karakter

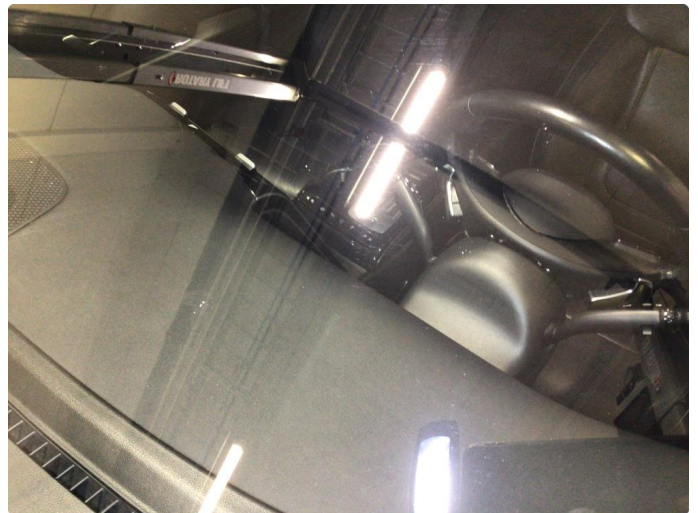
1.2 Noe smått med steinsprut på frontvindu, dette av ubetydelig karakter
