CITROËN C5 AIRCROSS FORHJULSDRIFT

TESTDATO: 14.11.2025

CHASSISNR: VR7A4DGZSLL071855

NBF Tilstandsrapport er utarbeidet av Norges Bilbransjeforbund og Forbrukerrådet.

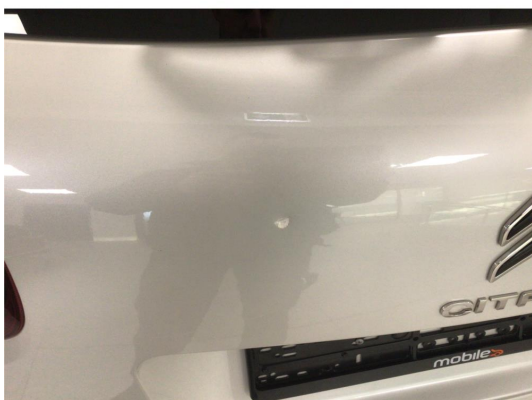
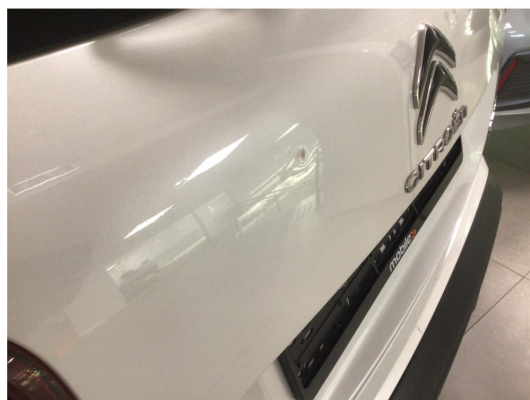
| Punkt | | Beskrivelse | Plassering |
|---|---|---|---|
| 1.1 | Bakluke | Liten bulk på bakluke blir utbedret med smart repair | |

1.1 Liten bulk på bakluke blir utbedret med smart repair

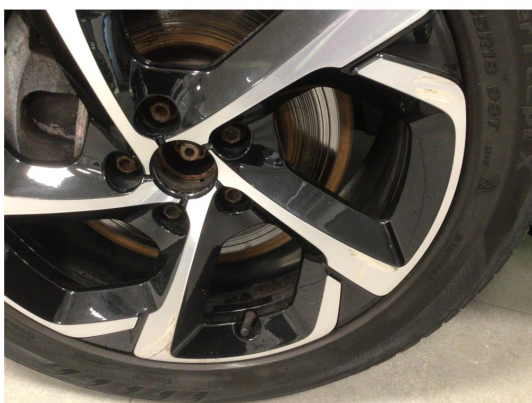
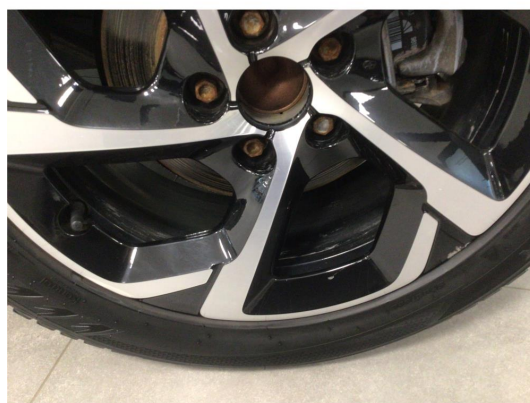
| Punkt | | Beskrivelse | Plassering |
|---|---|---|---|
| 1.2 | Dekk/Felger | 2 stk vinterfelger er noe kantkjørt | |

1.2 2 stk vinterfelger er noe kantkjørt

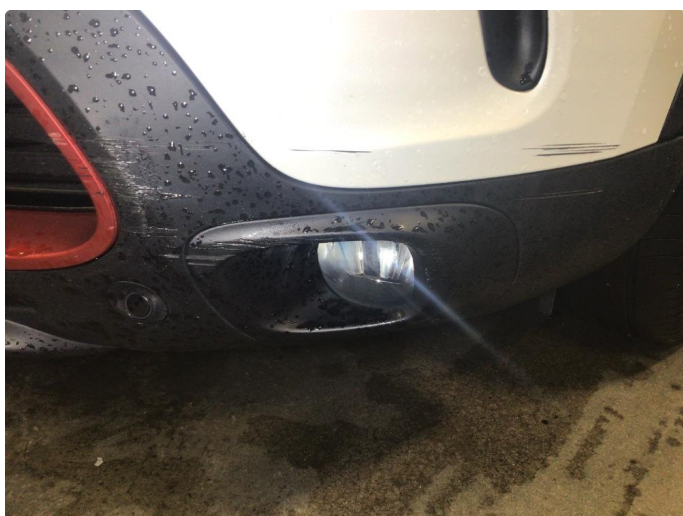
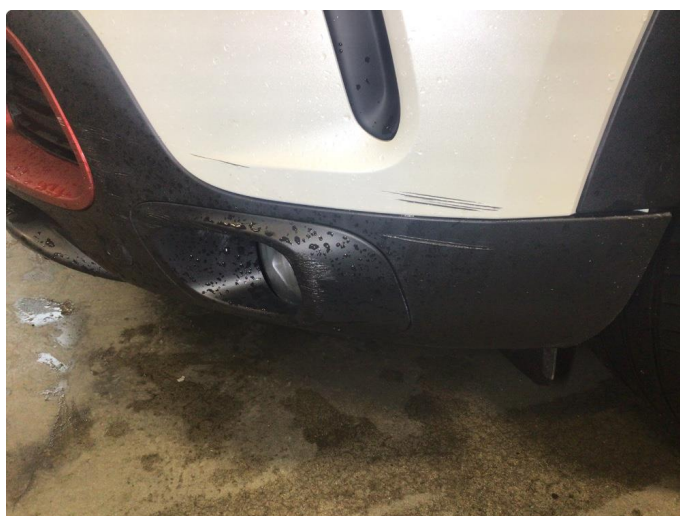
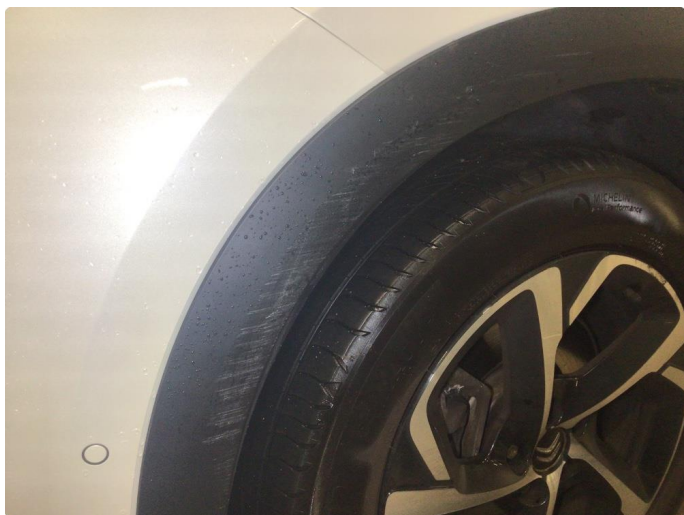
| Punkt | | Beskrivelse | Plassering |
|---|---|---|---|
| 1.3 | Støtfanger | Noe riper på venstre side av frontfanger blir utbedret med pensellakk | |

1.3 Noe riper på venstre side av frontfanger blir utbedret med pensellakk
