SKODA OCTAVIA FORHJULSDRIFT

TESTDATO: 24.11.2025

CHASSISNR: TMBJW9NX8MY067661

NBF Tilstandsrapport er utarbeidet av Norges Bilbransjeforbund og Forbrukerrådet.

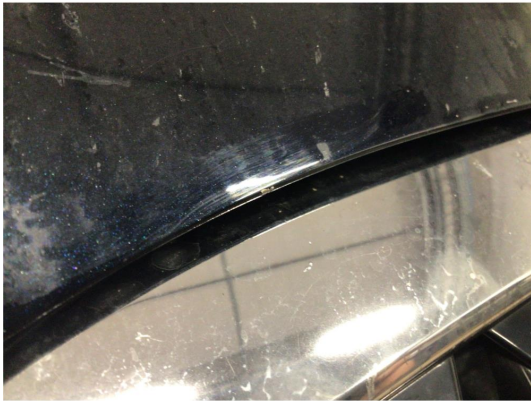
| Punkt | | Beskrivelse | Plassering |
|---|---|---|---|
| 1.1 | Panser | Noe steinsprut på panser | |

1.1 Noe steinsprut på panser

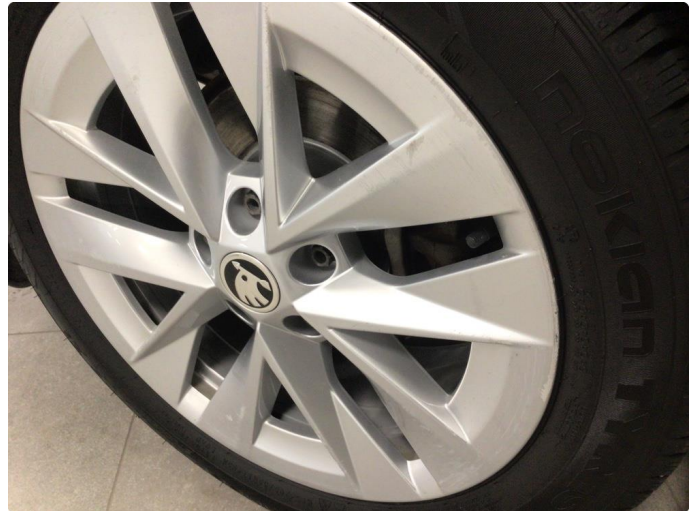
| Punkt | | Beskrivelse | Plassering |
|---|---|---|---|
| 1.2 | Dekk/Felger | Kantkjørt en vinterfelg | |

1.2 Kantkjørt en vinterfelg

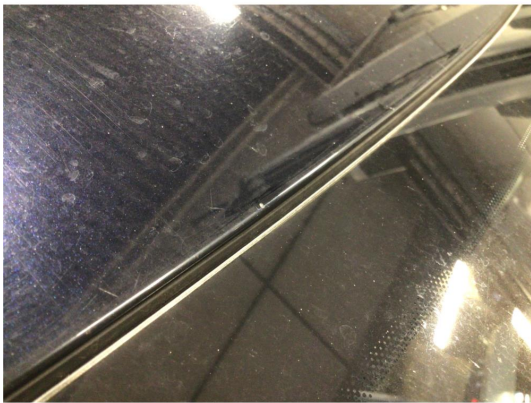
| Punkt | | Beskrivelse | Plassering |
|---|---|---|---|
| 1.3 | Tak | Noe steinsprut på tak | |

1.3 Noe steinsprut på tak
