CITROËN C3 82 HK MANUELL FORHJULSDRIFT

TESTDATO: 20.11.2025

LJ71794

NBF Tilstandsrapport er utarbeidet av Norges Bilbransjeforbund og Forbrukerrådet.

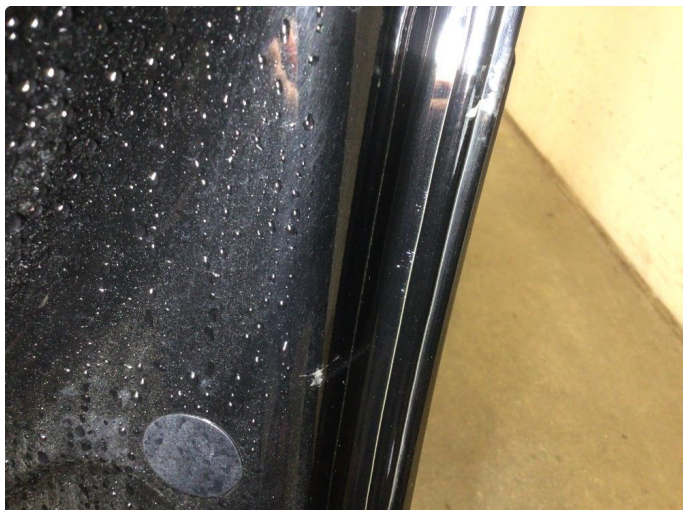
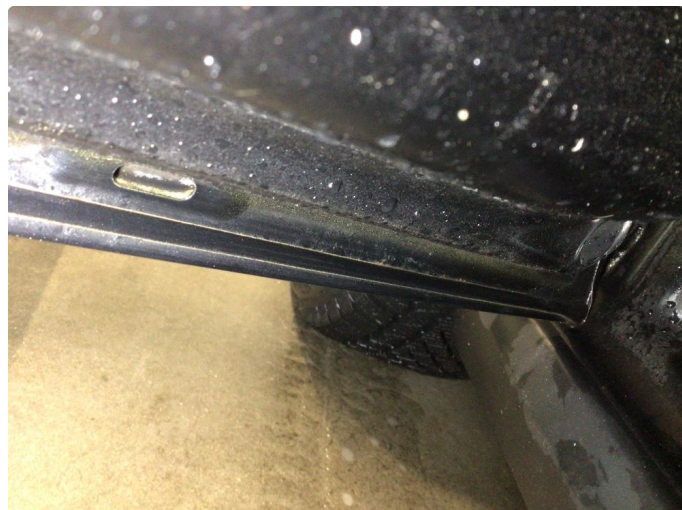
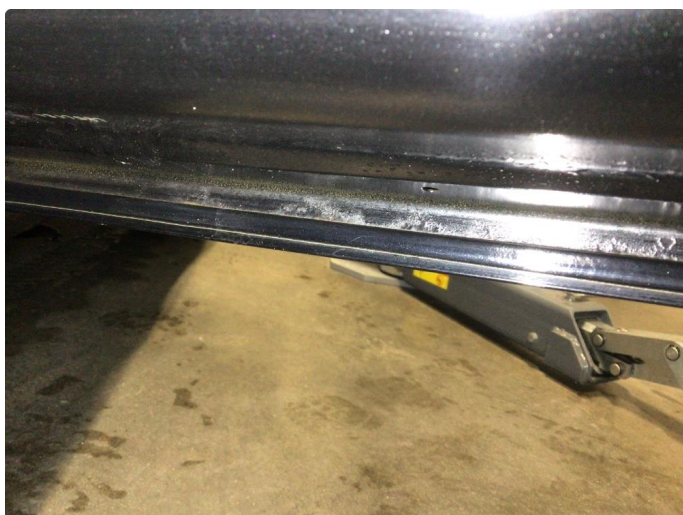
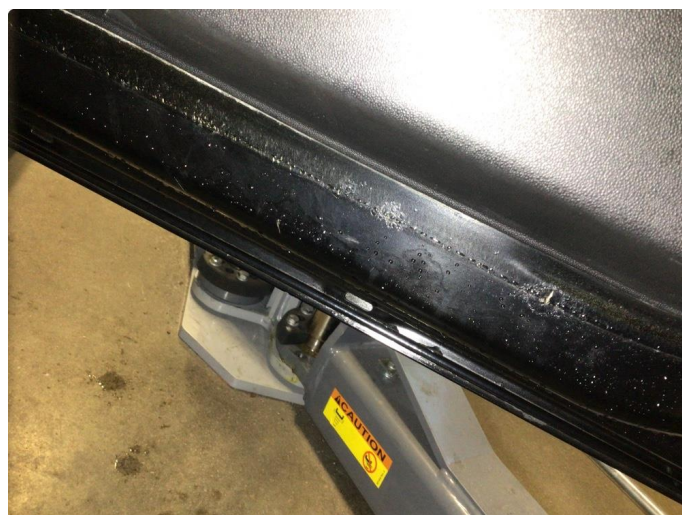
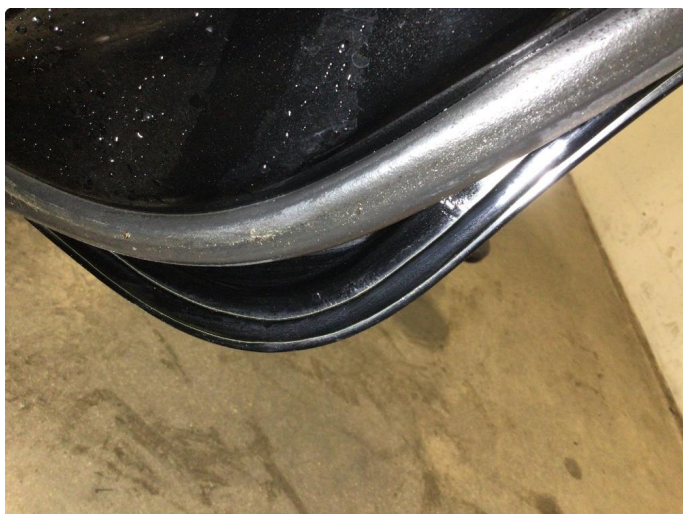
| Punkt | Beskrivelse | Plassering |
|---|---|---|
| 1.1 Dører | Noe korrosjon på innsiden av dører, dette av veldig liten betydning | |

1.1 Noe korrosjon på innsiden av dører, dette av veldig liten betydning

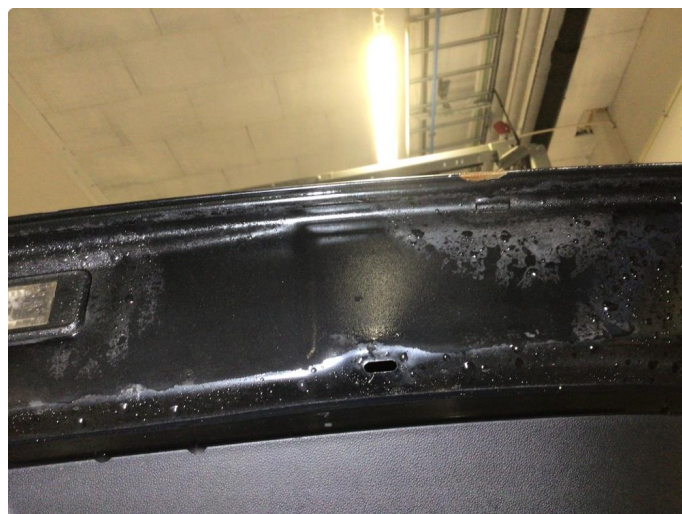
| Punkt | Beskrivelse | Plassering |
|---|---|---|
| 1.2 Bakluke | Noe korrosjon på innsiden av bakluke | |

1.2 Noe korrosjon på innsiden av bakluke

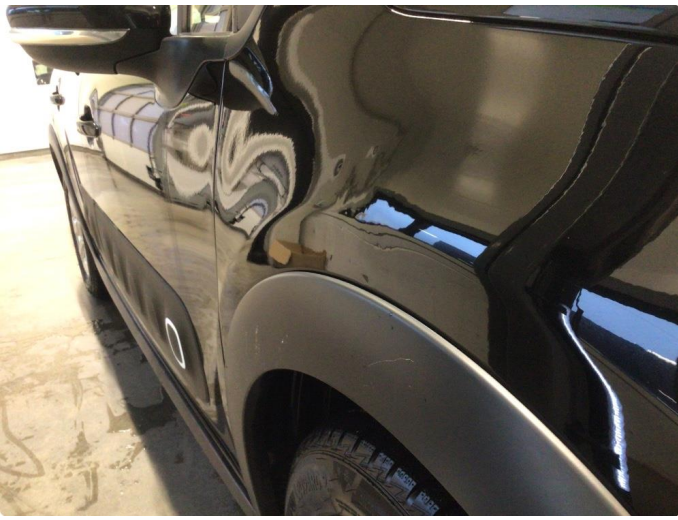
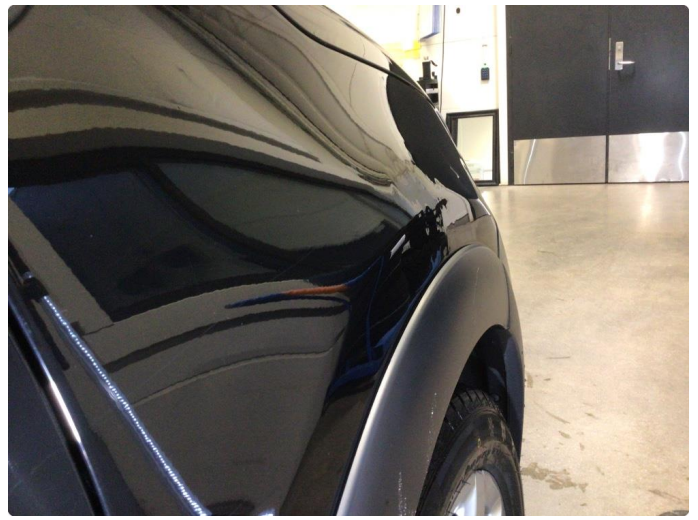
| Punkt | Beskrivelse | Plassering |
|---|---|---|
| 1.3 Skjermer | Liten skade på høyre framskjerm er tidligere utbedret | |

1.3 Liten skade på høyre framskjerm er tidligere utbedret

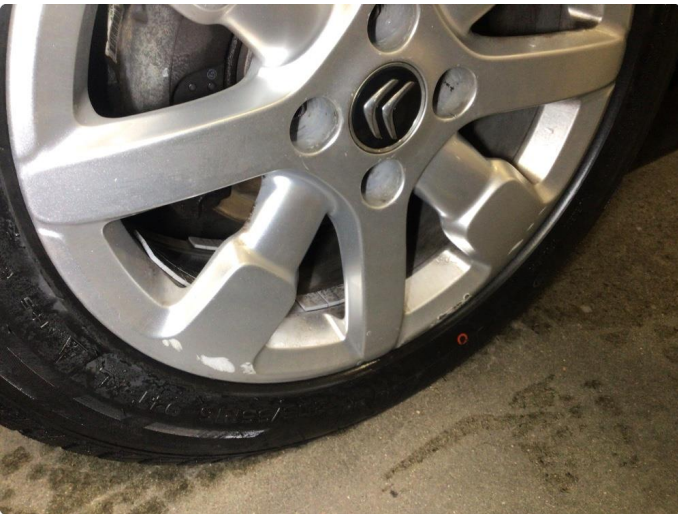
| Punkt | Beskrivelse | Plassering |
|---|---|---|
| 1.4 Dekk/Felger | Kantkjørt en vinterfelg | |

1.4 Kantkjørt en vinterfelg

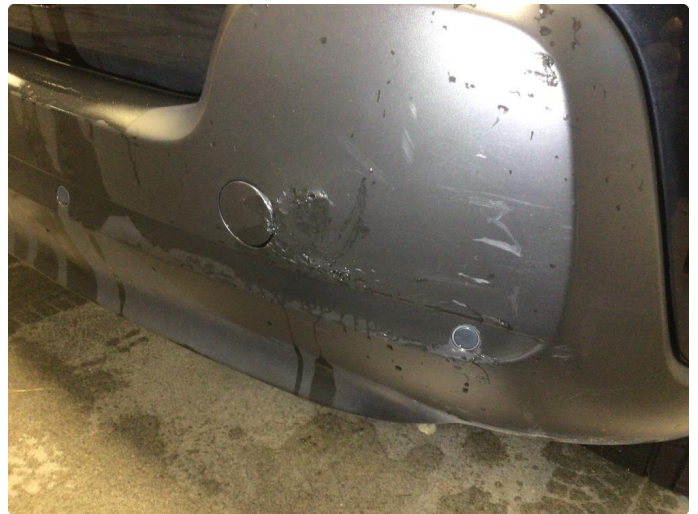
| Punkt | Beskrivelse | Plassering |
|---|---|---|
| 1.5 Støtfanger | Små hakk på høyre side av bakfanger, dette anses som normal bruksslitasje | |

1.5 Små hakk på høyre side av bakfanger, dette anses som normal bruksslitasje

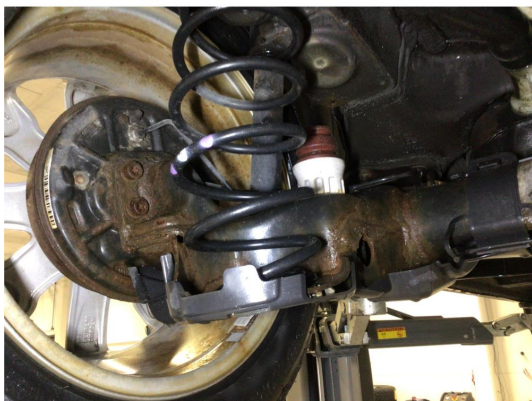
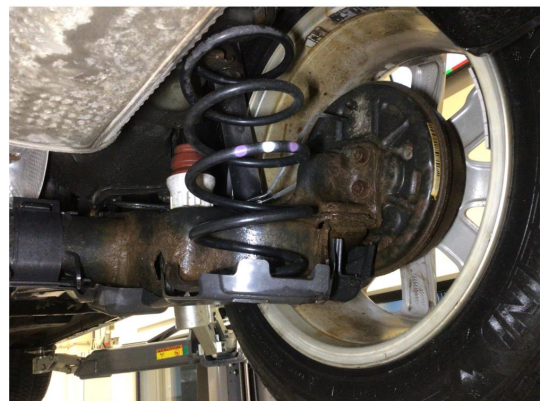
| Punkt | Beskrivelse | Plassering |
|---|---|---|
| 2.1 Bakstilling | Overflaterust i bakstilling, ingen tiltak kreves. | |

2.1 Overflaterust i bakstilling, ingen tiltak kreves.
