VOLKSWAGEN ID.4 GTX 4X4

TESTDATO: 05.12.2025

NBF Tilstandsrapport er utarbeidet av Norges Bilbransjeforbund og Forbrukerrådet.

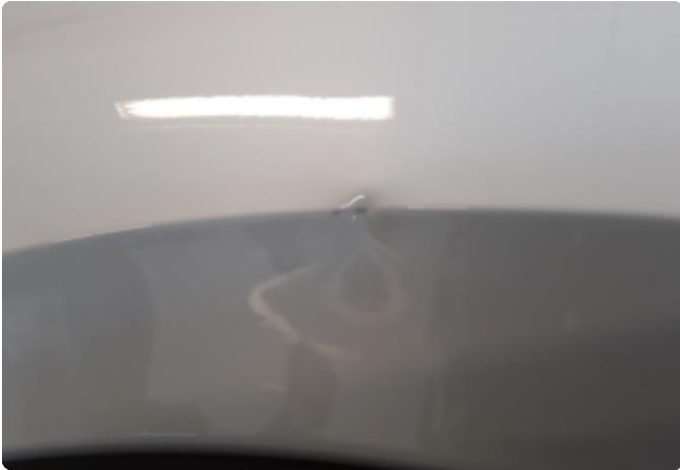
| Punkt | Beskrivelse | Plassering |
|---|---|---|
| 1.2 Skjermer | Liten bulk høyre forskjerm. Blir forsøkt med bulkfix. | |

1.2 Liten bulk høyre forskjerm. Blir forsøkt med bulkfix.

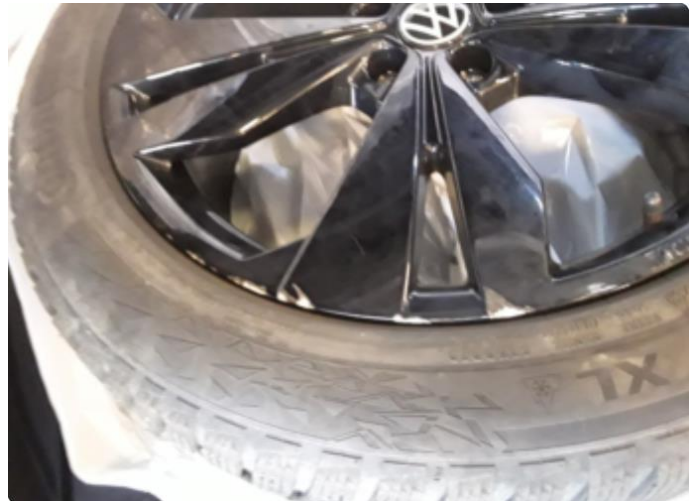
| Punkt | Beskrivelse | Plassering |
|---|---|---|
| 1.3 Dekk/Felger | Noe kantkjørt vinterfelg. | |

1.3 Noe kantkjørt vinterfelg.

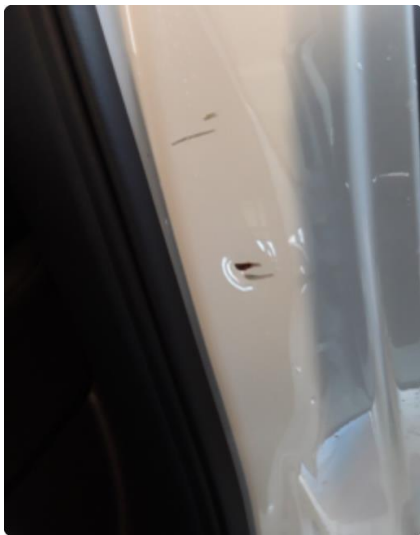
| Punkt | Beskrivelse | Plassering |
|---|---|---|
| 1.4 Døråpning | Liten bulk med lakksår venstre bak. | |

1.4 Liten bulk med lakksår venstre bak.

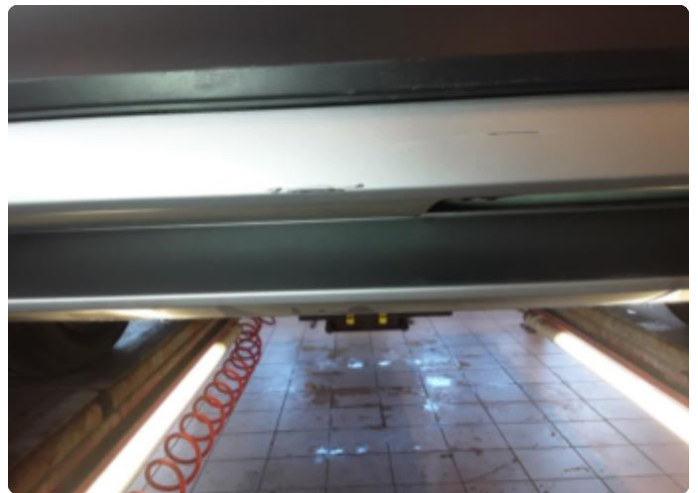
| Punkt | Beskrivelse | Plassering |
|---|---|---|
| 1.5 Støtfanger | Noen riper og sår bak. | |

1.5 Noen riper og sår bak.
