# NAF Bruktbiltest

**Testdato**  
21.11.2025

| <b>Modell</b> | CADDY | <b>Motoreffekt</b> | 75 kW |
| <b>Registreringsnr.</b> | SD81546 | <b>Drivstofftype</b> | Diesel |

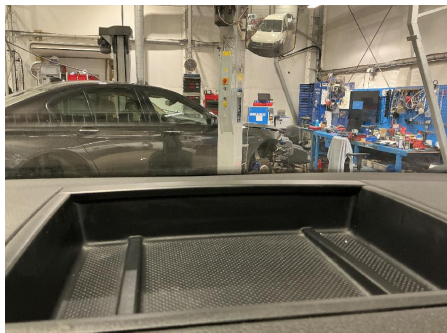
**1. Frontrute**

| Ref.Id | Repareres | Resultat | Beskrivelse |
|---|---|---|---|
| 81.2 | Frontrute | En eller flere steinsprutrosetter som ikke er utbedret <ul style="list-style-type: none"><li>• Reparasjonsmetode: Skift</li></ul> | |

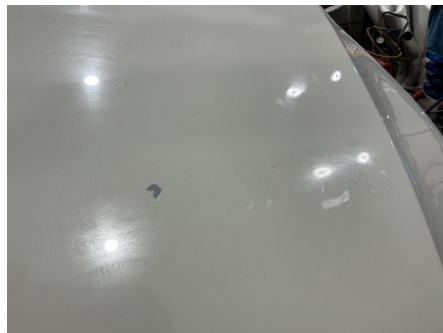
**3. Lakk / karosseri utvendig**

| Ref.Id | Repareres | Resultat | Beskrivelse |
|---|---|---|---|
| 86.1 | Lakk / karosseri utvendig | Bulk (er): | Venstre forskjerm, Høyre bakdør, Høyre bakskjerm, Kanal venstre side, Kanal høyre side, Venstre bakskjerm |
| 86.3 | | Lakkriper: | Støtfanger bak |
| 86.4 | | Skadet: | Bakluke |
| 86.12 | | Steinsprut/lakksår | Høyre forskjerm, Støtfanger foran, Panser, Tak, Venstre fordør, Venstre bakskjerm |

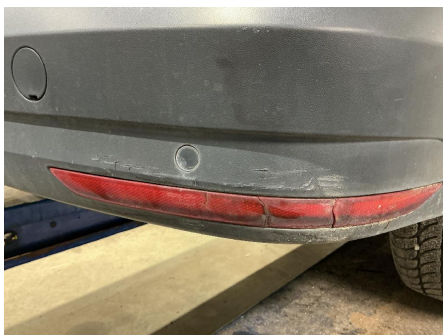
**11. Refleks**

| Ref.Id | Repareres | Resultat | Beskrivelse |
|---|---|---|---|
| 19.2 | Refleks | Skade på refleks: | Høyre side |

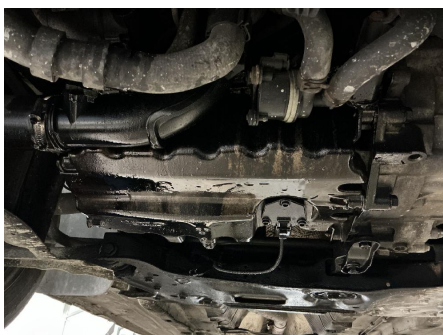
**23. Utvendig tilstand motor**

| Ref.Id | Repareres | Resultat | Beskrivelse |
|---|---|---|---|
| 28.1 | Utvendig tilstand motor | Oljelekkasje på motor - rengjør før nærmere kontroll | |
| 28.3 | | Manglende / skadet deksel under motor | |

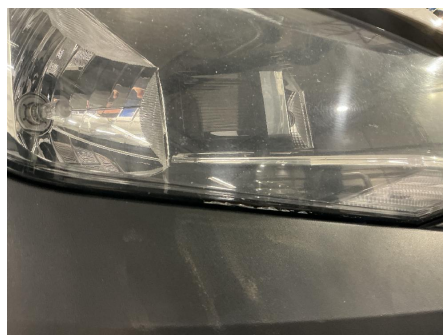
**24. Lys**

| Ref.Id | Repareres | Resultat | Beskrivelse |
|---|---|---|---|
| 17.1 | Lys | Virker ikke: | Skiltlys |
| 17.12 | | Kraketert lykteglass | Høyre nærlys |
