# NAF Bruktbiltest

**Testdato**  
24.11.2025

| Bilmerke | Mercedes-Benz | Motorstørrelse | 2987 cm <sup>3</sup> |
| Modell | R 350 CDI 4MATIC | Motoreffekt | 195 kW |

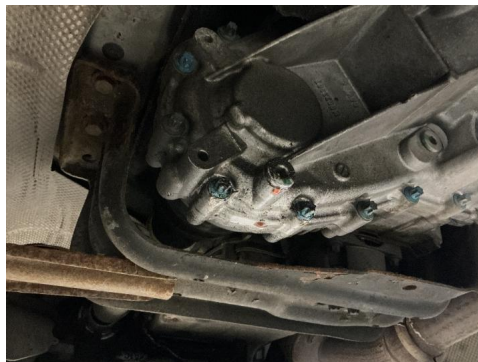
| Ref.Id | Repareres | Resultat | Beskrivelse |
|---|---|---|---|
| 41.2 | Differensial | Oljelekkasje: | Midtre differensial |

23. Differensial

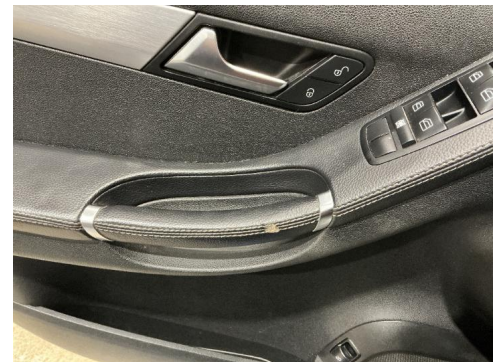
| Ref.Id | Repareres | Resultat | Beskrivelse |
|---|---|---|---|
| 96.1 | Dørtrekk | Hull/rift/flenge i dørtrekk: | Venstre fordør |

24. Dørtrekk

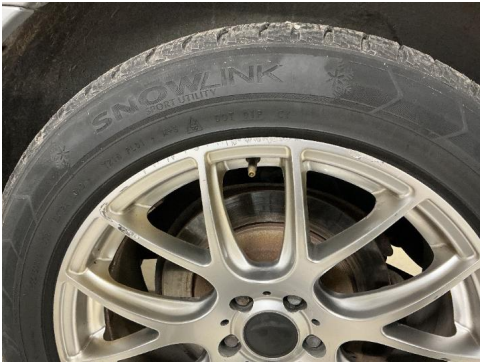
| Ref.Id | Repareres | Resultat | Beskrivelse |
|---|---|---|---|
| 66.8 | Felg | Vesentlig ripe / hakk inn til grunnmaterialet: | Venstre bak, Høyre bak, Høyre foran |

25. Felg

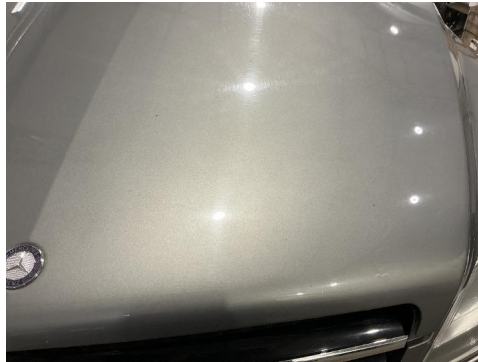
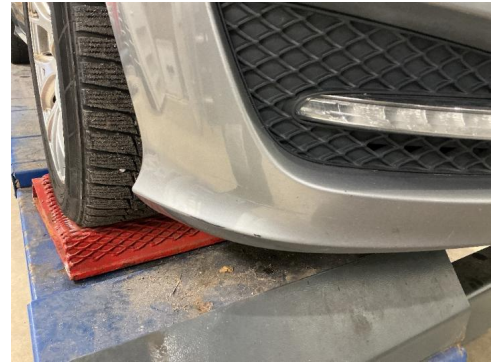
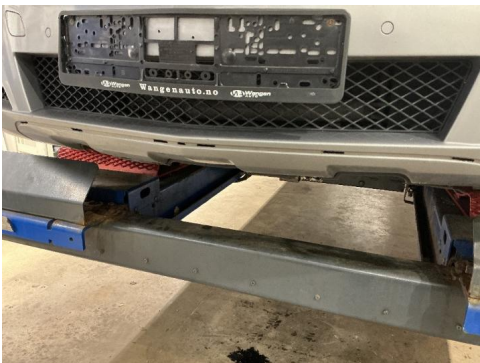
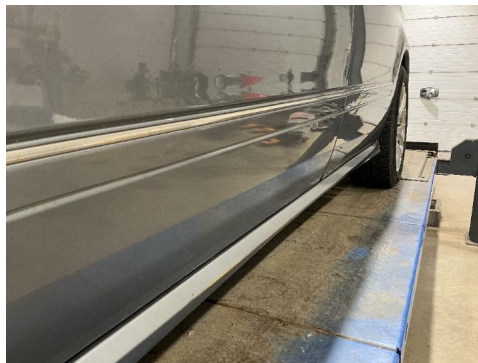
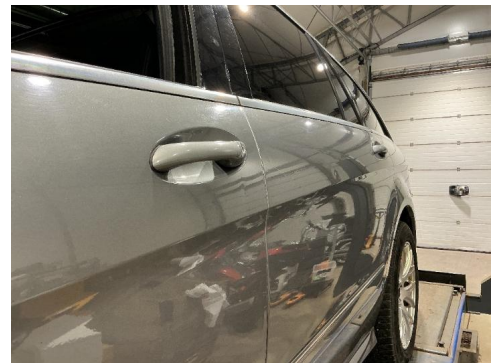
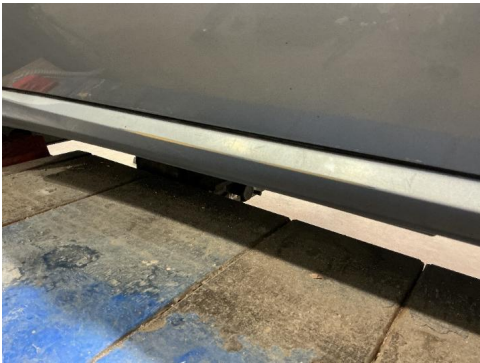
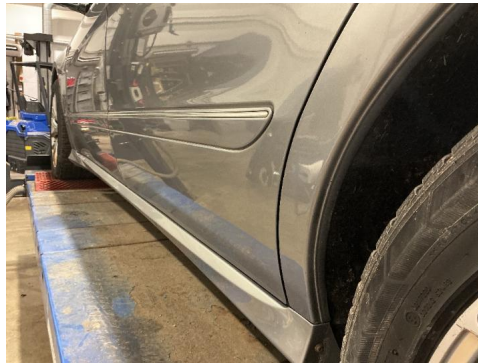
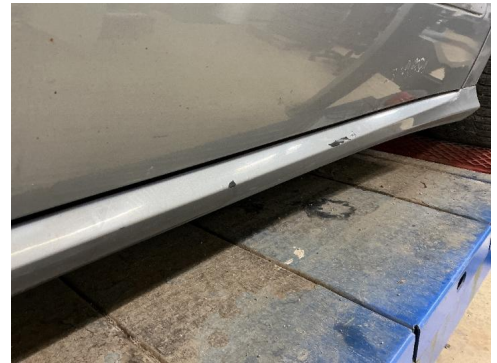
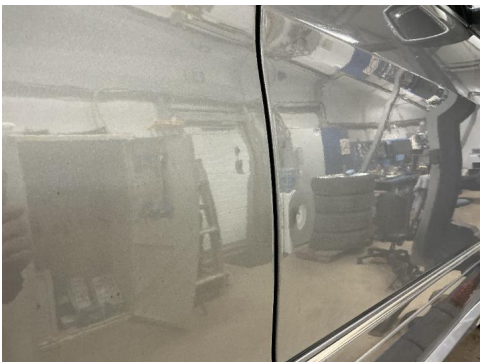
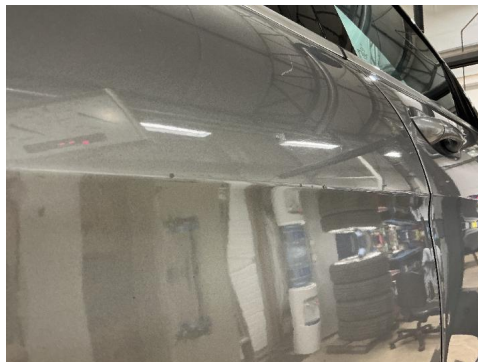
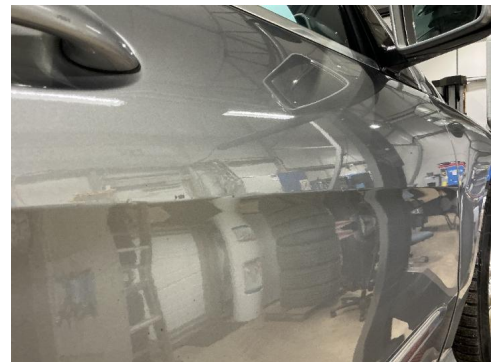
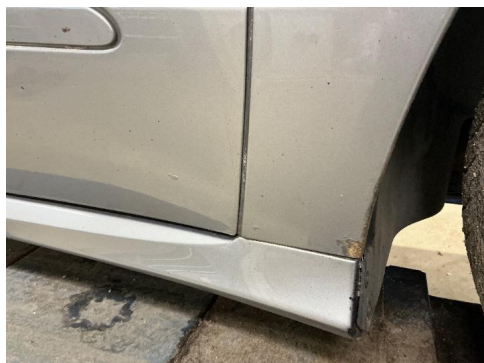
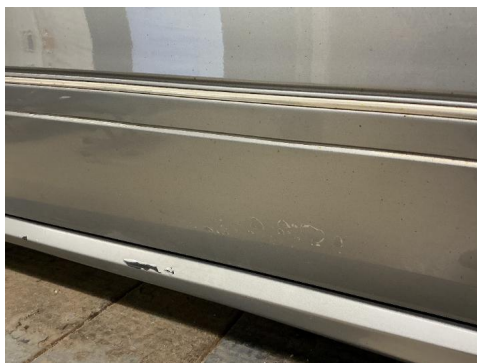
| Ref.Id | Repareres | Resultat | Beskrivelse |
|---|---|---|---|
| 86.1 | Lakk / karosseri utvendig | Bulk (er): | Venstre bakdør, Venstre fordør, Høyre fordør, Høyre bakdør |
| 86.3 | | Lakkriper: | Støtfanger foran, Høyre fordør, Høyre bakdør, Venstre sidekanal, Høyre sidekanal |
| 86.6 | | Pyntelist løs, skadet eller mangler: | Støtfanger foran |
| 86.9 | | Rustangrep: | Høyre forskjerm |
| 86.12 | | Steinsprut/lakksår | Panser |
| 86.14 | | Lakkslipp/flassing | Høyre forskjerm, Høyre fordør |

26. Lakk / karosseri utvendig

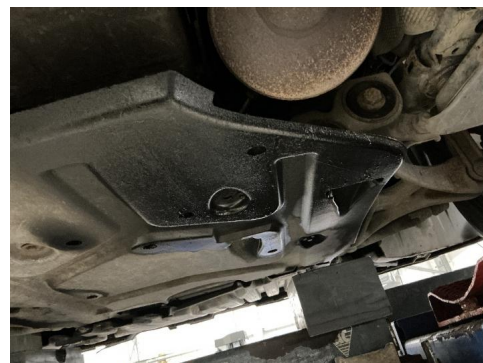
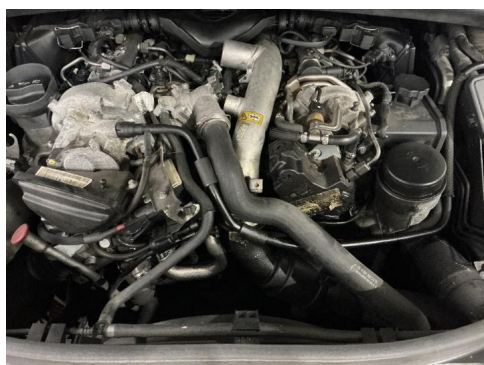
| Ref.Id | Repareres | Resultat | Beskrivelse |
|---|---|---|---|
| 28.1 | Utvendig tilstand motor | Oljelekkasje på motor - rengjør før nærmere kontroll | |
| 28.3 | | Manglende / skadet deksel under motor | |

39. Utvendig tilstand motor
