# NAF Bruktbiltest

| <b>Bilmerke</b> | Citroen | <b>Motorstørrelse</b> | 1997 cm <sup>3</sup> |
| <b>Modell</b> | JUMPER | <b>Motoreffekt</b> | 120 kW |
| <b>Registreringsnr.</b> | RL38166 | <b>Drivstofftype</b> | Diesel |

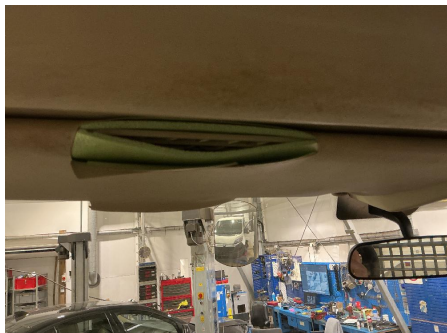
**1. Solskjerm**

| Ref.Id | Repareres | Resultat | Beskrivelse |
|---|---|---|---|
| 94.2 | Solskjerm | Skade på solskjerm: | Venstre, Høyre |

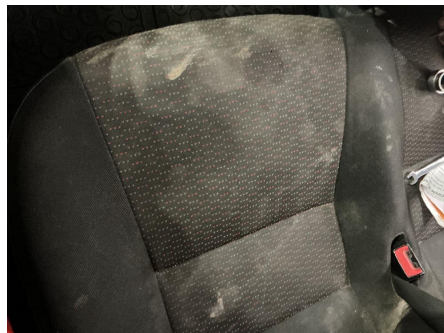
**3. Seter**

| Ref.Id | Repareres | Resultat | Beskrivelse |
|---|---|---|---|
| 98.2 | Seter | Misfarget/skittent: | Venstre foran, Midten foran, Høyre foran |

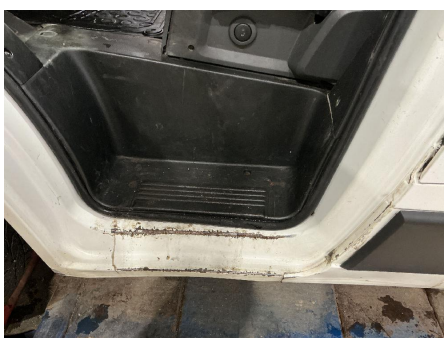
**5. Døråpning**

| Ref.Id | Repareres | Resultat | Beskrivelse |
|---|---|---|---|
| 97.1 | Døråpning | Sår eller skade: | Venstre fordør, Høyre fordør |

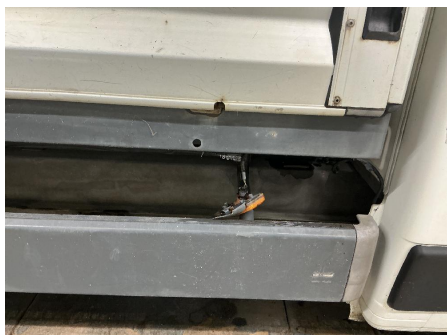
**7. Markeringslys/-lykter**

| Ref.Id | Repareres | Resultat | Beskrivelse |
|---|---|---|---|
| 18.7 | Markeringslys/-lykter | Feil med innfesting | Høyre |

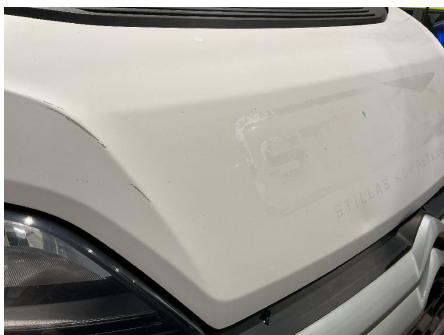
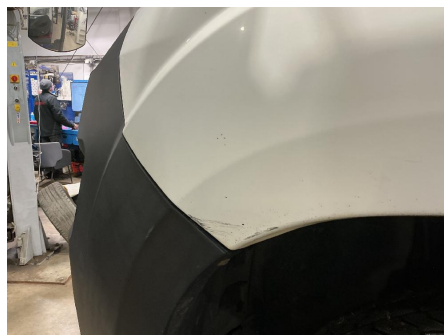
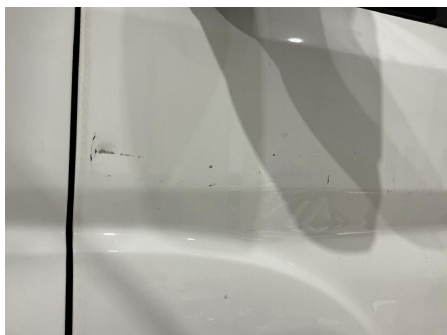
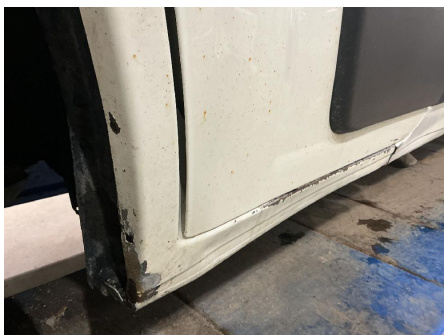
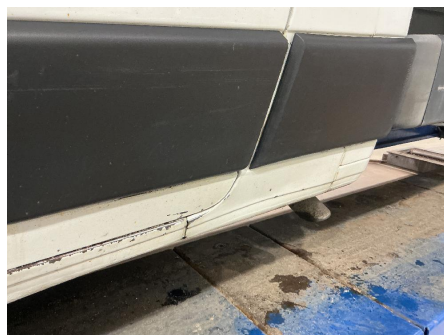
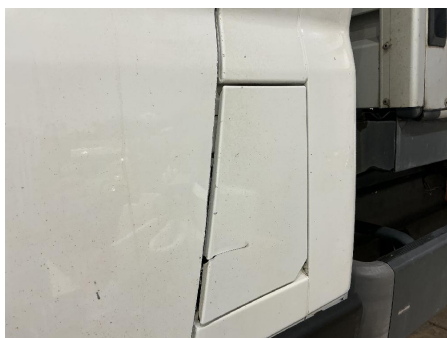
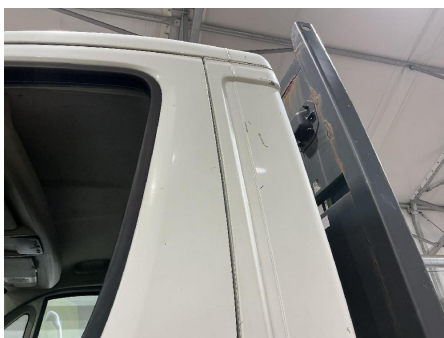
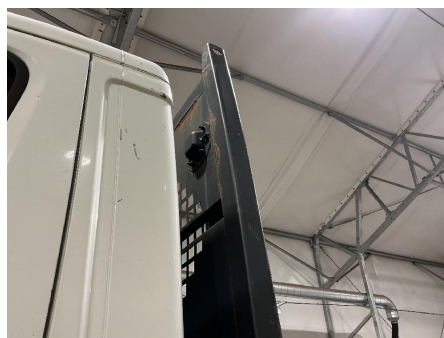
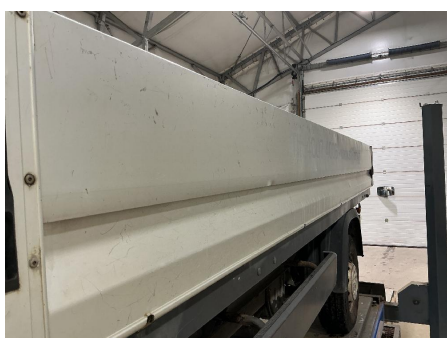
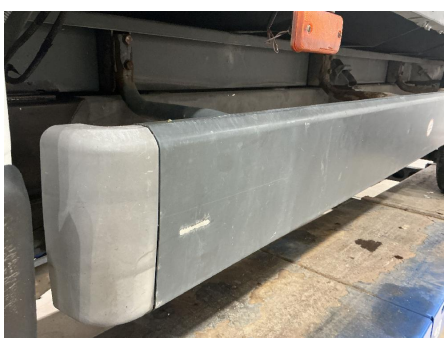
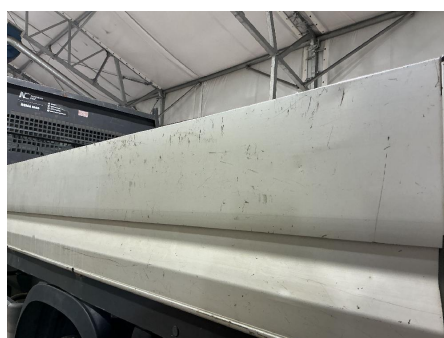
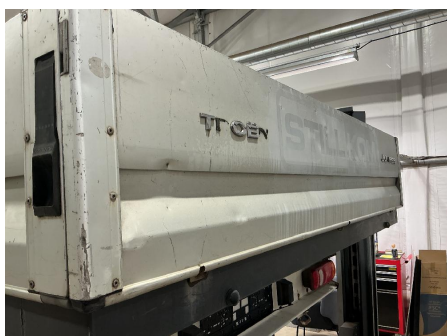
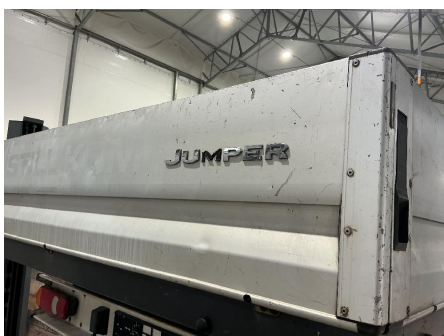
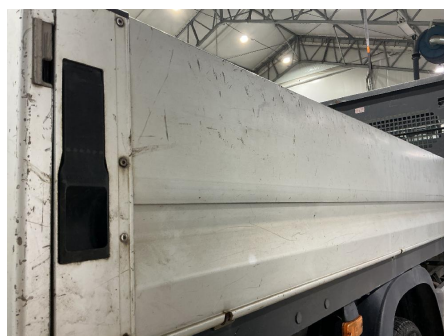
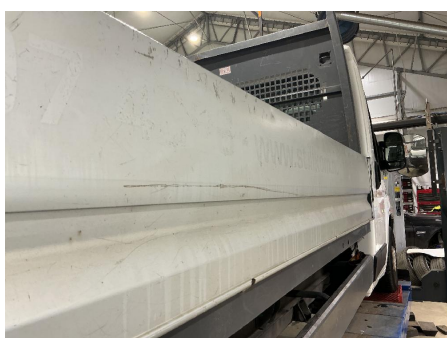
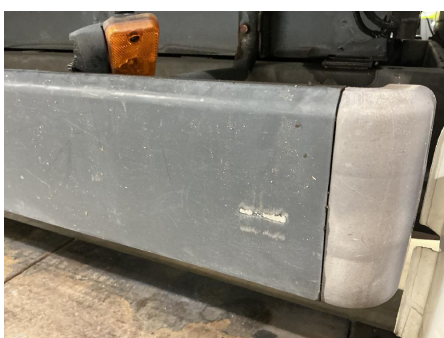
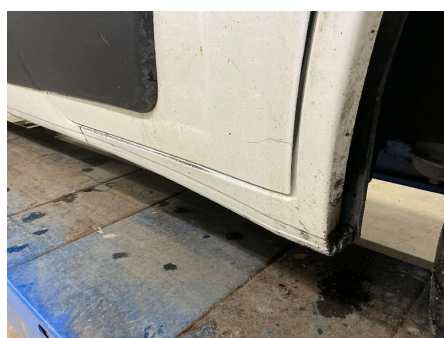
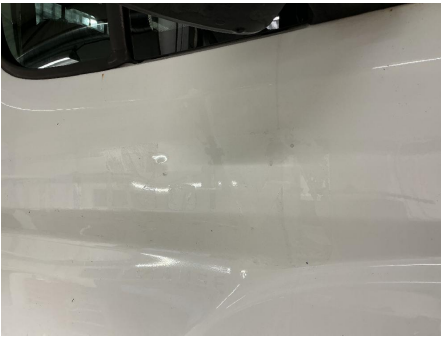
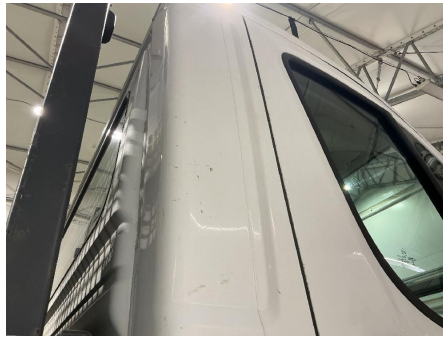
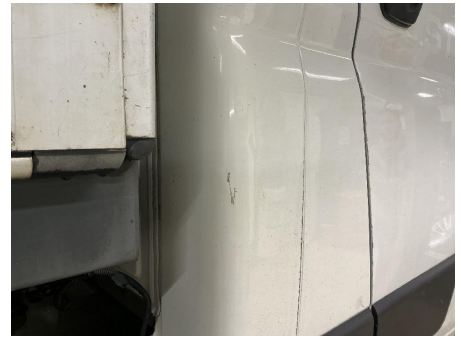
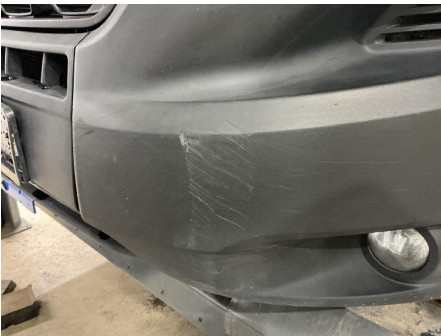
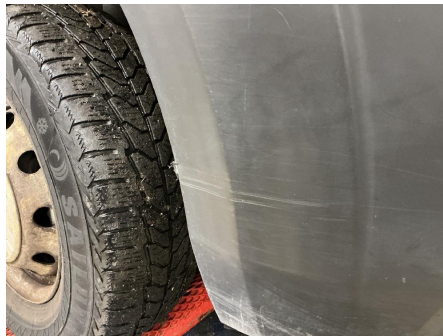
| Ref.Id | Repareres | Resultat | Beskrivelse |
|---|---|---|---|
| 86.1 | Lakk / karosseri utvendig | Bulk (er): | Kanal venstre side, Panser, Venstre fordør, Høyre fordør |
| 86.3 | | Lakkriper: | Støtfanger foran, Panser, Venstre sidekanal, Høyre sidekanal, Venstre B-stolpe, Venstre forskjerm, Venstre fordør, Høyre fordør |
| 86.12 | | Steinsprut/lakksår | Panser |
| 86.14 | | Lakkslipp/flassing | Venstre forskjerm, Høyre forskjerm |
| 86.16 | | * Div. riper, bulker og rust på påbygg/plan | |

| Ref.Id | Opplysning | Resultat | Beskrivelse |
|---|---|---|---|
| 86.18 | Lakk / karosseri utvendig | Diverse småbulker/lakkriper | |

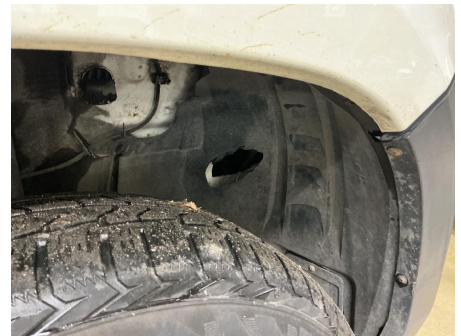
**30. Underside**

| Ref.Id | Repareres | Resultat | Beskrivelse |
|---|---|---|---|
| 88.1 | Underside | Skadet/løs innerskjerm: | Høyre foran |

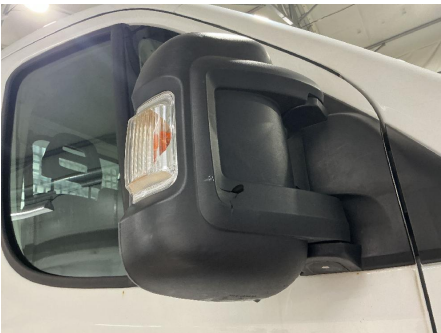
**31. Utvendig speil**

| Ref.Id | Repareres | Resultat | Beskrivelse |
|---|---|---|---|
| 87.5 | Utvendig speil | Skade på speilramme / -hus | Høyre side, Venstre side |
