# NAF Bruktbiltest

**Testdato**  
02.09.2025

| <b>Modell</b> | Model 3 | <b>Motoreffekt</b> | 158 kW |
| <b>Registreringsnr.</b> | EC65888 | <b>Drivstofftype</b> | Elektrisk |

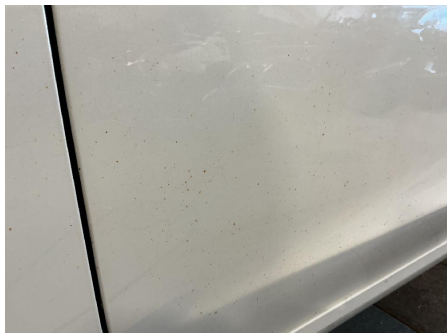
**1. Lakk / karosseri utvendig**

| Ref.Id | Repareres | Resultat | Beskrivelse |
|---|---|---|---|
| 86.3 | Lakk / karosseri utvendig | Lakkriper: | Venstre bakdør |

| Ref.Id | Opplysning | Resultat | Beskrivelse |
|---|---|---|---|
| 86.18 | Lakk / karosseri utvendig | Diverse småbulker/lakkriper | |

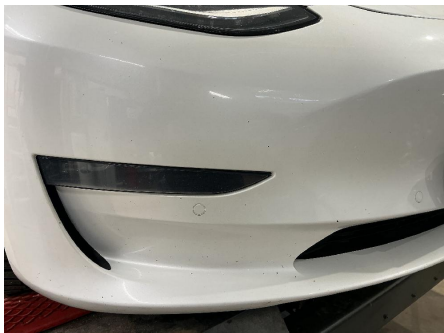
**2. Støtfanger foran**

| Ref.Id | Repareres | Resultat | Beskrivelse |
|---|---|---|---|
| 86.12 | | Steinsprut/lakksår | Venstre forskjerm, Høyre forskjerm, Støtfanger foran, Panser |

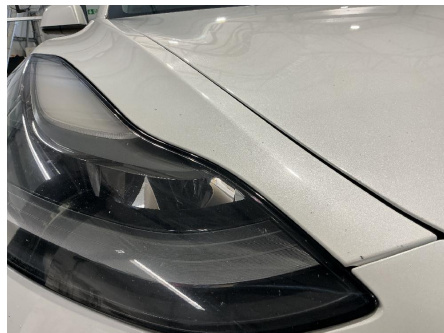
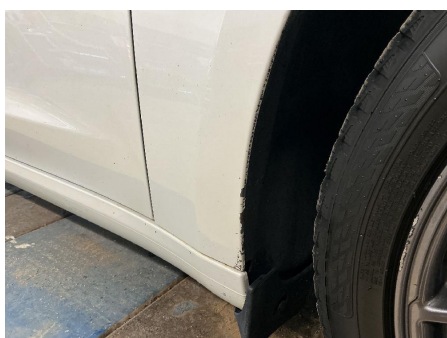
**3. Høyre forskjerm**

| Ref.Id | Repareres | Resultat | Beskrivelse |
|---|---|---|---|
| 86.14 | | Lakkslipp/flassing | Venstre forskjerm, Høyre forskjerm |

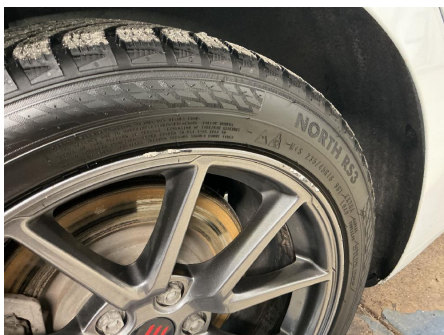
**8. Felg**

| Ref.Id | Repareres | Resultat | Beskrivelse |
|---|---|---|---|
| 66.8 | Felg | Vesentlig ripe / hakk inn til grunnmaterialet: | Venstre bak, Høyre bak, Høyre foran, Venstre foran |
