VOLVO XC40 4X4

TESTDATO: 05.12.2025

CHASSISNR: YV1XZEDV6P2004067

NBF Tilstandsrapport er utarbeidet av Norges Bilbransjeforbund og Forbrukerrådet.

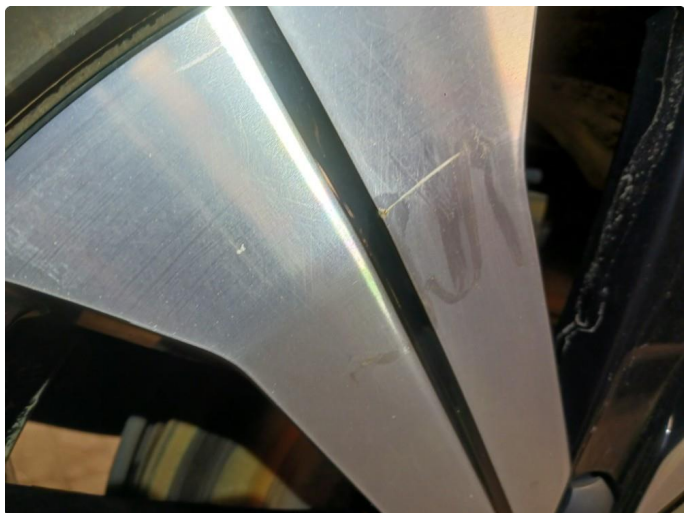
| Punkt | Beskrivelse | Plassering |
|---|---|---|
| 1.1 Dekk/Felger | Overflateripe felg | venstre bak |

1.1 Overflateripe felg

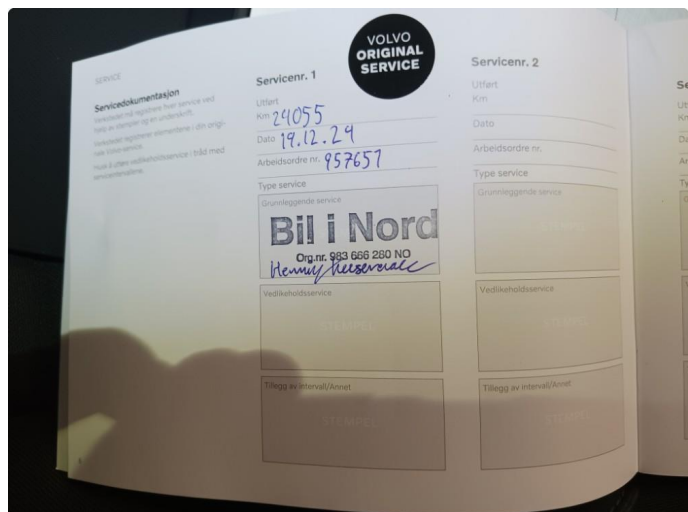
| Punkt | Beskrivelse | Plassering |
|---|---|---|
| 2.1 Opplysninger | Dokumentert service, se bilde | alle |

2.1 Dokumentert service, se bilde
