**AUDI Q5 163 HK AUTOMAT 4X4**
**TESTDATO: 17.11.2025**
**KODE: 1874278**

**KJ42564**

NBF Tilstandsrapport er utarbeidet av Norges Bilbransjeforbund og Forbrukerrådet.

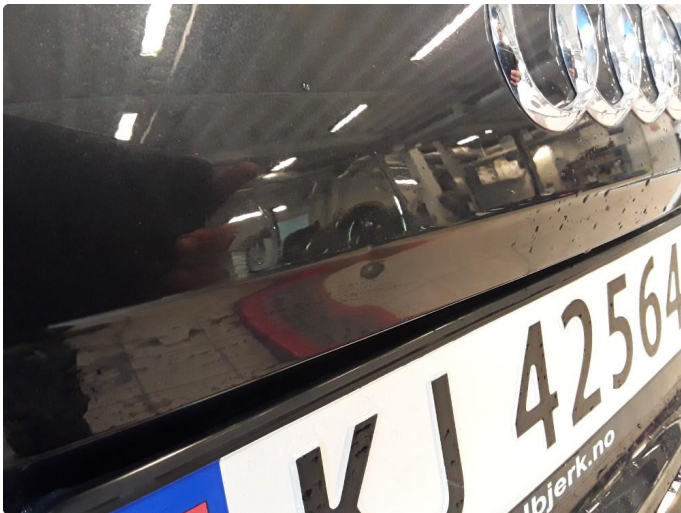
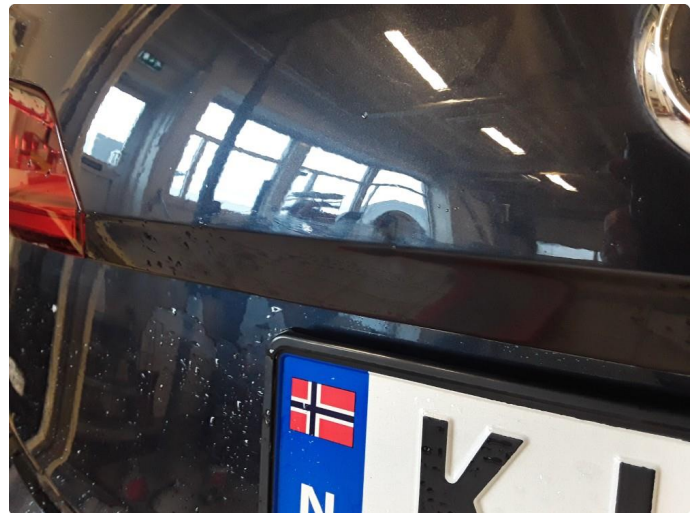
| Punkt | | Beskrivelse | Plassering |
|---|---|---|---|
| 1.2 | Bakluke | Liten bulk. Blir forsøkt med bulkfix. | |

1.2 Liten bulk. Blir forsøkt med bulkfix.

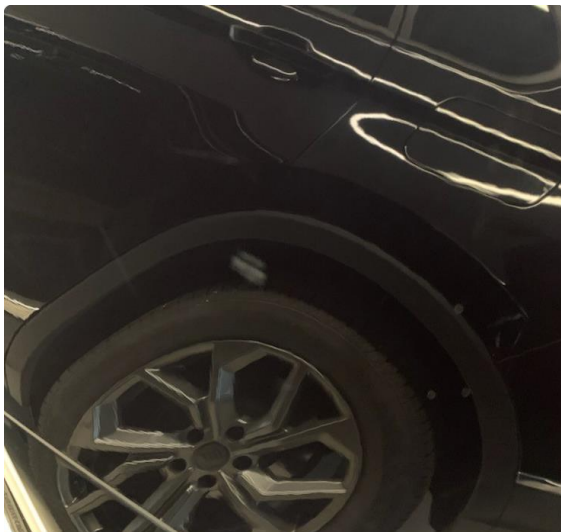
| Punkt | | Beskrivelse | Plassering |
|---|---|---|---|
| 1.3 | Skjermer | Lite lakksår venstre bakskjerm. | |

1.3 Lite lakksår venstre bakskjerm.

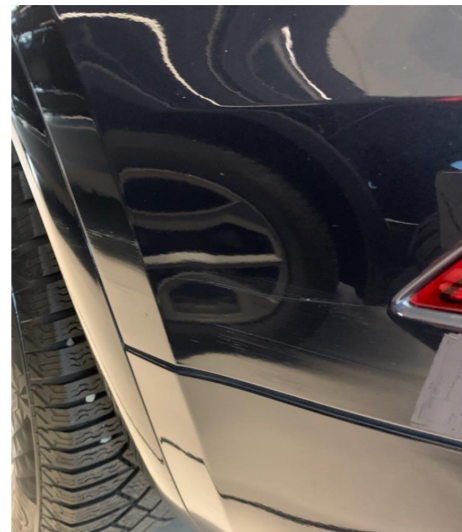
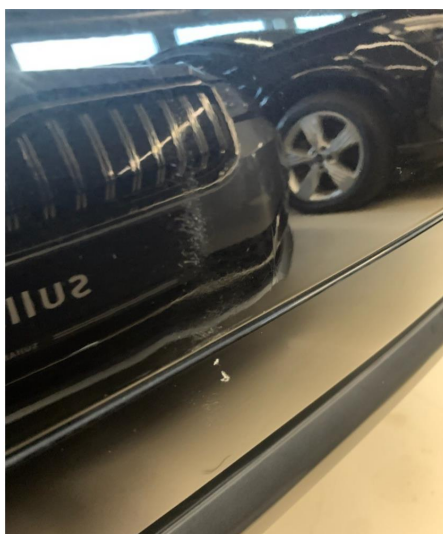
| Punkt | | Beskrivelse | Plassering |
|---|---|---|---|
| 1.4 | Støtfanger | Noen riper og sår bak. | |

1.4 Noen riper og sår bak.
