# NAF Bruktbiltest

| Modell | CLS 350 CDI | Motoreffekt | 195 kW |
| Registreringsnr. | BS48646 | Drivstofftype | Diesel |

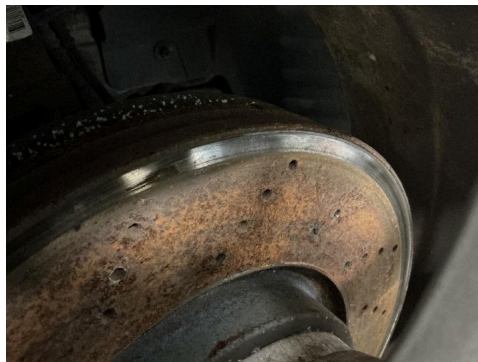
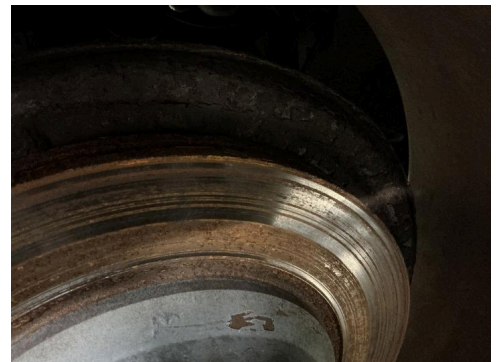
23. Bremseskiver

| Ref.Id | Repareres | Resultat | Beskrivelse |
|---|---|---|---|
| 6.10 | Bremseskiver | Rust på bremseskive: | Venstre foran, Venstre bak, Høyre bak, Høyre foran |

| Ref.Id | Opplysning | Resultat | Beskrivelse |
|---|---|---|---|
| 6.15 | Bremseskiver | Bremseskivetykkelse er fortsatt innenfor fabrikantens toleranser, men nærmer seg minimums tykkelse | Høyre foran, Venstre foran |

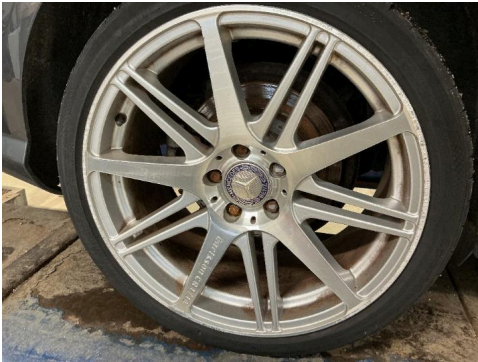
25. Felg

| Ref.Id | Repareres | Resultat | Beskrivelse |
|---|---|---|---|
| 66.8 | Felg | Vesentlig ripe / hakk inn til grunnmaterialet: | Venstre bak, Høyre bak |

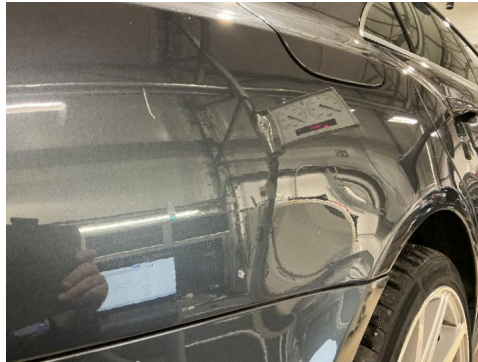
26. Høyre bakskjerm

| Ref.Id | Repareres | Resultat | Beskrivelse |
|---|---|---|---|
| 86.3 | Lakk / karosseri utvendig | Lakkriper: | Støtfanger foran, Panser, Høyre baksjerm, Venstre sidekanal |
| 86.12 | | Steinsprut/lakksår | Høyre fordør, Panser, Høyre baksjerm |

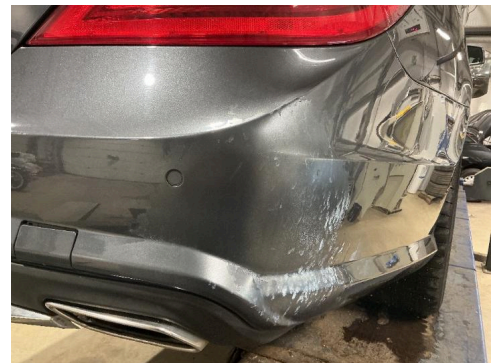
30. Støtfanger bak

| Ref.Id | Repareres | Resultat | Beskrivelse |
|---|---|---|---|
| 86.5 | | Skadet av forurensing/fugleskitt eller lignende: | Støtfanger bak, Støtfanger foran |

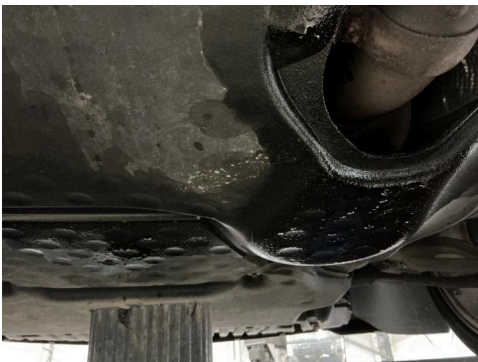
34. Utvendig tilstand motor

| Ref.Id | Repareres | Resultat | Beskrivelse |
|---|---|---|---|
| 28.1 | Utvendig tilstand motor | Oljelekkasje på motor - rengjør før nærmere kontroll | |
