VOLKSWAGEN ID.3 BAKHJULSDRIFT

TESTDATO: 09.12.2025

EE85830

CHASSISNR: WVVZZZE1ZPP010419

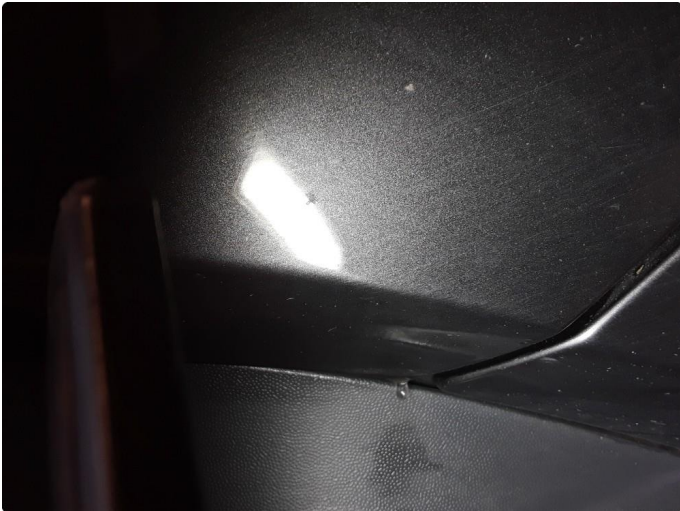
| Punkt | | Beskrivelse | Plassering |
|---|---|---|---|
| 1.2 | Dører | Liten steinsprut med korrosjon. | venstre bak |

1.2 Liten steinsprut med korrosjon.

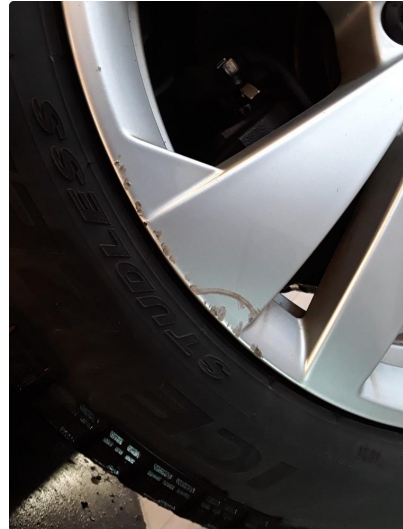
| Punkt | | Beskrivelse | Plassering |
|---|---|---|---|
| 1.3 | Dekk/Felger | Noe kantkjørt vinterfelg. | |

1.3 Noe kantkjørt vinterfelg.

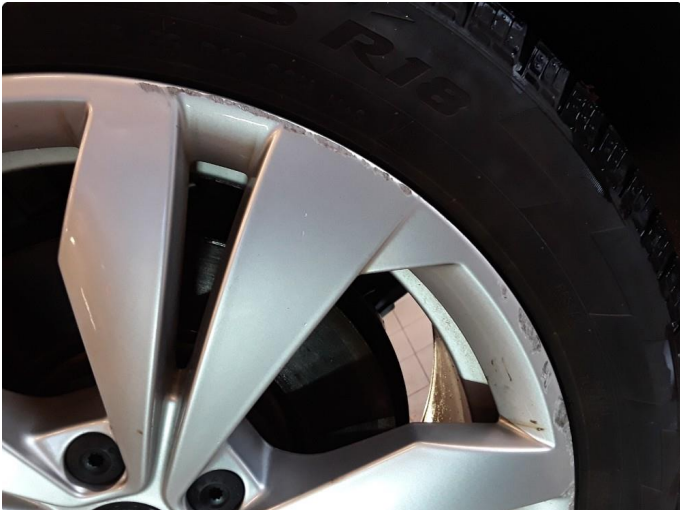
1.3 Noe kantkjørt vinterfelg.
