# NAF Bruktbiltest

**Testdato**  
21.05.2024

**Bilmerke** Peugeot  
**Modell** PARTNER  
**Type** 7  
**Registreringsnr.** VH85547  
**Understellsnr.** VF37BBHY6GJ867755  
**Km.stand.** 64604  
**Farge** Grå

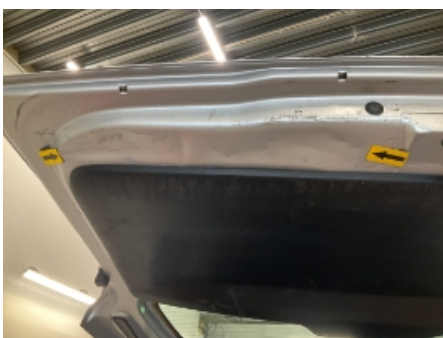
22. Lasterom

| Ref.Id | Repareres | Resultat | Beskrivelse |
|---|---|---|---|
| 102.2 | Laste-/bagasjerom | Skader i deksler/panel/vegger/gulv | |

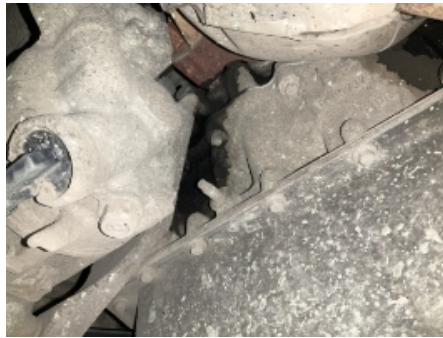
**26. Utvendig tilstand motor**

| Ref.Id | Repareres | Resultat | Beskrivelse |
|---|---|---|---|
| 28.1 | Utvendig tilstand motor | Oljelekkasje på motor - rengjør før nærmere kontroll | |

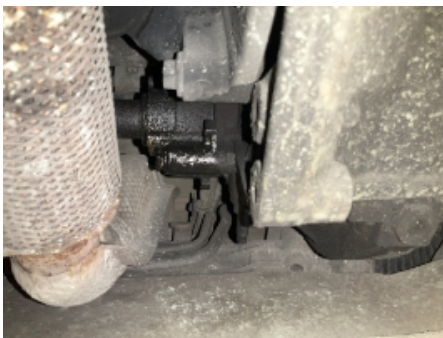
**28. Girkasse (manuell)**

| Ref.Id | Repareres | Resultat | Beskrivelse |
|---|---|---|---|
| 39.3 | Girkasse (manuell) | Oljelekkasje | |

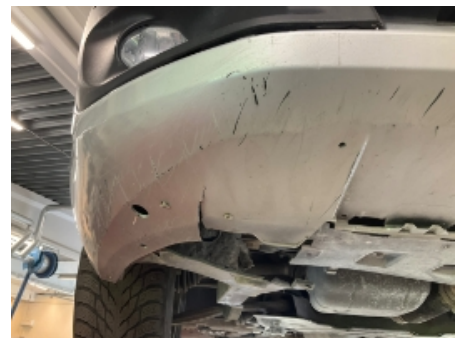
**30. Støtfanger foran**

| Ref.Id | Repareres | Resultat | Beskrivelse |
|---|---|---|---|
| 86.2 | Lakk / karosseri utvendig | Lakkriper: | Støtfanger foran, Venstre fordør, Høyre fordør, Støtfanger bak |
| 86.3 | | Skadet: | Støtfanger foran, Venstre sidekanal, Høyre sidekanal, Venstre forskjerm, Høyre fordør |

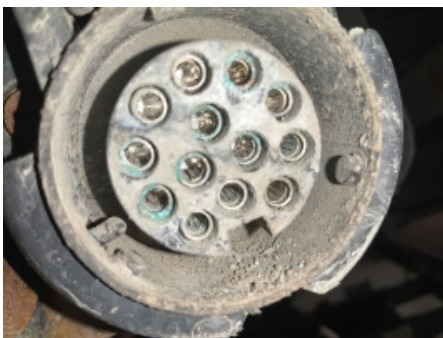
**31. Tilhengerkontakt**

| Ref.Id | Repareres | Resultat | Beskrivelse |
|---|---|---|---|
| 59.5 | Tilhengerkontakt | Korrosjon / irr. | |

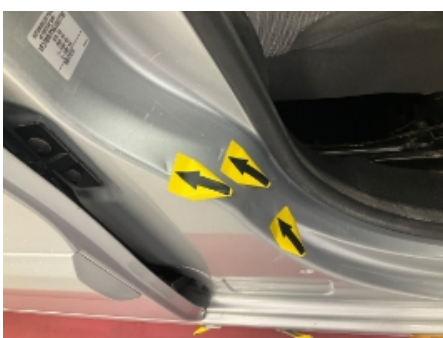
**34. Døråpning**

| Ref.Id | Repareres | Resultat | Beskrivelse |
|---|---|---|---|
| 97.1 | Døråpning | Sår eller skade: | Høyre fordør |

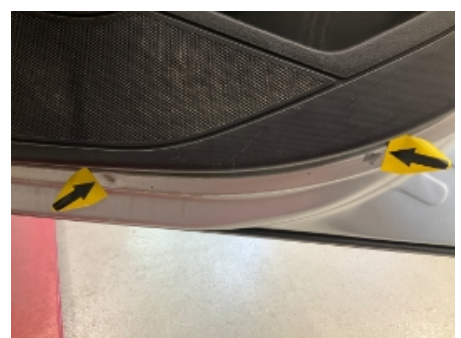
**36. Høyre fordør**

| Ref.Id | Opplysning | Resultat | Beskrivelse |
|---|---|---|---|
| 86.18 | | Småbulker: | Venstre fordør, Høyre fordør |
