## VOLKSWAGEN AMAROK 258 HK AUTOMAT 4WD

TESTDATO: 21.11.2025

KJ43552

CHASSISNR: WV1ZZZ2HZKH021951

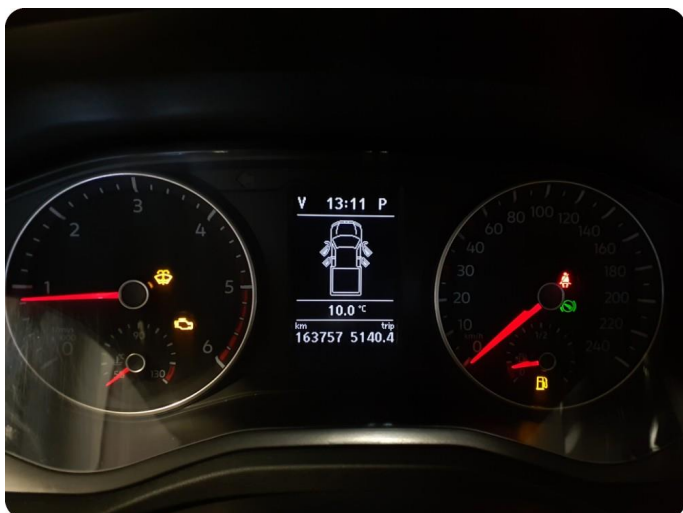
| PUNKT | BESKRIVELSE | PLASSERING |
|---|---|---|
| 2.1 Systemfunksjoner | Varsellampe lyser se bilde. varsellamper lyser, må kontrolleres | |

2.1 Varsellampe lyser se bilde Varsellamper lyser, må kontrolleres

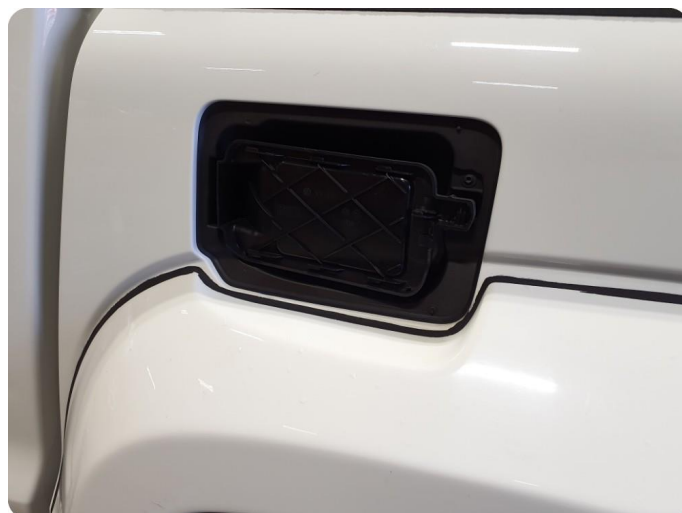
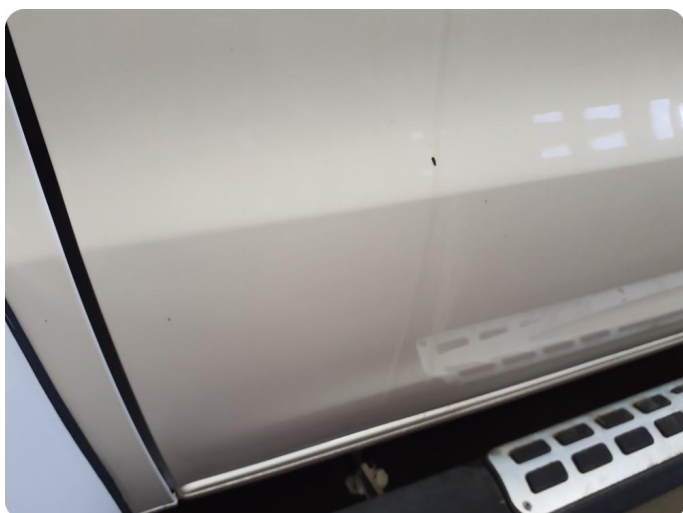
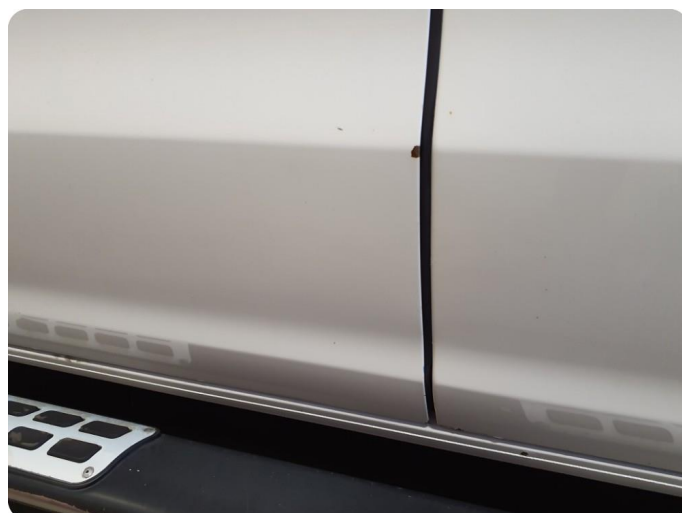
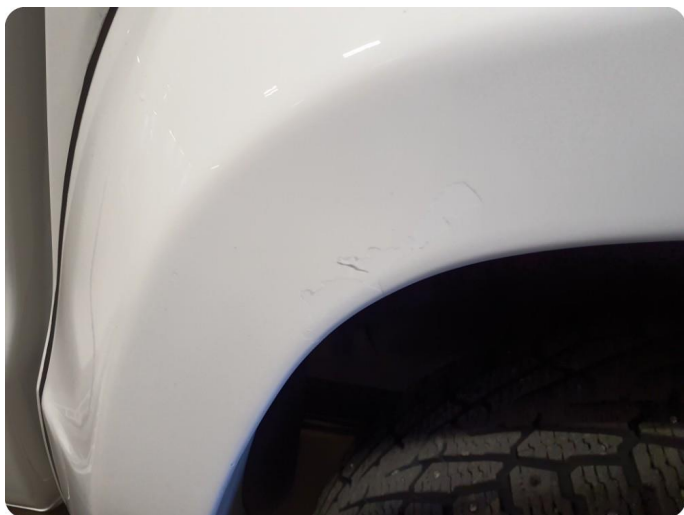
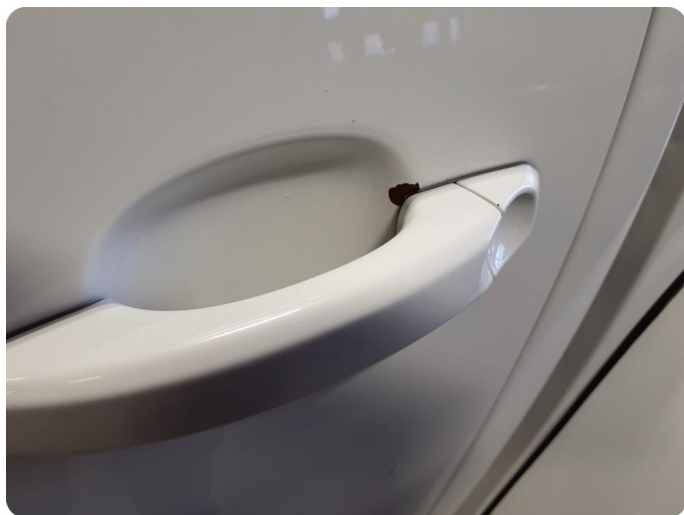
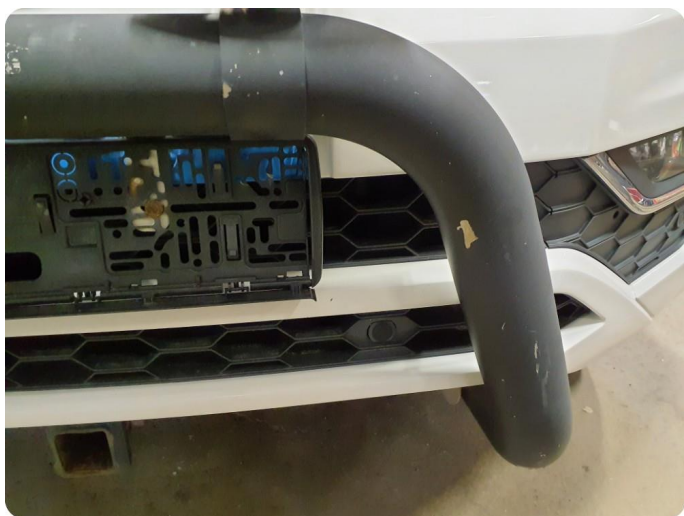
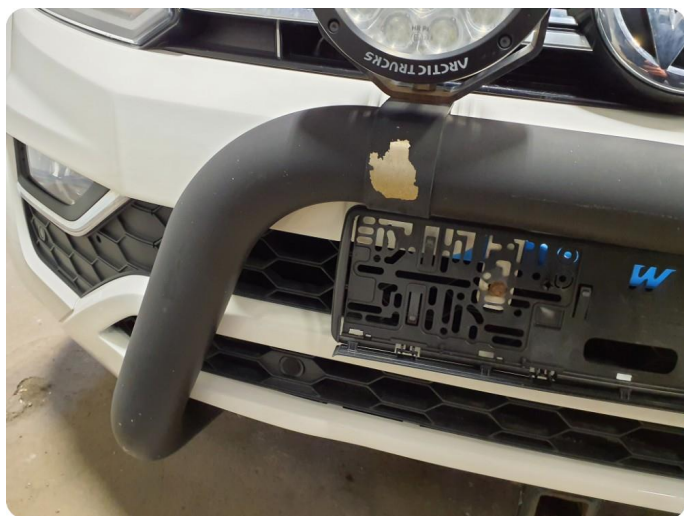
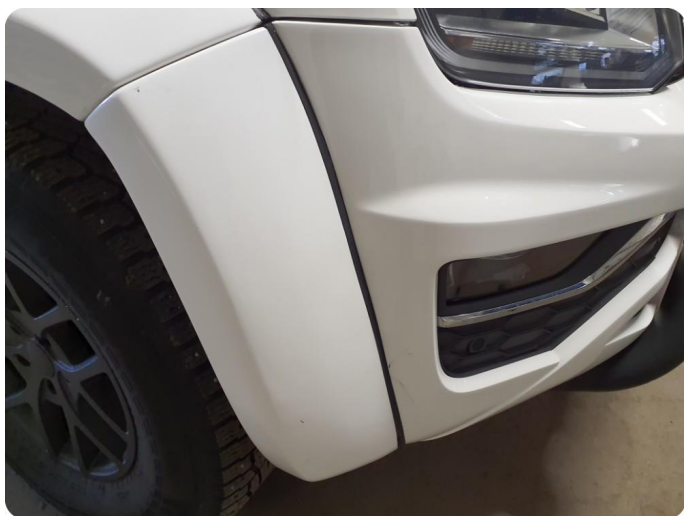
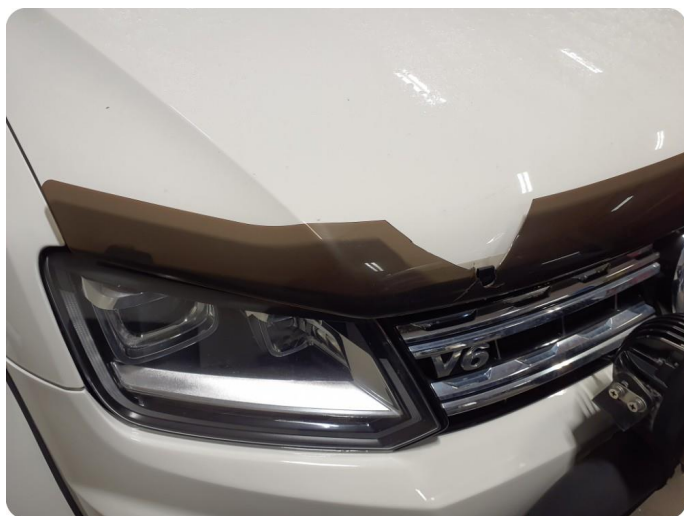
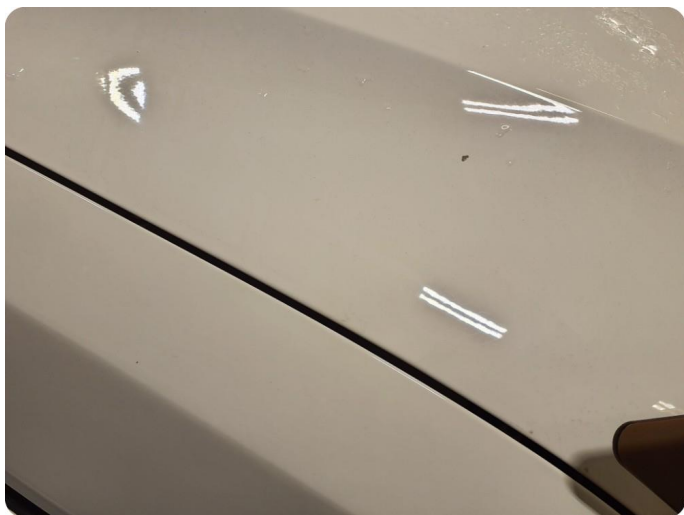
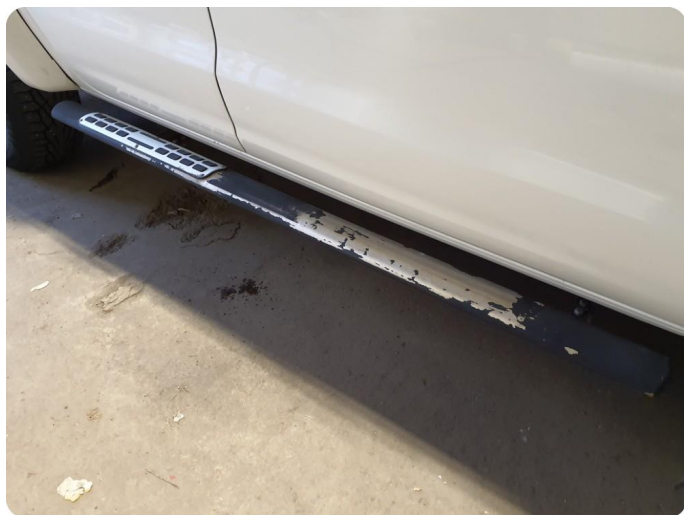
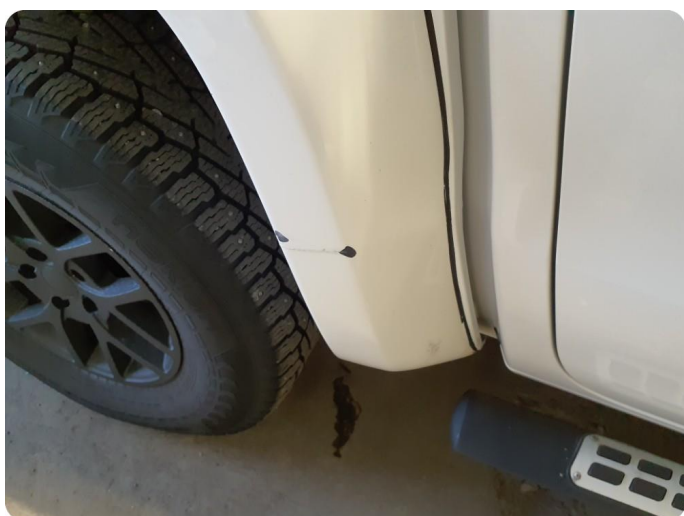
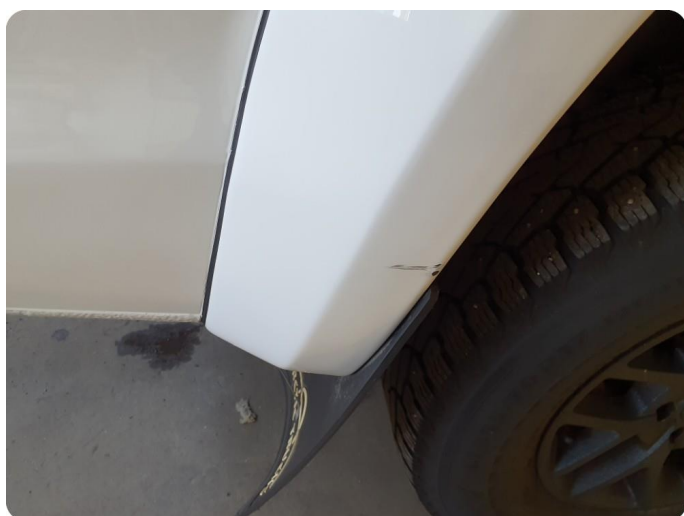
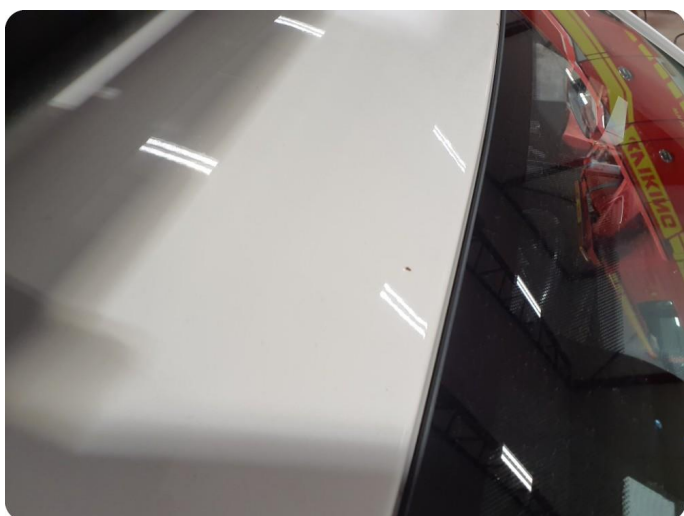
| PUNKT | BESKRIVELSE | PLASSERING |
|---|---|---|
| 3.1 Lakk - | Generelt mye bruksslitasje. inkluderer flere riper og bulker og skader og rust og steinsprut og lakk flass | alle |

3.1 Generelt mye bruksslitasje Inkluderer flere riper og bulker og skader og rust og steinsprut og lakk flass

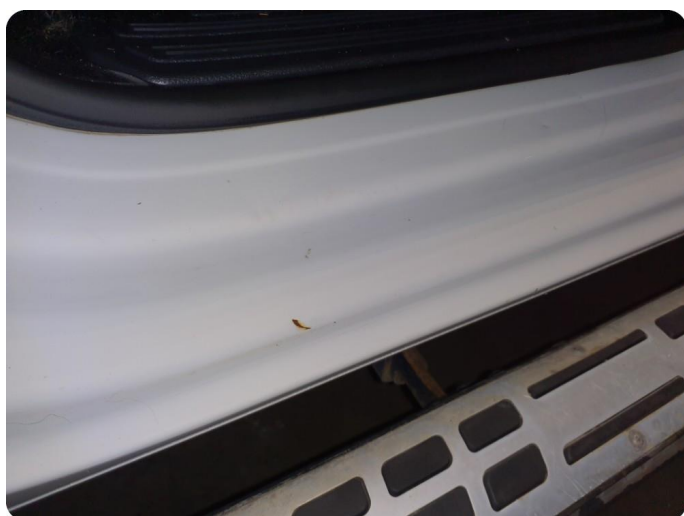
| PUNKT | BESKRIVELSE | PLASSERING |
|---|---|---|
| 3.2 Døråpning - | Ripe(r). inkluderer flere riper med og uten rust | alle |

3.2 Ripe(r) Inkluderer flere riper med og uten rust

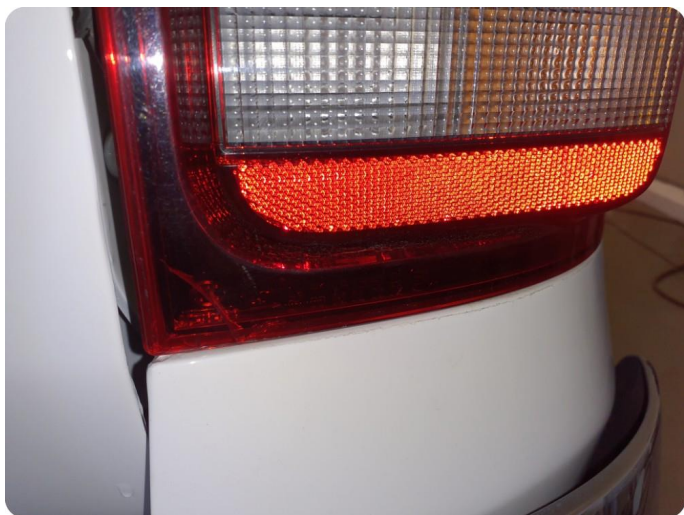
| PUNKT | BESKRIVELSE | PLASSERING |
|---|---|---|
| 4.1 Lys bak - | Krakelering i plast. krakelering i baklamper | begge bak |

4.1 Krakelering i plast Krakelering I baklamper

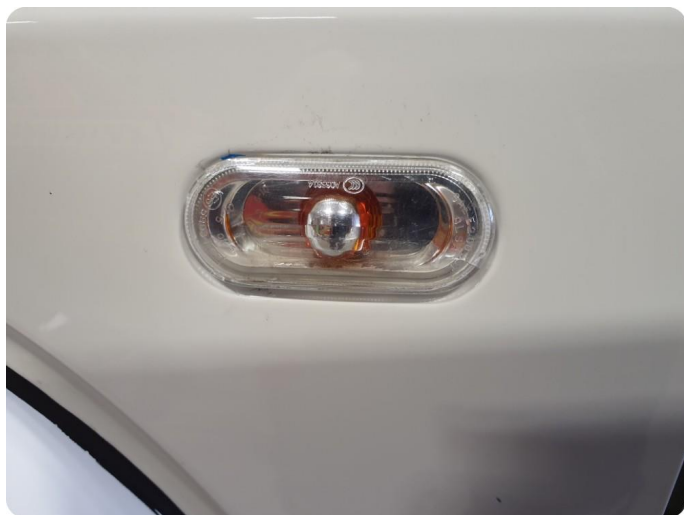
| PUNKT | BESKRIVELSE | PLASSERING |
|---|---|---|
| 4.2 Retningslys - | Krakelering i plast. krakelering i side blinklys | venstre, høyre, foran |

4.2 Krakelering i plast Krakelering I side blinklys

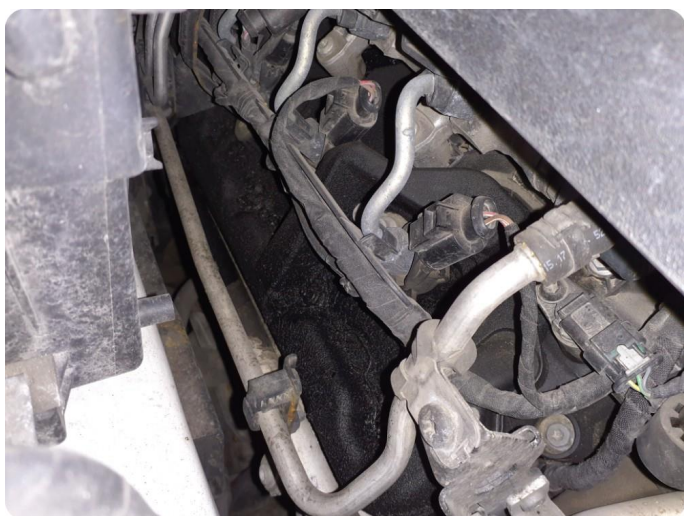
| PUNKT | BESKRIVELSE | PLASSERING |
|---|---|---|
| 5.2 Motor - | Svetter. motor svetter flere steder. må kontrolleres | foran |

5.2 Svetter Motor svetter flere steder. Må kontrolleres

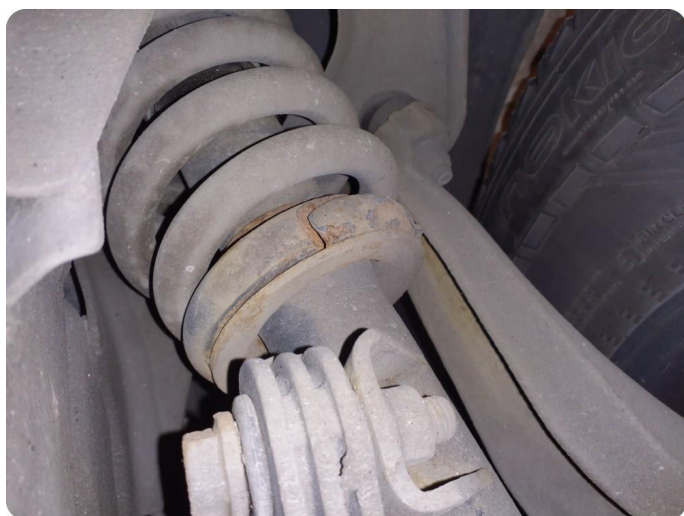
| PUNKT | BESKRIVELSE | PLASSERING |
|---|---|---|
| 6.1 Fjærer/støtdemper - | Knekt fjær. knekt fjær venstre foran, må sjekke pris oe | venstre foran |

6.1 Knekt fjær Knekt fjær venstre foran, må sjekke pris oe

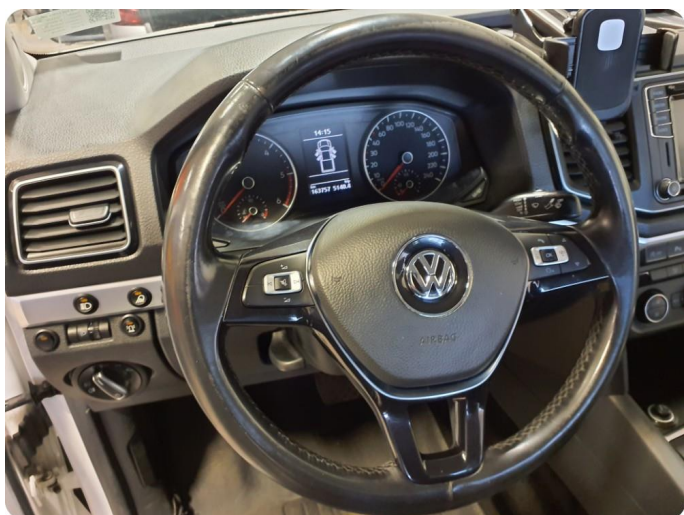
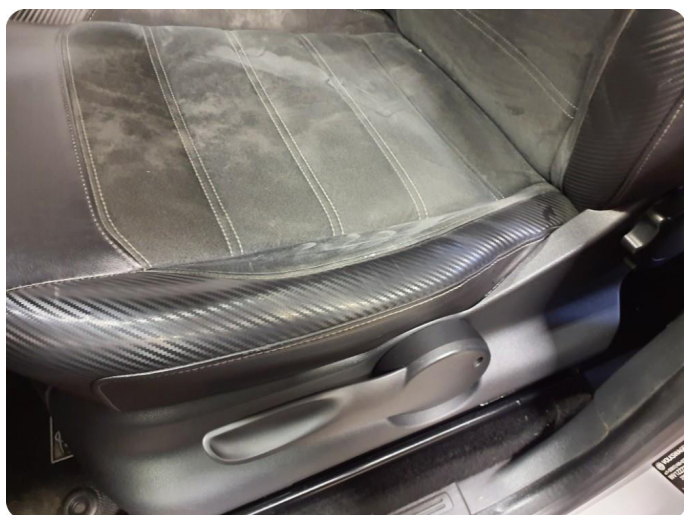
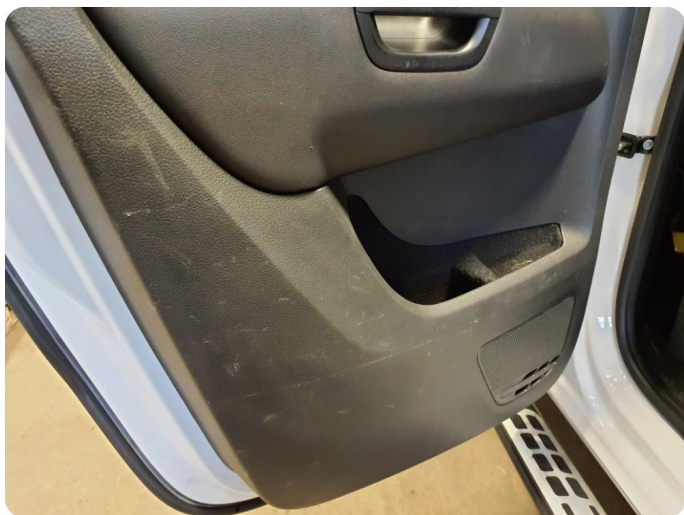
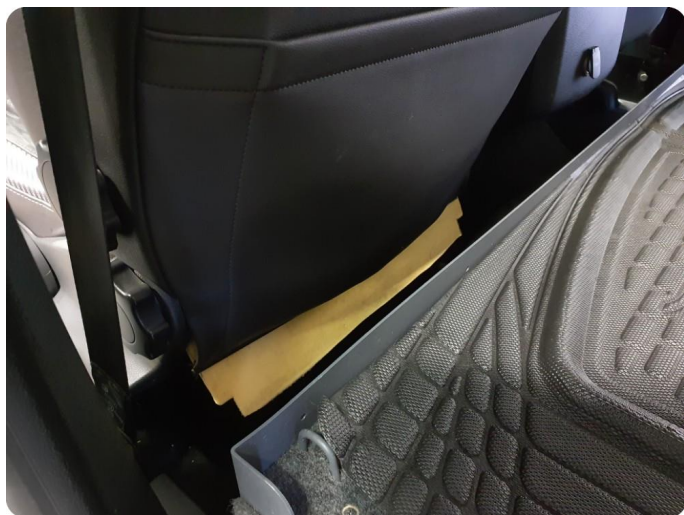
| PUNKT | BESKRIVELSE | PLASSERING |
|---|---|---|
| 7.1 Interiør - | Mer slitt en forventet iht alder og km. interiør slitt | alle |

7.1 Mer slitt en forventet iht alder og km Interiør slitt
