# NAF Bruktbiltest

**Testdato**  
06.02.2026

| Modell | CADDY | Motoreffekt | 55 kW |
| Registreringsnr. | LY76256 | Drivstofftype | Diesel |

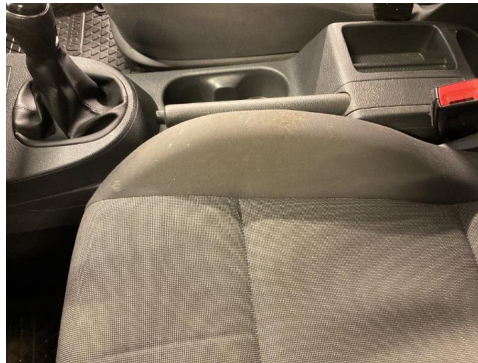
56. Seter.

| Ref.Id | Repareres | Resultat | Beskrivelse |
|---|---|---|---|
| 54.3 | Seter. | Misfarget/skittent: | Høyre foran, Venstre foran |
