# NAF Bruktbiltest

**Testdato**  
04.02.2026

| Modell | NV200 | Motoreffekt | 81 kW |
| Registreringsnr. | LJ70026 | Drivstofftype | Diesel |

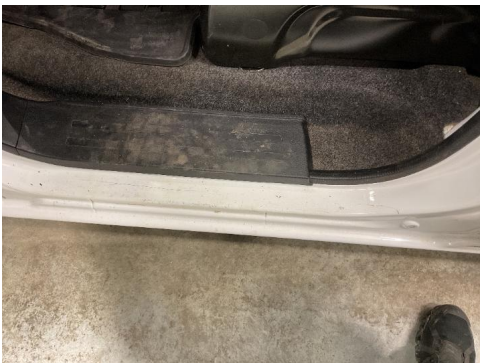
28. Døråpning.

| Ref.Id | Repareres | Resultat | Beskrivelse |
|---|---|---|---|
| 50.1 | Døråpning. | Sår eller skade: | Venstre fordør |

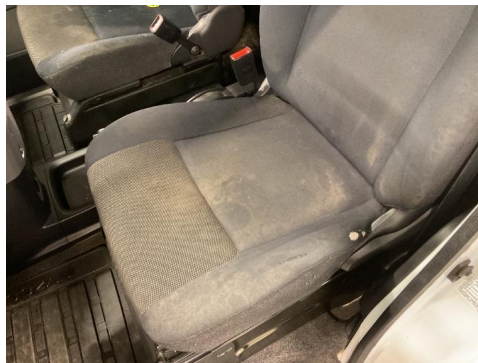
29. Førersete.

| Ref.Id | Repareres | Resultat | Beskrivelse |
|---|---|---|---|
| 54.3 | Førersete. | Hull/rift gjennom setetrekk: | Venstre foran |
| 54.4 | | Misfarget/skittent: | Venstre foran |

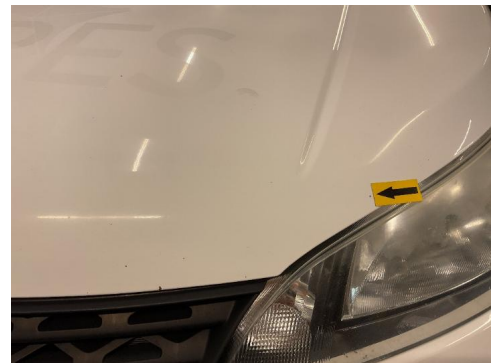
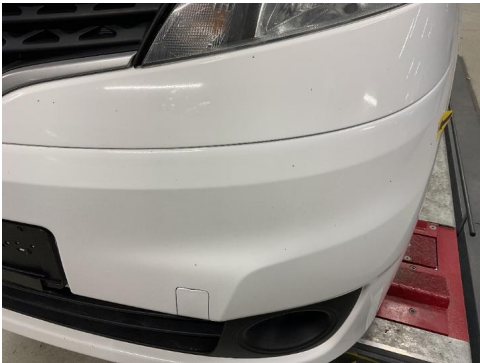
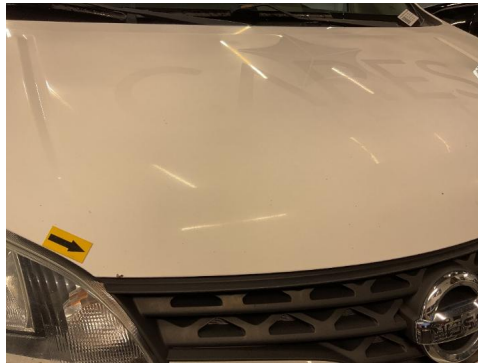
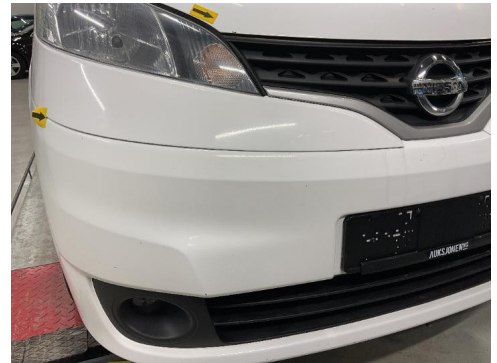
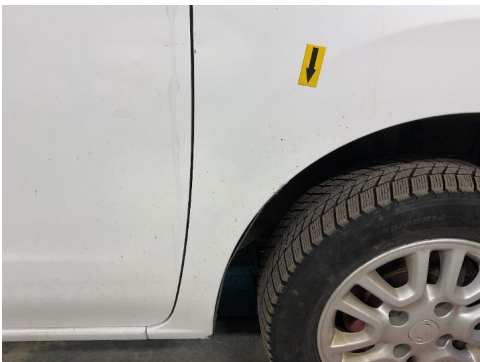
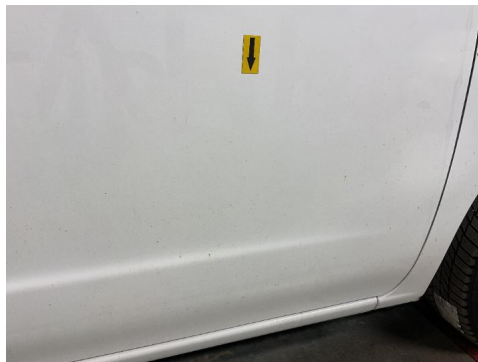
30. Lakk / karosseri utvendig.

| Ref.Id | Repareres | Resultat | Beskrivelse |
|---|---|---|---|
| 64.1 | Lakk / karosseri utvendig. | Skadet: | Høyre bakskjerm, Støtfanger bak |
| 64.3 | | Steinsprut/lakksår | Støtfanger foran, Panser, Støtfanger bak |
| 64.4 | | Rustangrep: | Tak |
| 64.5 | | Lakkslipp/flassing | Venstre forskjerm, Høyre forskjerm, Bakluke, Høyre bakdør |
| 64.8 | | Bulk (er): | Venstre bakskjerm |

| Ref.Id | Opplysning | Resultat | Beskrivelse |
|---|---|---|---|
| 64.17 | Lakk / karosseri utvendig. | Diverse småbulker/lakkriper | |

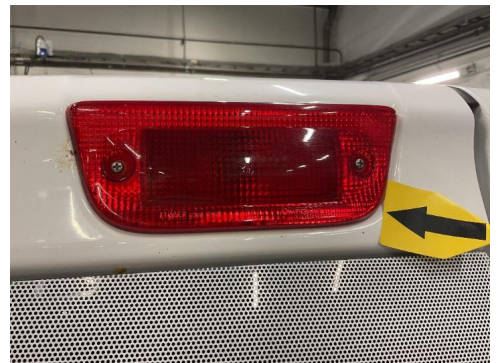
54. Lykter/lys - tilstand.

| Ref.Id | Repareres | Resultat | Beskrivelse |
|---|---|---|---|
| 38.2 | Lykter/lys - tilstand. | Vann/kondens i lykt/lampe: | Midtre bremselys |

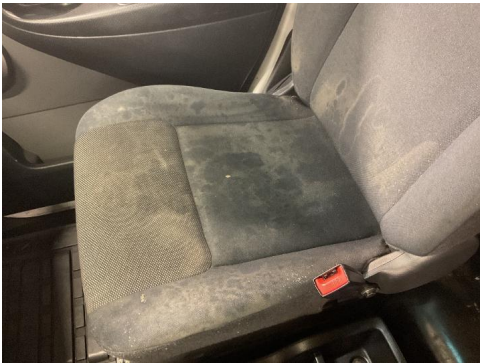
55. Passasjersete.

| Ref.Id | Repareres | Resultat | Beskrivelse |
|---|---|---|---|
| 56.4 | Passasjersele. | Misfarget/skittent: | Høyre foran |
