**MITSUBISHI ASX 116 HK MANUELL 4X4**
**TESTDATO: 09.12.2025**
**KODE: 1897892**

**YE98738**

NBF Tilstandsrapport er utarbeidet av Norges Bilbransjeforbund og Forbrukerrådet.

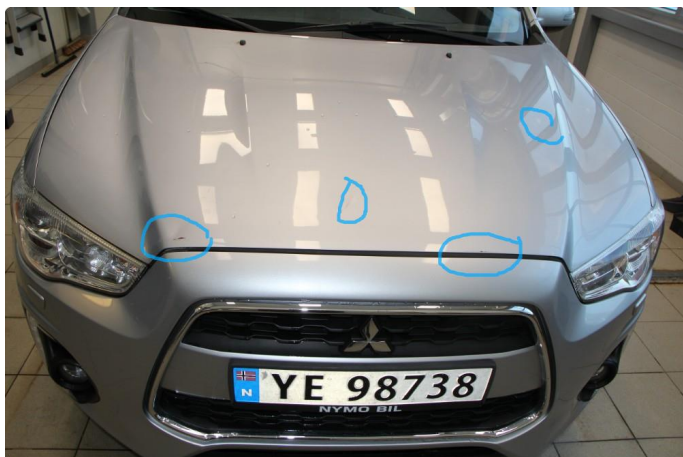
| Punkt | Beskrivelse | Plassering |
|---|---|---|
| 1.2 Panser | Knekk 2 plasser i forkant av panser, den ene med rust. Flere små bulker i panser. | |

1.2 Knekk 2 plasser i forkant av panser, den ene med rust. Flere små bulker i panser.

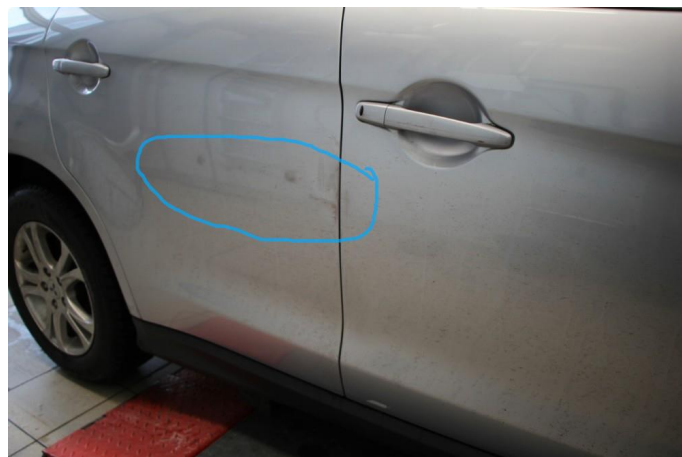
| Punkt | Beskrivelse | Plassering |
|---|---|---|
| 1.3 Dører | Knekk i bakkant av dør foran og større bulk i dør bak | høyre - begge |

1.3 Knekk i bakkant av dør foran og større bulk i dør bak

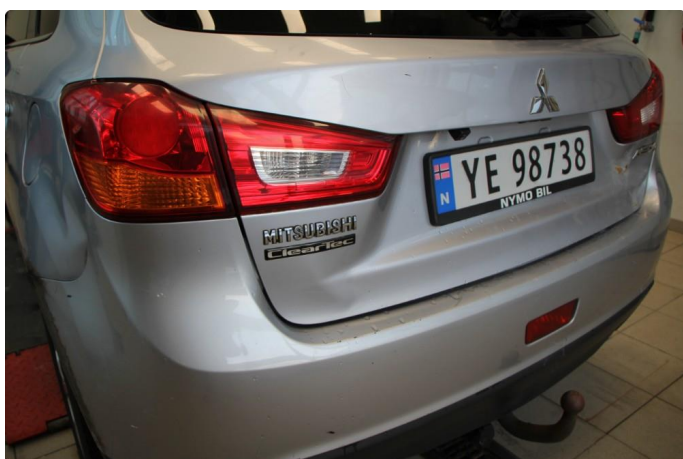
| Punkt | Beskrivelse | Plassering |
|---|---|---|
| 1.4 Bakluke | Flere store bulker, noe rust også | |

1.4 Flere store bulker, noe rust også

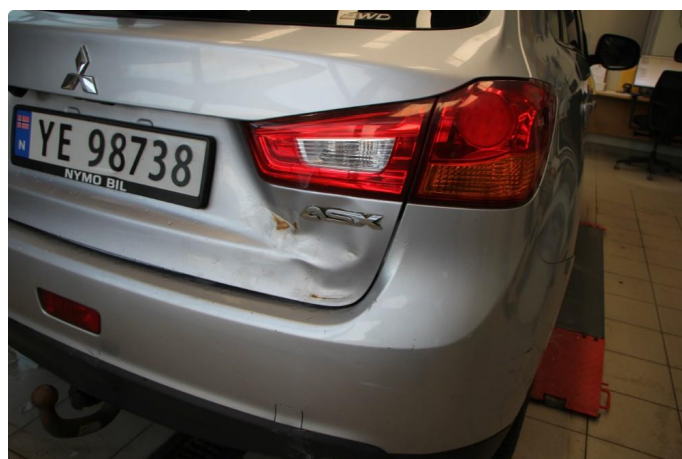
1.4 Flere store bulker, noe rust også

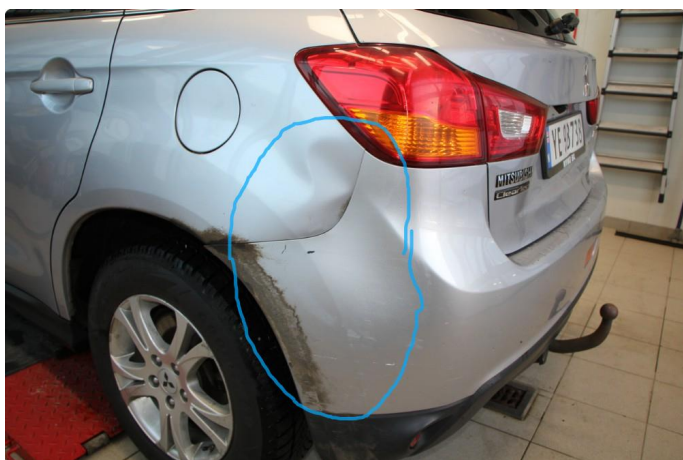
| Punkt | Beskrivelse | Plassering |
|---|---|---|
| 1.5 Skjermer | Skade i skjerm og støtfanger. | venstre bak |

1.5 Skade i skjerm og støtfanger.

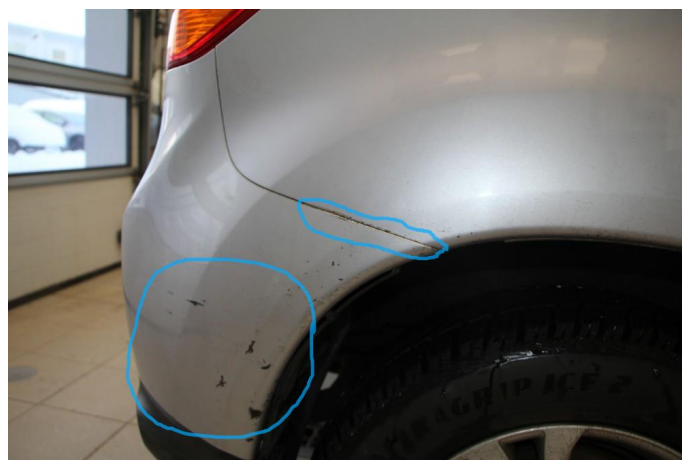
| Punkt | Beskrivelse | Plassering |
|---|---|---|
| 1.6 Skjermer | Skade i støtfanger også . | høyre bak |

1.6 Skade i støtfanger også .

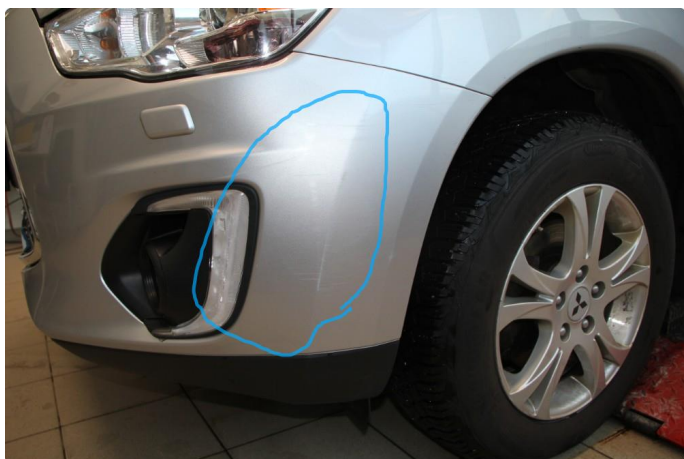
| Punkt | Beskrivelse | Plassering |
|---|---|---|
| 1.7 Støtfanger | ripe(r) | begge foran |

1.7 Ripe(r)

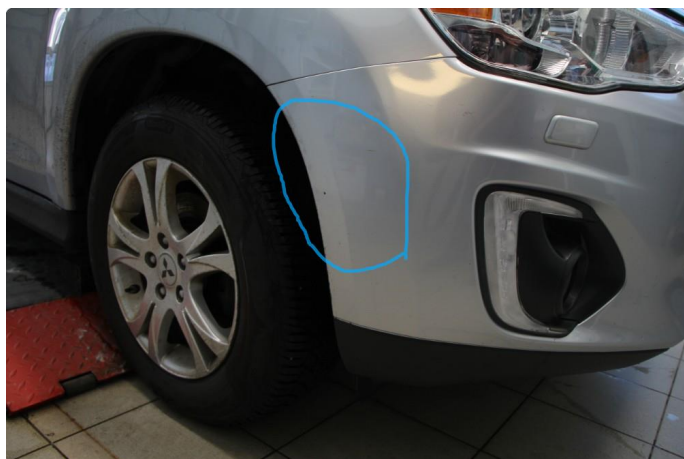
1.7 Ripe(r)
