TOYOTA PROACE CITY FORHJULSDRIFT

TESTDATO: 30.07.2025

CHASSISNR: YAREAZKXZGJ989241

NBF Tilstandsrapport er utarbeidet av Norges Bilbransjeforbund og Forbrukerrådet.

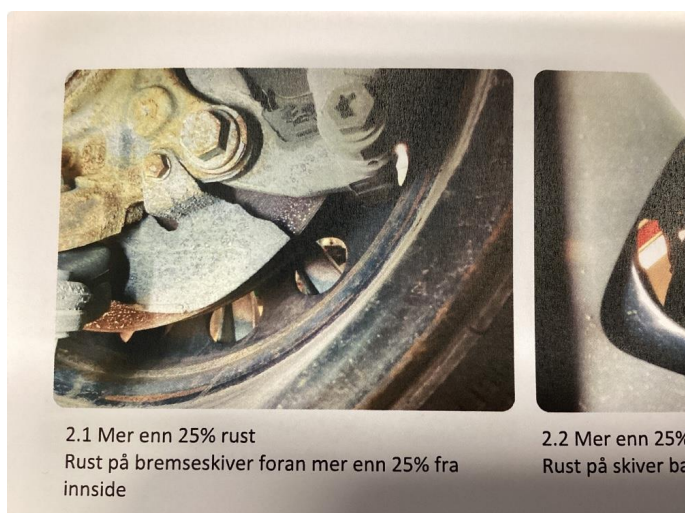
2.1 Rust på bremseskivene både foran og bak. Skiver foran rust fra innsiden mer enn 25% og bak mer enn 50%. SKIVER FORAN OG BAK MÅ BYTTES.

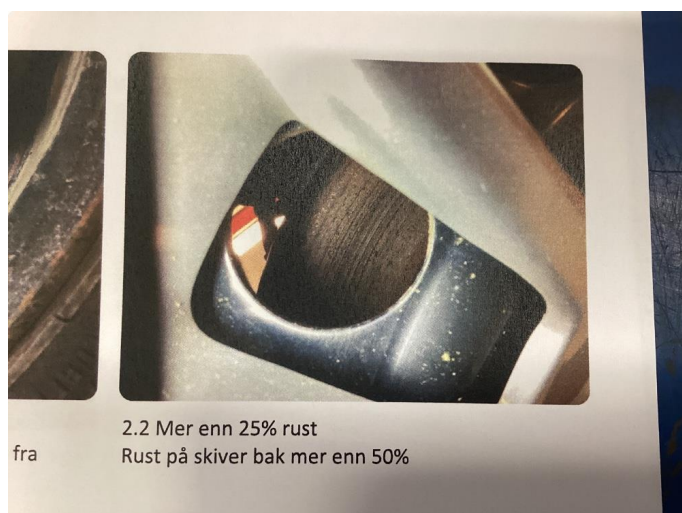
2.1 Rust på bremseskivene både foran og bak. Skiver foran rust fra innsiden mer enn 25% og bak mer enn 50%. SKIVER FORAN OG BAK MÅ BYTTES.
