VOLKSWAGEN ID.4 BAKHJULSDRIFT

TESTDATO: 10.12.2025

CHASSISNR: WVGZZZE2ZMP051459

NBF Tilstandsrapport er utarbeidet av Norges Bilbransjeforbund og Forbrukerrådet.

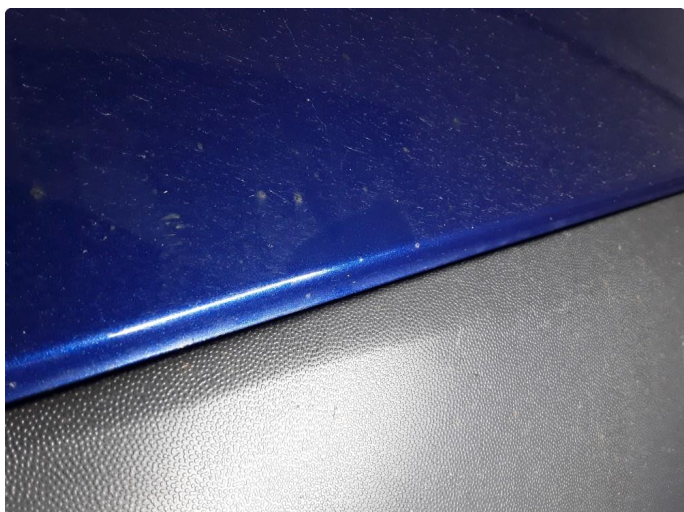
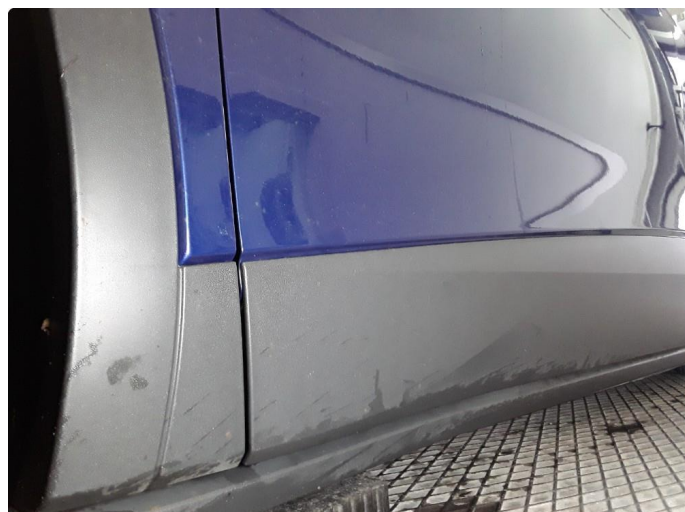
| Punkt | Beskrivelse | Plassering |
|---|---|---|
| 1.2 Dører | Liten steinsprut med korrosjon venstre fordør. | |

1.2 Liten steinsprut med korrosjon venstre fordør.

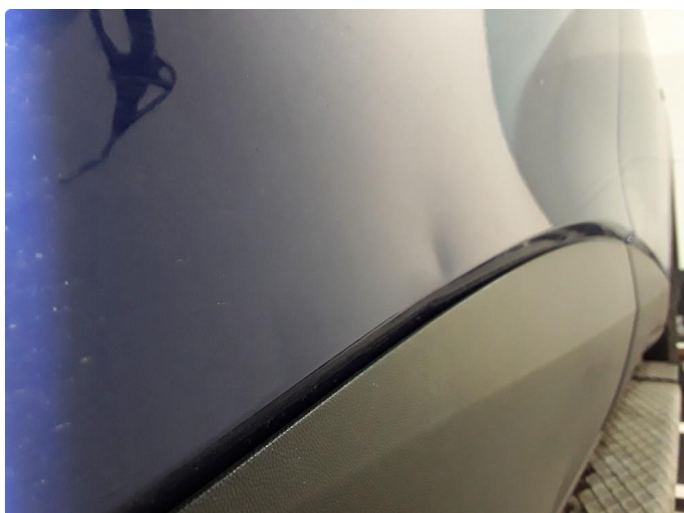
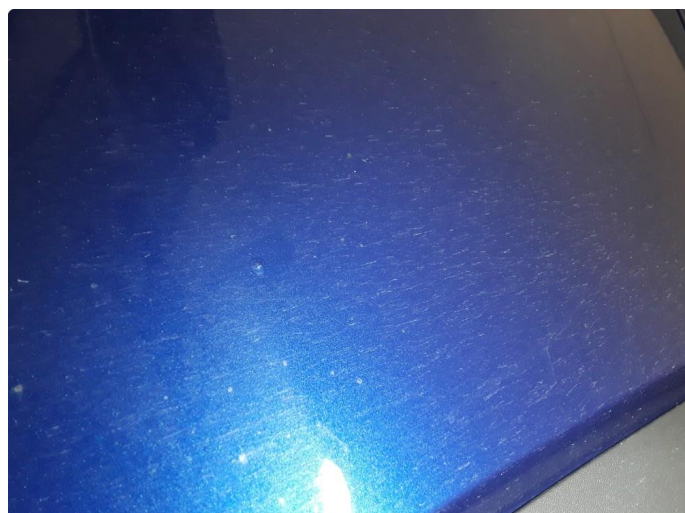
| Punkt | Beskrivelse | Plassering |
|---|---|---|
| 1.3 Dører | Liten bulk høyre bakdør. | |

1.3 Liten bulk høyre bakdør.

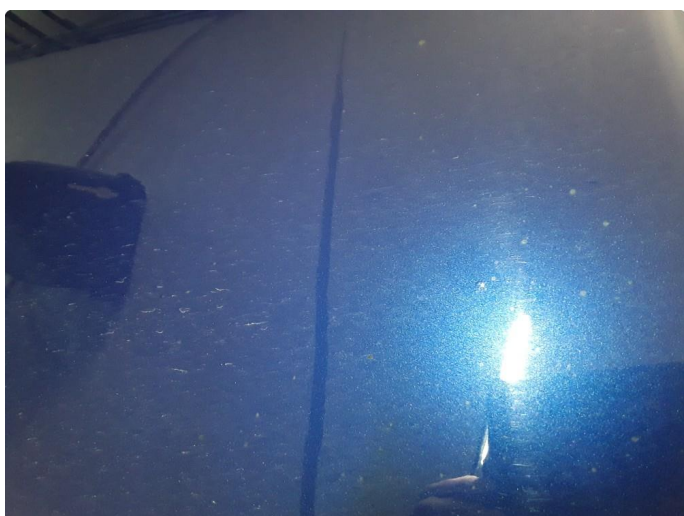
| Punkt | Beskrivelse | Plassering |
|---|---|---|
| 1.4 Dører | Liten steinsprut med korrosjon høyre fordør. | |

1.4 Liten steinsprut med korrosjon høyre fordør.

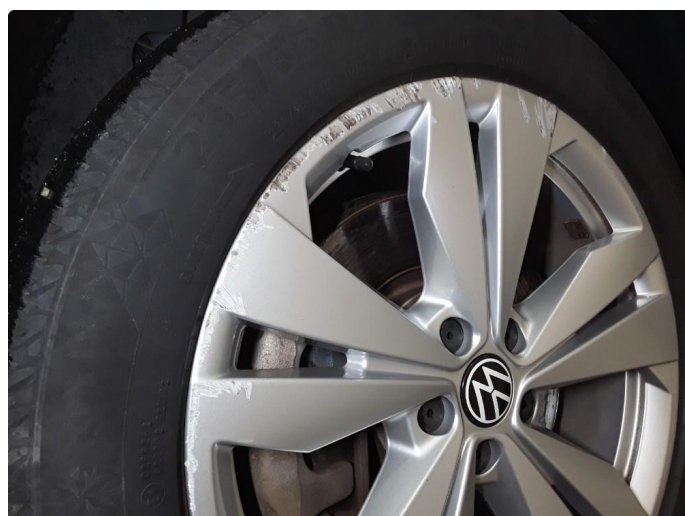
| Punkt | Beskrivelse | Plassering |
|---|---|---|
| 1.5 Dekk/Felger | Noe kantkjørt vinterfelg. | |

1.5 Noe kantkjørt vinterfelg.
