AUDI Q4 E-TRON 4X4

TESTDATO: 09.12.2025

CHASSISNR: WAUZZZFZ1NP007560

NBF Tilstandsrapport er utarbeidet av Norges Bilbransjeforbund og Forbrukerrådet.

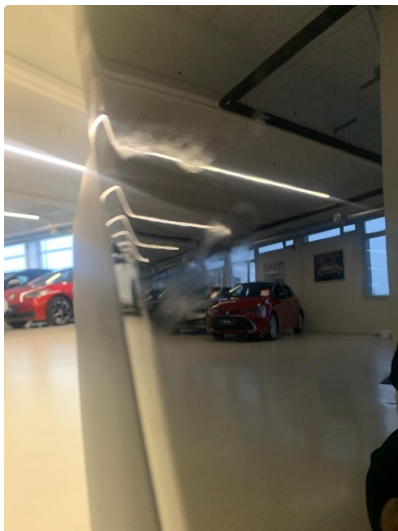
| Punkt | Beskrivelse | Plassering |
|---|---|---|
| 1.2 Støtfanger | Noen riper på støtfanger foran venstre side som har blitt penslet. | |

1.2 Noen riper på støtfanger foran venstre side som har blitt penslet.

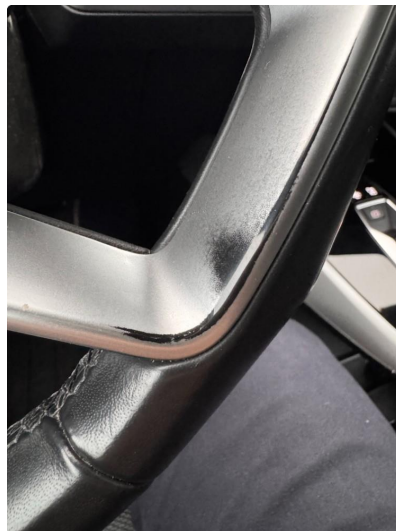
| Punkt | Beskrivelse | Plassering |
|---|---|---|
| 2.1 Ratt | Noe slitt i lakk. | |

2.1 Noe slitt i lakk.
