VOLKSWAGEN GOLF 110 HK MANUELL FORHJULSDRIFT

TESTDATO: 10.12.2025

PX63811

NBF Tilstandsrapport er utarbeidet av Norges Bilbransjeforbund og Forbrukerrådet.

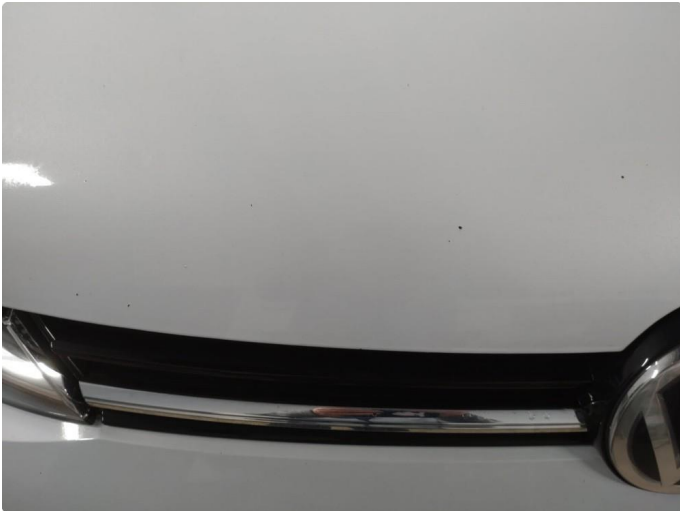
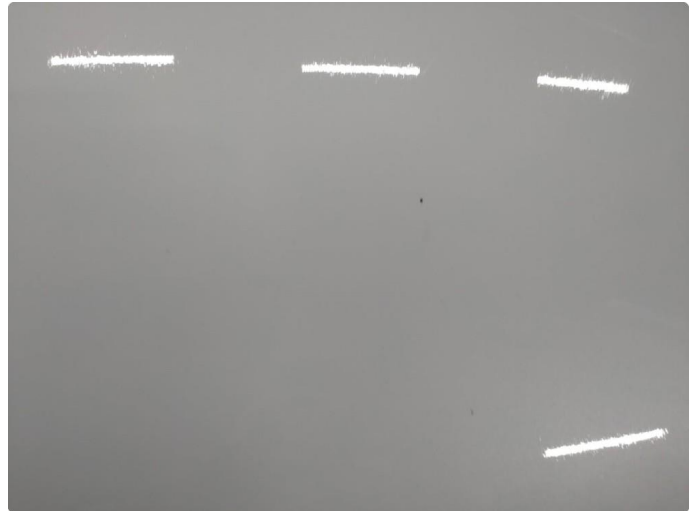
| Punkt | Beskrivelse | Plassering |
|---|---|---|
| 1.1 Panser | steinsprut | |

1.1 Steinsprut

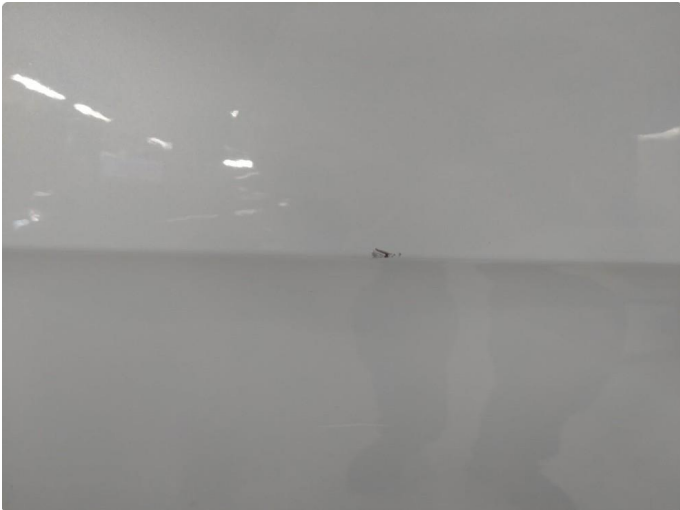
| Punkt | Beskrivelse | Plassering |
|---|---|---|
| 1.2 Dører | p-bulk | venstre foran |

1.2 P-bulk

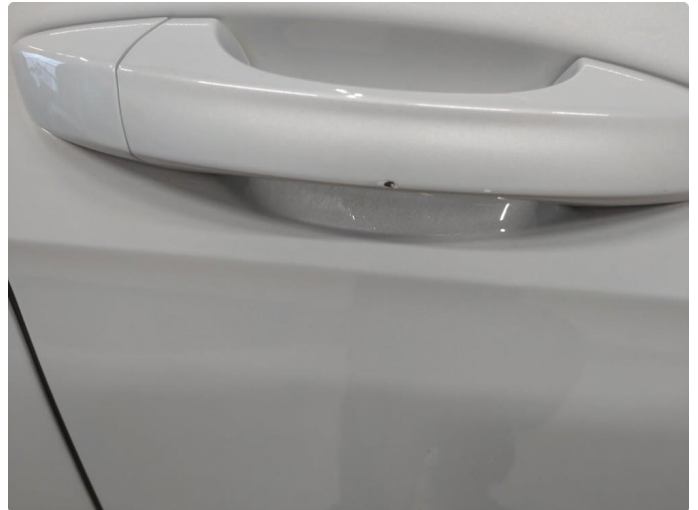
| Punkt | Beskrivelse | Plassering |
|---|---|---|
| 1.3 Dører | håndtak lakkskadet/flasser | høyre foran |

1.3 Håndtak lakkskadet/flasser

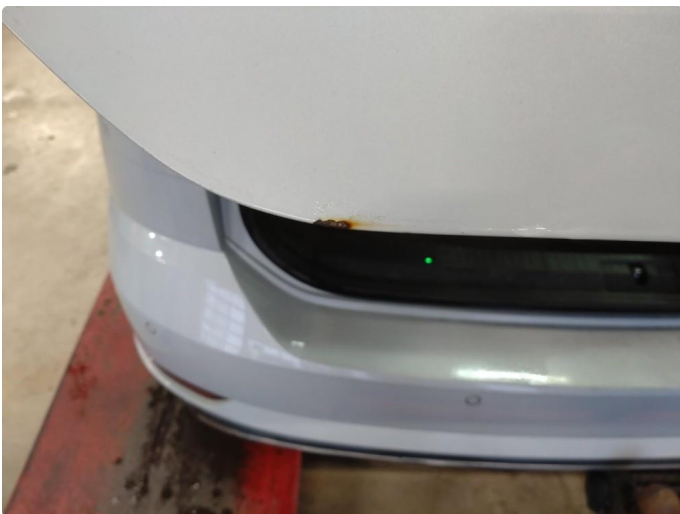
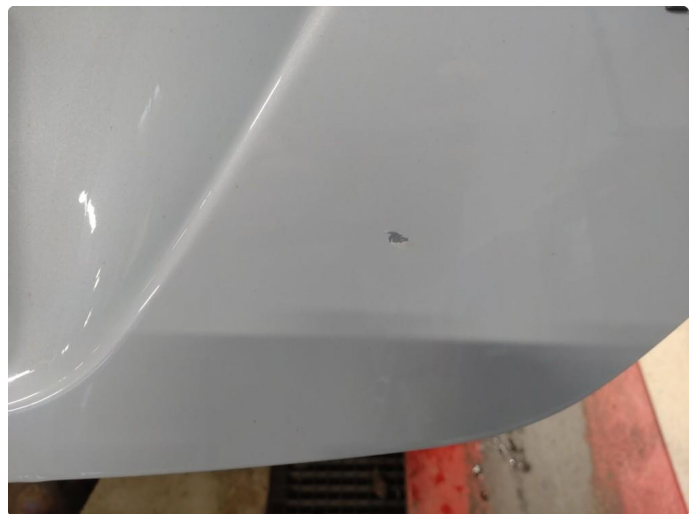
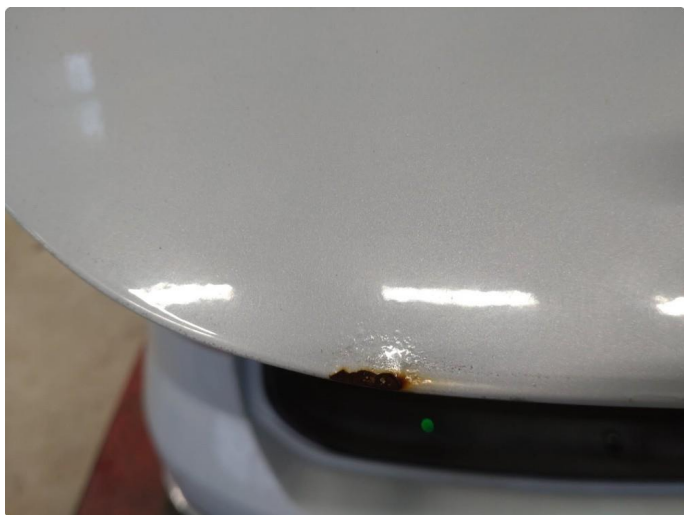
| Punkt | Beskrivelse | Plassering |
|---|---|---|
| 1.4 Bakluke | rust/korrosjon, flekkes | nede |

1.4 Rust/korrosjon, flekkes

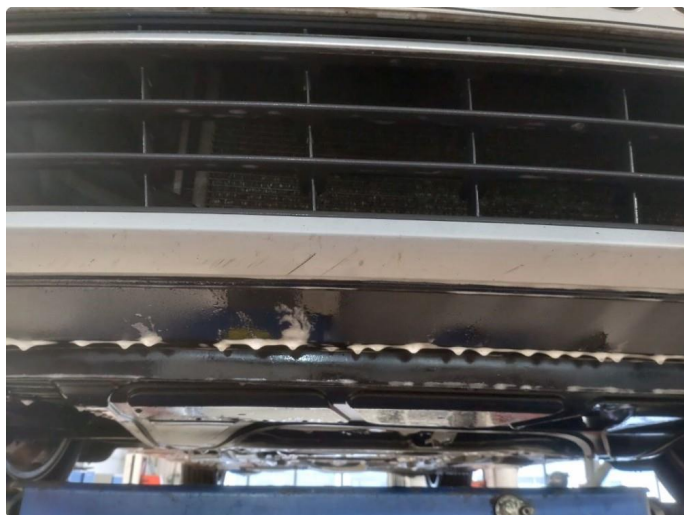
| Punkt | Beskrivelse | Plassering |
|---|---|---|
| 1.5 Støtfanger | skrubbskader underkant | foran |

1.5 Skrubbskader underkant

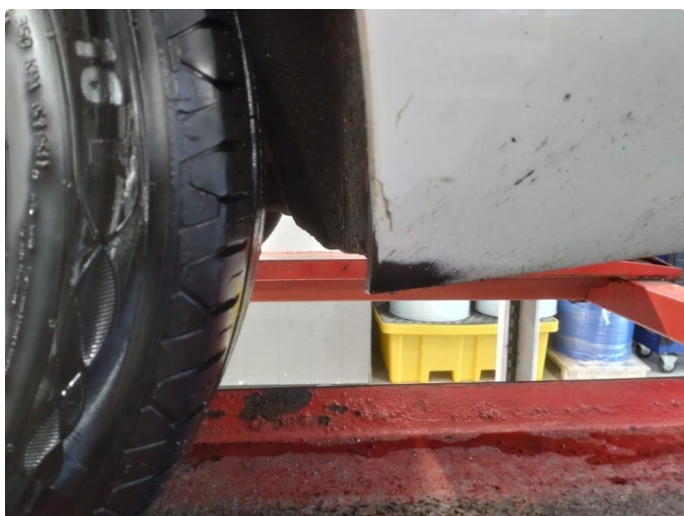
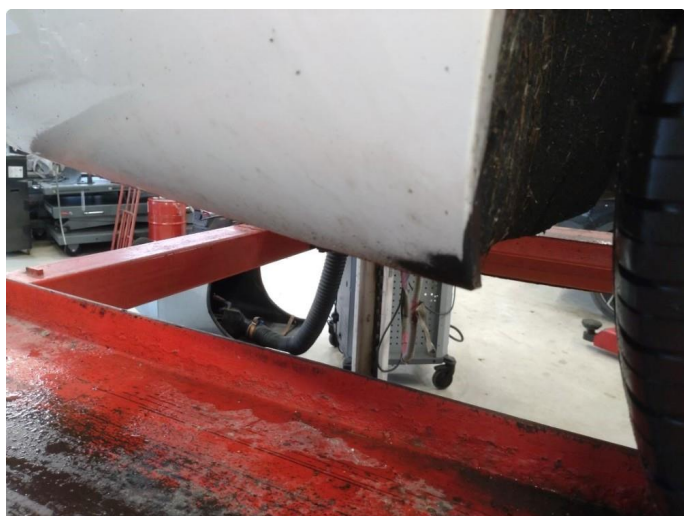
| Punkt | Beskrivelse | Plassering |
|---|---|---|
| 1.6 Støtfanger | steinsprut | begge bak |

1.6 Steinsprut

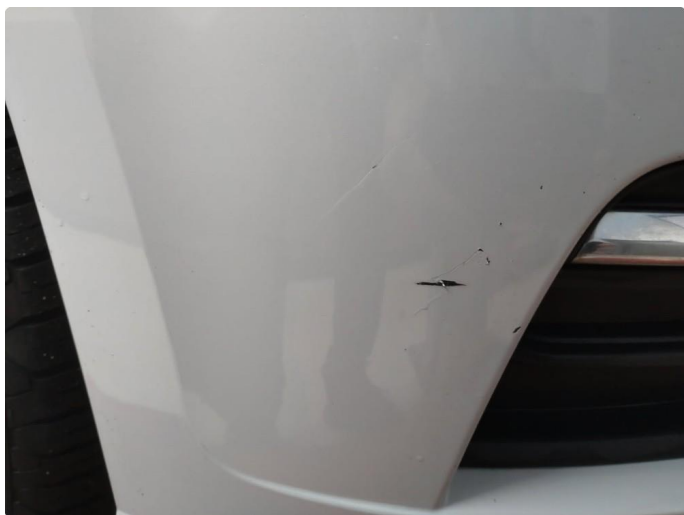
| Punkt | Beskrivelse | Plassering |
|---|---|---|
| 1.7 Støtfanger | små ripe(r) | høyre foran |

1.7 Små ripe(r)

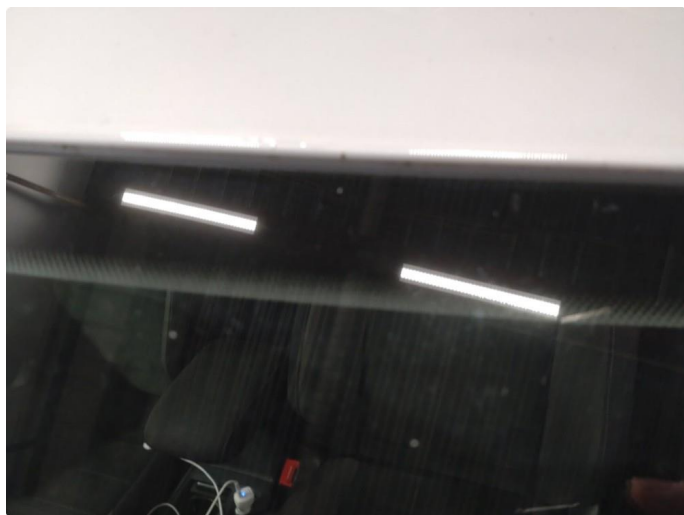
| Punkt | Beskrivelse | Plassering |
|---|---|---|
| 1.8 Tak | steinsprut med rust, flekkes | foran |

1.8 Steinsprut med rust, flekkes

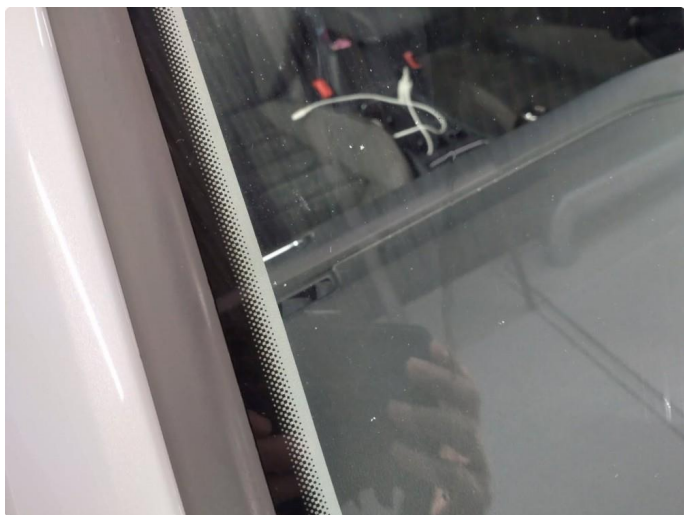
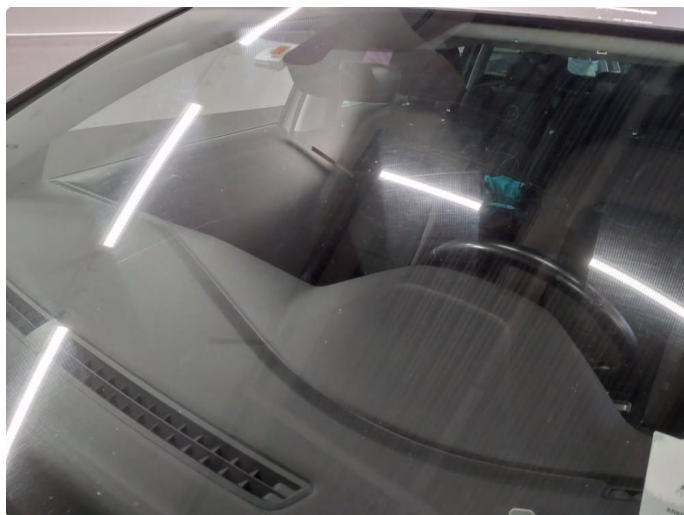
| Punkt | Beskrivelse | Plassering |
|---|---|---|
| 1.9 Frontvindu | slitt, små steinsprut. | |

1.9 Slitt, små steinsprut.

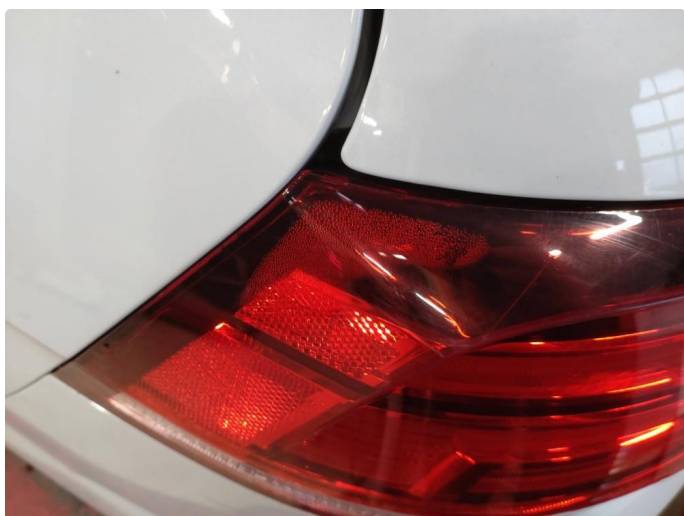
| Punkt | Beskrivelse | Plassering |
|---|---|---|
| 2.1 Lys bak | dugg/fukt | venstre bak |

2.1 Dugg/fukt
