AUDI E-TRON 4X4

TESTDATO: 12.11.2025

NBF Tilstandsrapport er utarbeidet av Norges Bilbransjeforbund og Forbrukerrådet.

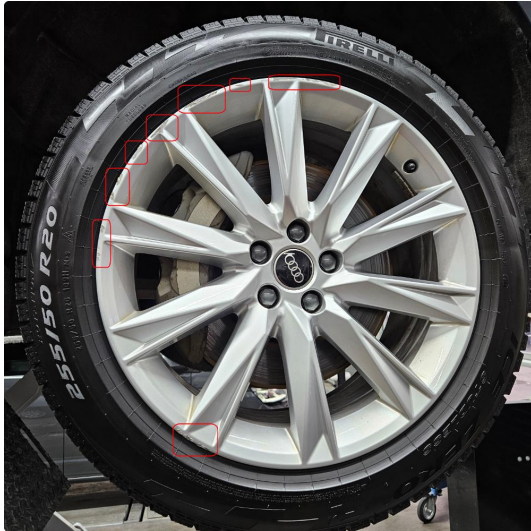
| Punkt | Beskrivelse | Plassering |
|---|---|---|
| 1.1 Dekk/Felger | skrubbermerker på ytre kant, vinterfelg, h.side, foran/bak | |

1.1 Skrubbemerker på ytre kant, vinterfelg, h.side, foran/bak

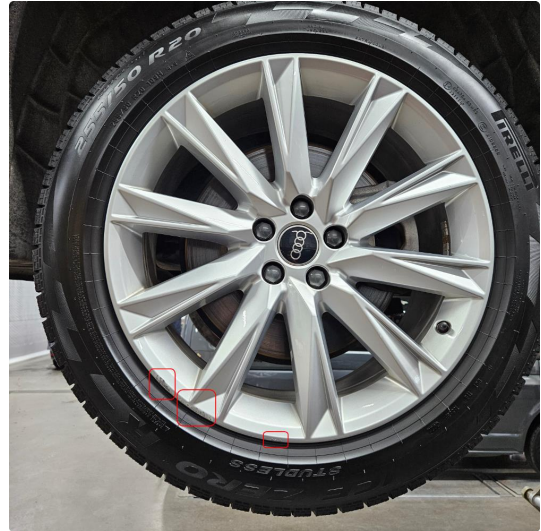
1.1 Skrubbemerker på ytre kant, vinterfelg, h.side, foran/bak
