# NAF Bruktbiltest

**Testdato**  
21.11.2025

| <b>Bilmerke</b> | Audi | <b>Motorstørrelse</b> | 1968 cm <sup>3</sup> |
| <b>Modell</b> | A4 | <b>Motoreffekt</b> | 125 kW |

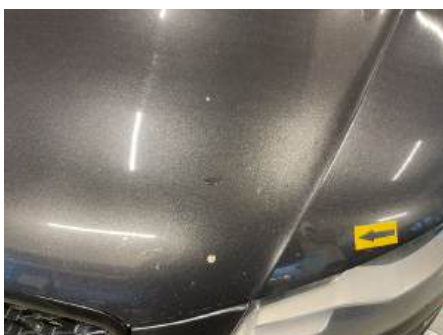
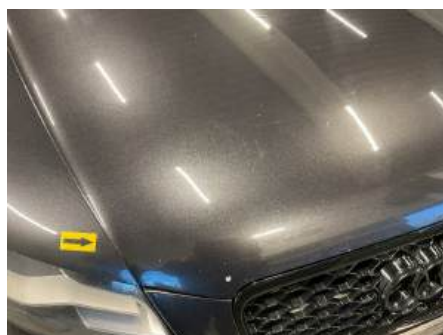
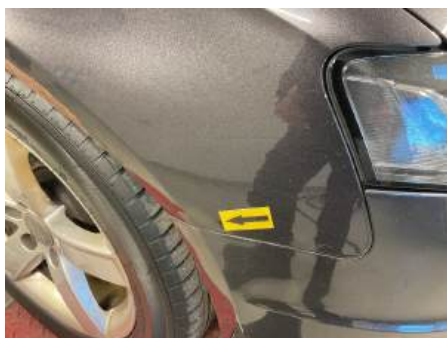
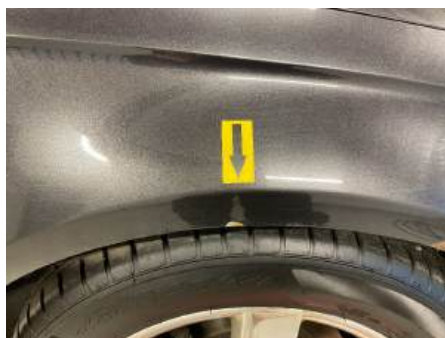
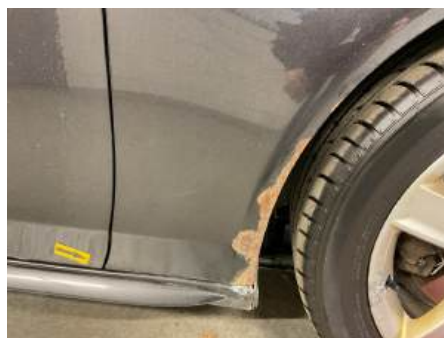
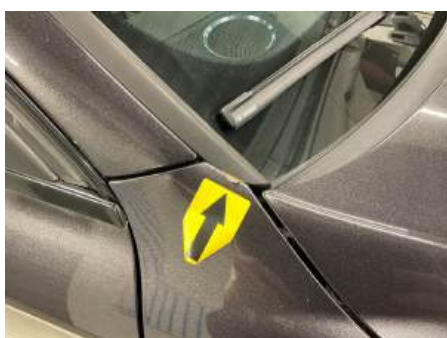
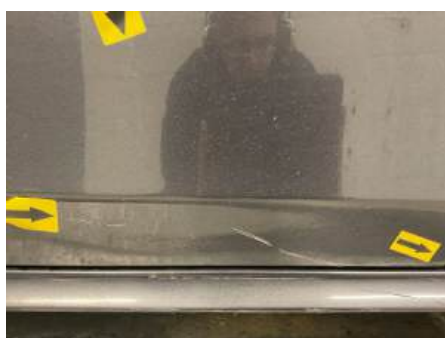
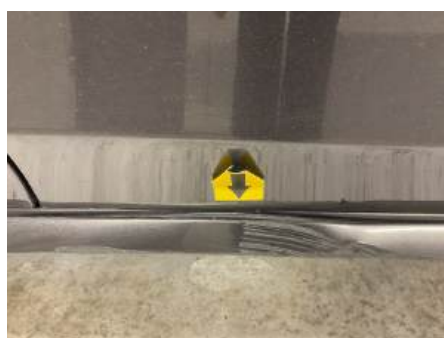
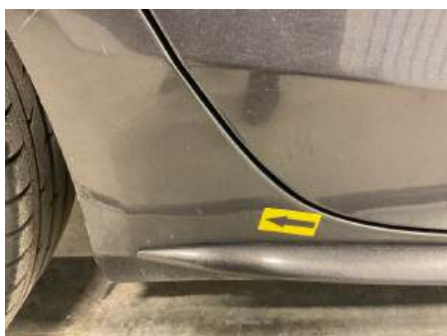
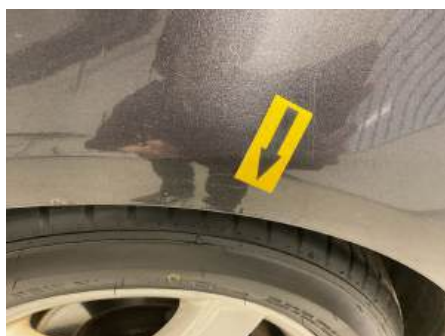
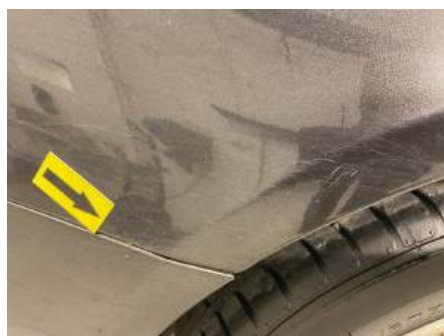
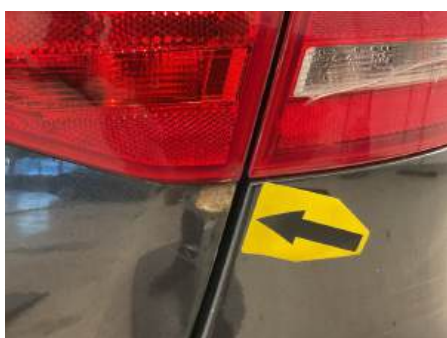
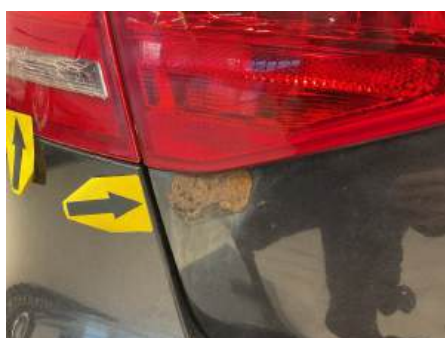
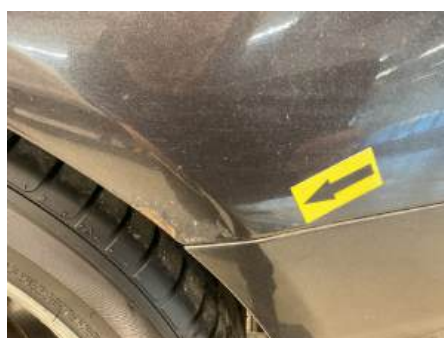
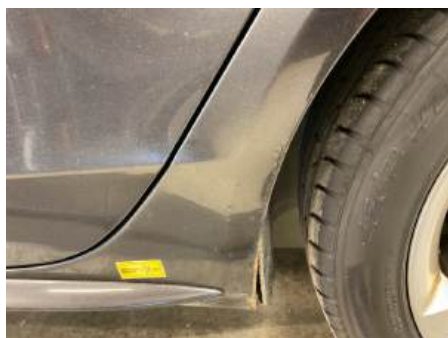
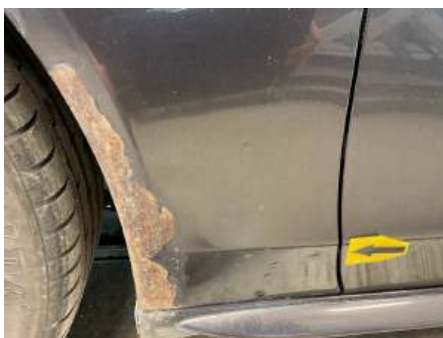
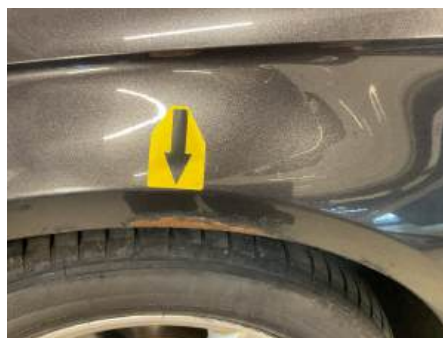
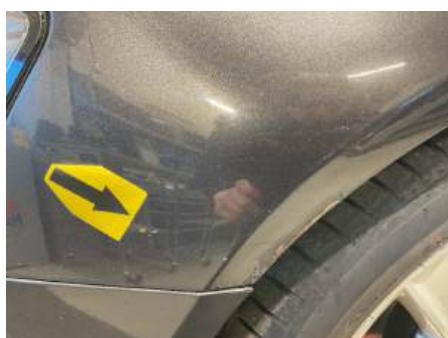
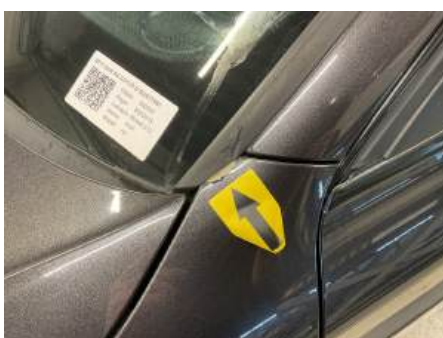
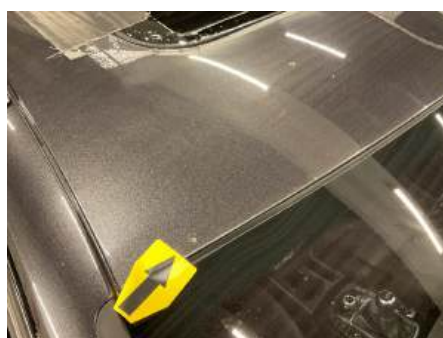
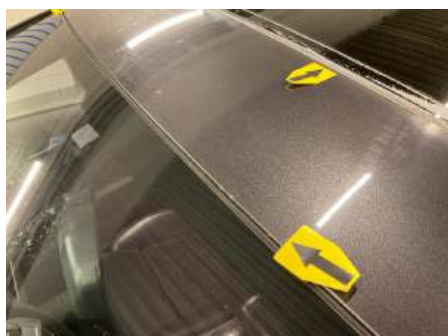
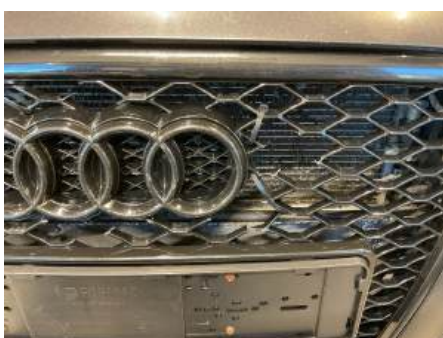
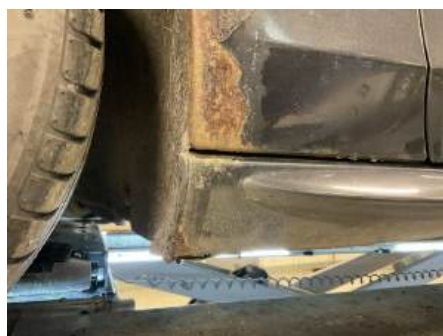
| Ref.Id | Repareres | Resultat | Beskrivelse |
|---|---|---|---|
| 86.3 | Lakk / karosseri utvendig | Lakkriper: | Høyre fordør |
| 86.4 | | Skadet: | Høyre forskjerm, Høyre sidekanal |
| 86.6 | | Pyntelist løs, skadet eller mangler: | Støtfanger foran, Høyre sidekanal |
| 86.7 | | Lakkblærer | Høyre bakskjerm |
| 86.9 | | Rustangrep: | Venstre forskjerm, Bakluke, Venstre bakskjerm, Venstre sidekanal |
| 86.12 | | Steinsprut/lakksår | Panser, Tak |

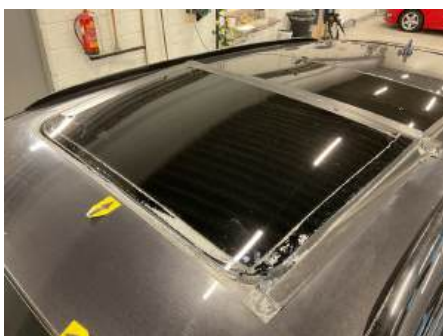
32. Takluke/Panoramatak

| Ref.Id | Repareres | Resultat | Beskrivelse |
|---|---|---|---|
| 85.9 | Takluke/Panoramatak | * Feil på takluke | |

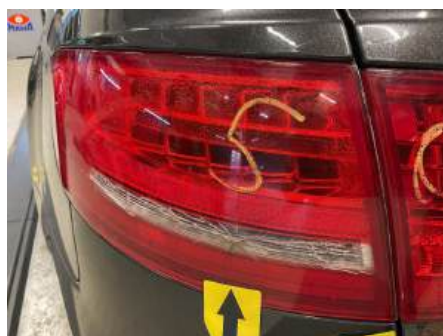
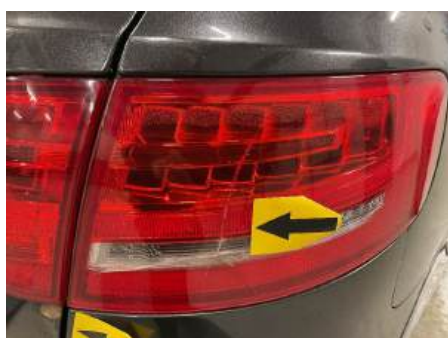
33. Lys

| Ref.Id | Repareres | Resultat | Beskrivelse |
|---|---|---|---|
| 17.1 | Lys | Virker ikke: | Venstre baklys, Høyre sideblink |
| 17.12 | | Kraketert lykteglass | Venstre baklys, Høyre baklys |

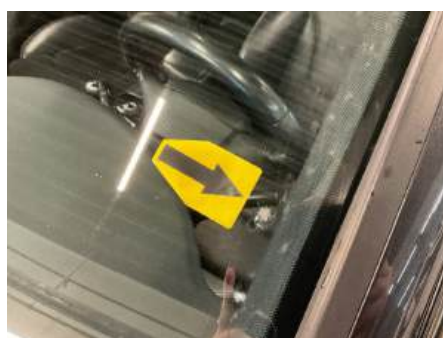
36. Frontrute

| Ref.Id | Repareres | Resultat | Beskrivelse |
|---|---|---|---|
| 81.2 | Frontrute | En eller flere steinsprutrosetter som ikke er utbedret<br>• Reparasjonsmetode: Skift | |

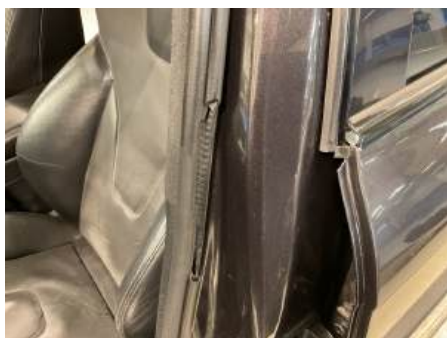
**49. Dør-/panseråpner**

| Ref.Id | Repareres | Resultat | Beskrivelse |
|---|---|---|---|
| 83.11 | Dør-/panseråpner | Slitt / skade på gummlist: | Venstre foran |

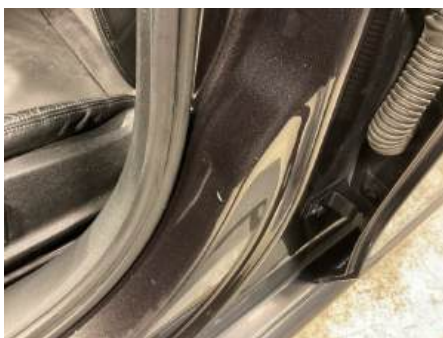
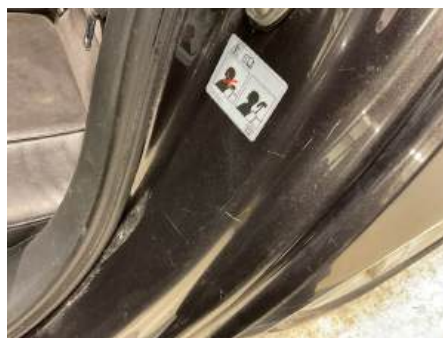
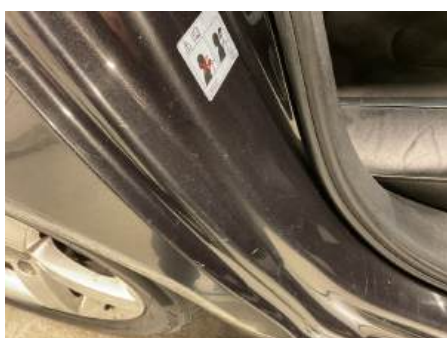
**50. Døråpning**

| Ref.Id | Repareres | Resultat | Beskrivelse |
|---|---|---|---|
| 97.1 | Døråpning | Sår eller skade: | Venstre fordør, Høyre bakdør |

| Ref.Id | Opplysning | Resultat | Beskrivelse |
|---|---|---|---|
| 97.5 | Døråpning | Sår eller skade: | Venstre bakdør |
