# NAF Bruktbiltest

**Testdato**  
10.12.2025

| Bilmerke | Tesla | Motorstørrelse | - cm <sup>3</sup> |
| Modell | Model 3 | Motoreffekt | 225 kW |

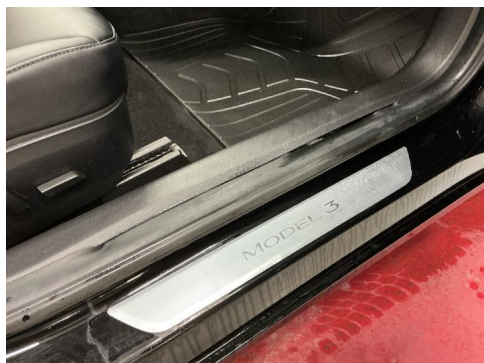
37. Dør-/panseråpner

| Ref.Id | Repareres | Resultat | Beskrivelse |
|---|---|---|---|
| 83.15 | Dør-/panseråpner | * Terskel list høyre foran er ute av stilling | |
