# NAF Bruktbiltest

**Testdato**  
10.12.2025

| Bilmerke | Tesla | Motorstørrelse | - cm <sup>3</sup> |
| Modell | Model S | Motoreffekt | 193 kW |

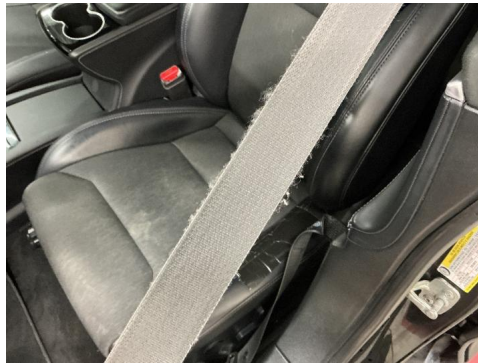
32. Bilbelte

| Ref.Id | Opplysning | Resultat | Beskrivelse |
|---|---|---|---|
| 99.13 | Bilbelte | * Noe slitasje på belter | |

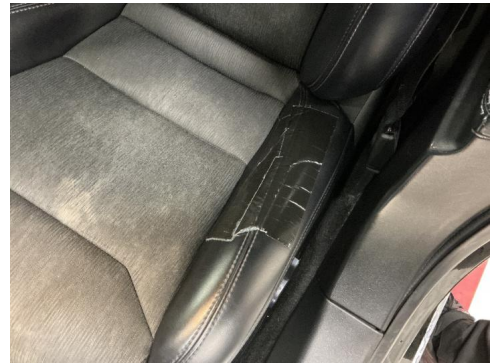
33. Seter

| Ref.Id | Repareres | Resultat | Beskrivelse |
|---|---|---|---|
| 98.3 | Seter | Hull/rift gjennom setetrekk: | Venstre foran |
