# NAF Bruktbiltest

**Testdato**  
10.12.2025

| <b>Modell</b> | Model 3 | <b>Motoreffekt</b> | 158 kW |
| <b>Registreringsnr.</b> | EB95985 | <b>Drivstofftype</b> | Elektrisk |

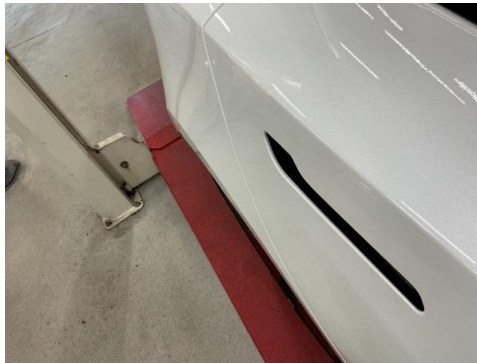
32. Dør-/panseråpner

| Ref.Id | Opplysning | Resultat | Beskrivelse |
|---|---|---|---|
| 83.22 | Dør-/panseråpner | * Litt dårlig tilpasning av utvendige dørhåndtak bak | |
