SKODA OCTAVIA 150 HK AUTOMAT 4X4

TESTDATO: 17.12.2025

PX68614

CHASSISNR: TMBLJ0NX9PY077462

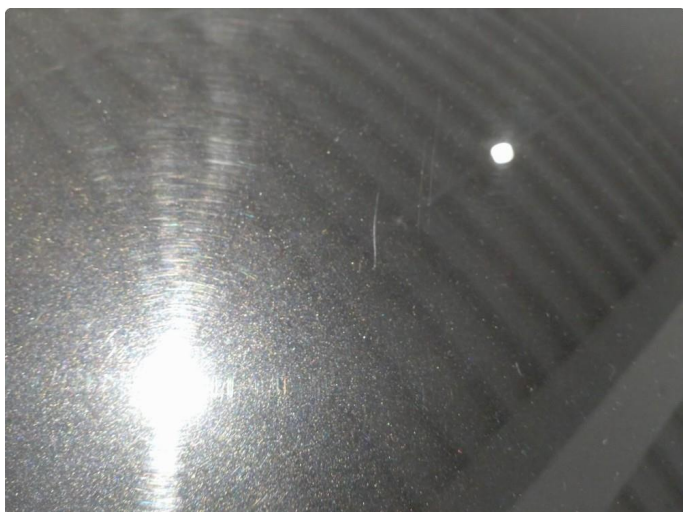
| Punkt | | Beskrivelse | Plassering |
|---|---|---|---|
| 1.1 | Bakluke | ripe(r) | oppe |

1.1 Ripe(r)

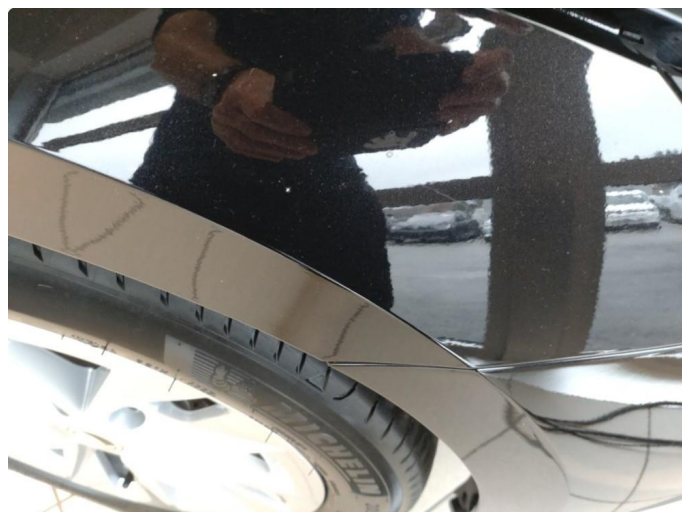
| Punkt | | Beskrivelse | Plassering |
|---|---|---|---|
| 1.2 | Skjermer | steinsprut | høyre foran |

1.2 Steinsprut

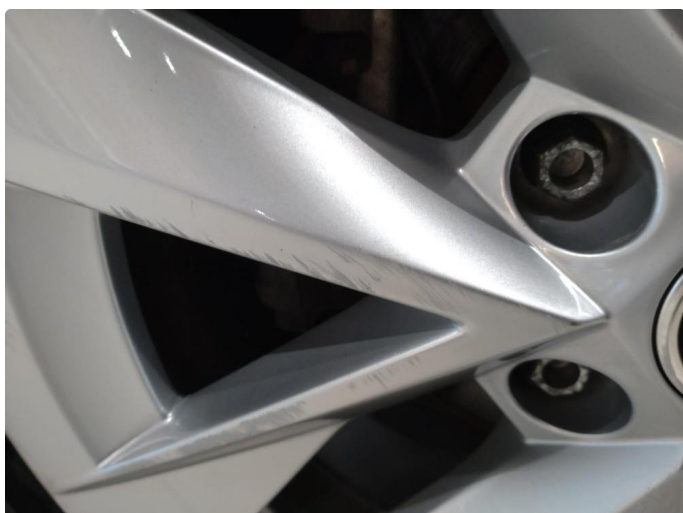
| Punkt | | Beskrivelse | Plassering |
|---|---|---|---|
| 1.3 | Dekk/Felger | ripe (r) gjennom lakk | venstre bak |

1.3 Ripe (r) gjennom lakk

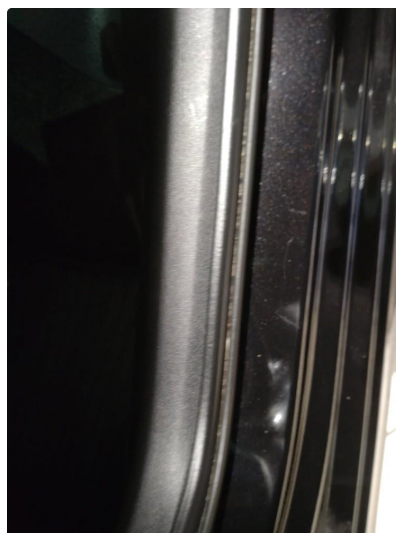
| Punkt | | Beskrivelse | Plassering |
|---|---|---|---|
| 1.4 | Terskler/innlastningssone | riper | venstre bak |

1.4 Riper
