VOLVO XC90 4X4

KODE: 1858023

NBF Tilstandsrapport er utarbeidet av Norges Bilbransjeforbund og Forbrukerrådet.

## OPPSUMMERT STATUS PÅ KJØRETØY

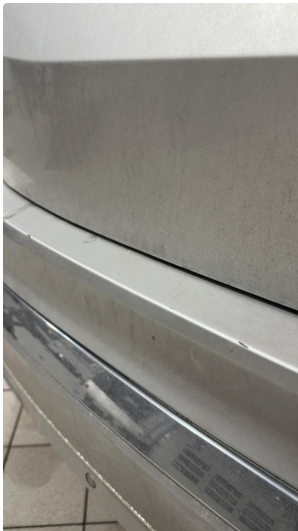
| Punkt | | Beskrivelse | Plassering |
|---|---|---|---|
| 1.1 | Støtfanger | ripe(r) ned til grunning | |

1.1 Ripe(r) ned til grunning
