VOLKSWAGEN ID.4 GTX 4X4

TESTDATO: 12.12.2025

NBF Tilstandsrapport er utarbeidet av Norges Bilbransjeforbund og Forbrukerrådet.

## OPPSUMMERT STATUS PÅ KJØRETØY

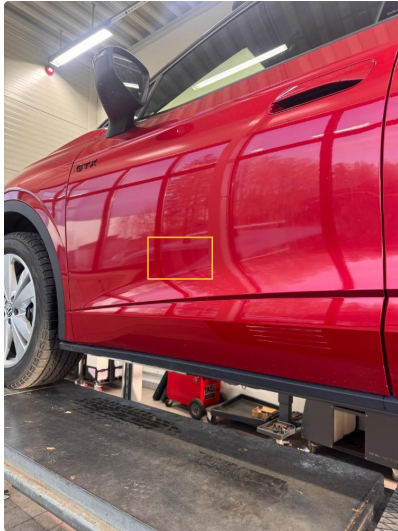
| Punkt | | Beskrivelse | Plassering |
|---|---|---|---|
| 1.2 | Dører | Liten steinsprut med korrosjon. | venstre foran |

1.2 Liten steinsprut med korrosjon.

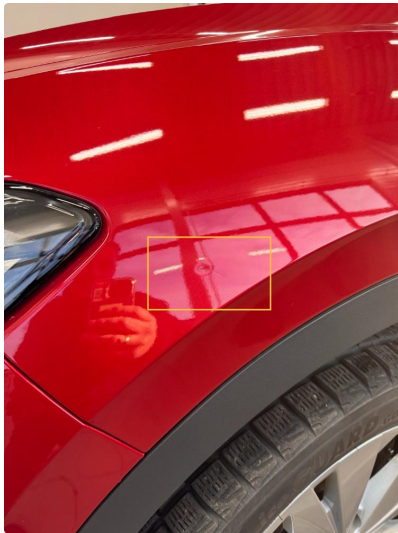
| Punkt | | Beskrivelse | Plassering |
|---|---|---|---|
| 1.3 | Skjermer | Liten bulk. Blir forsøkt med bulkfix. | venstre foran |

1.3 Liten bulk. Blir forsøkt med bulkfix.
