# NAF Verdivurdering

**Testdato**  
26.11.2025

| Bilmerke | Porsche | Motorstørrelse | 4511 cm <sup>3</sup> |
| Modell | CAYENNE S | Motoreffekt | 250 kW |

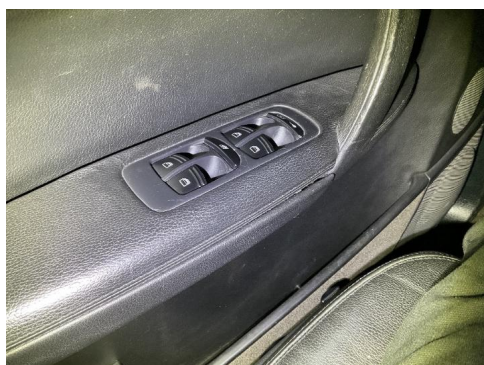
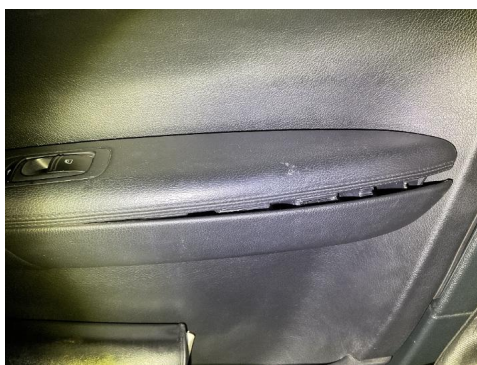
28. Dørtrekk

| Ref.Id | Repareres | Resultat | Beskrivelse |
|---|---|---|---|
| 73.1 | Dørtrekk | Hull/rift/flenge i dørtrekk: | Venstre fordør, Høyre fordør |

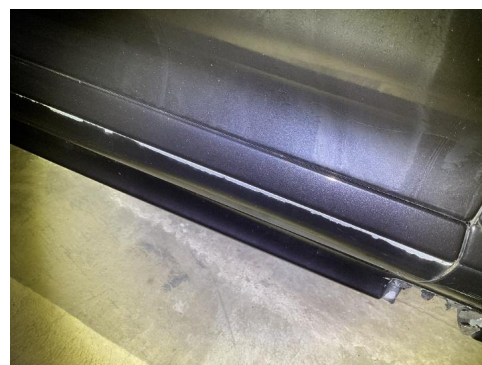
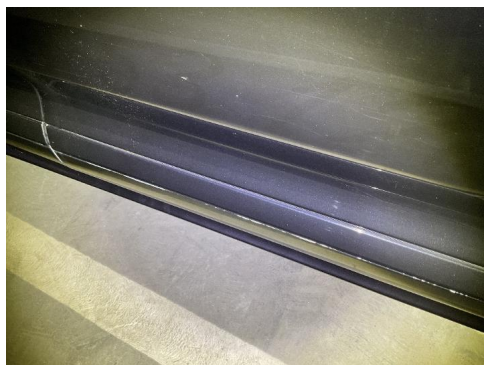
30. Høyre fordør

| Ref.Id | Repareres | Resultat | Beskrivelse |
|---|---|---|---|
| 91.7 | Høyre fordør | Lakkskade | Flekklakkere |

| Ref.Id | Opplysning | Resultat | Beskrivelse |
|---|---|---|---|
| 91.14 | Høyre fordør | Ripe som kan rubbes/poleres bort | |

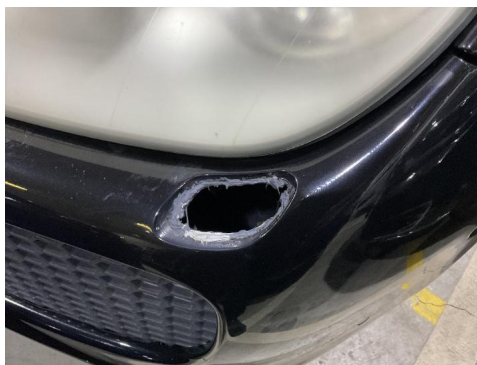
32. Lyktespyler / Visker

| Ref.Id | Repareres | Resultat | Beskrivelse |
|---|---|---|---|
| 38.4 | Lyktespyler / Visker | Manglende eller skadet deksel: | Venstre side |

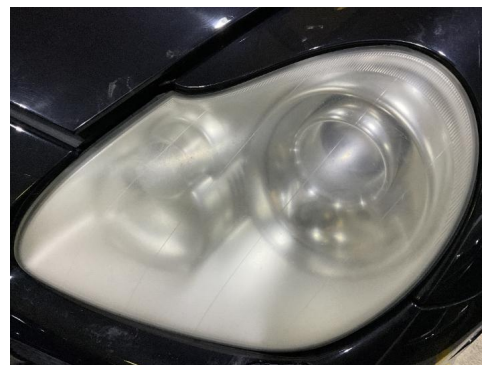
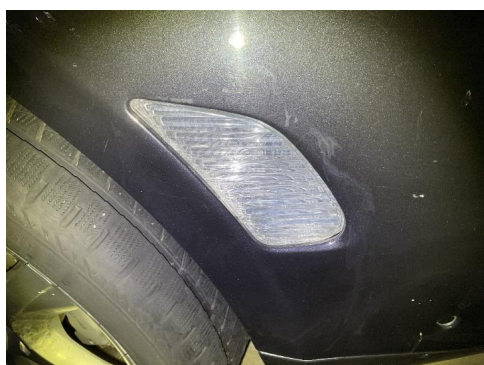
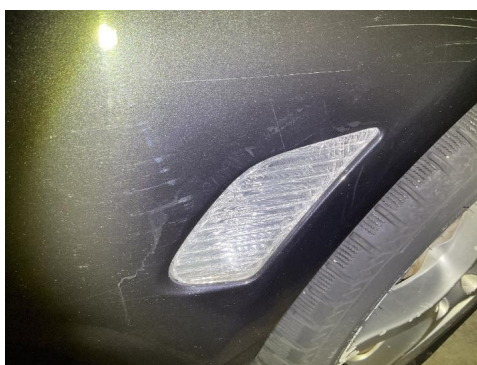
33. Lys

| Ref.Id | Repareres | Resultat | Beskrivelse |
|---|---|---|---|
| 13.13 | Lys | Matte/slitte glass: | Venstre nærlys |

| Ref.Id | Opplysning | Resultat | Beskrivelse |
|---|---|---|---|
| 13.30 | Lys | Kraketert lykteglass | Venstre sideblinklys, Høyre sideblinklys |

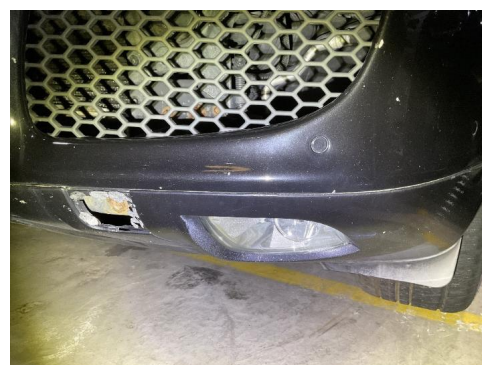
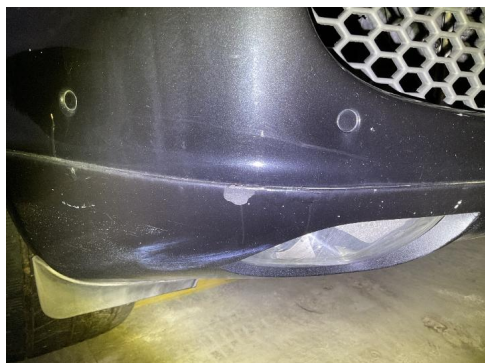
36. Støtfanger foran

| Ref.Id | Repareres | Resultat | Beskrivelse |
|---|---|---|---|
| 79.8 | Støtfanger foran | Lakkskade | Flekklakkere |
| 79.13 | | * Deksel mangler | |

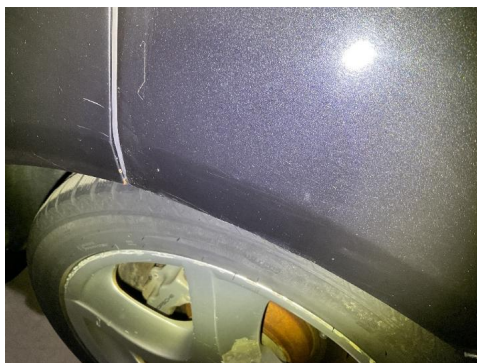
38. Venstre bakskjerm

| Ref.Id | Repareres | Resultat | Beskrivelse |
|---|---|---|---|
| 85.8 | Venstre bakskjerm | Lakkbære med hull/sprekk | Flekklakkere |

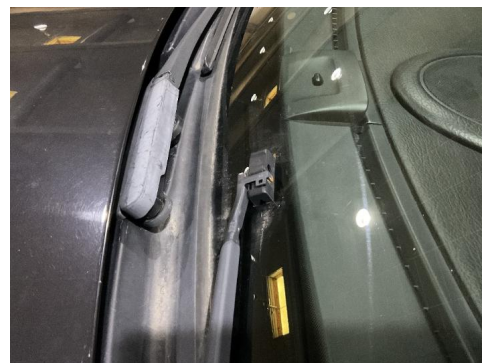
39. Vindusvisker, spyler (foran/bak)

| Ref.Id | Repareres | Resultat | Beskrivelse |
|---|---|---|---|
| 37.8 | Vindusvisker, spyler (foran/ bak) | Vinduspusserarm eller blad er defekt / mangler | Venstre foran |
