AUDI A3 FORHJULSDRIFT

TESTDATO: 12.12.2025

CHASSISNR: WAUZZZGY7MA076843

NBF Tilstandsrapport er utarbeidet av Norges Bilbransjeforbund og Forbrukerrådet.

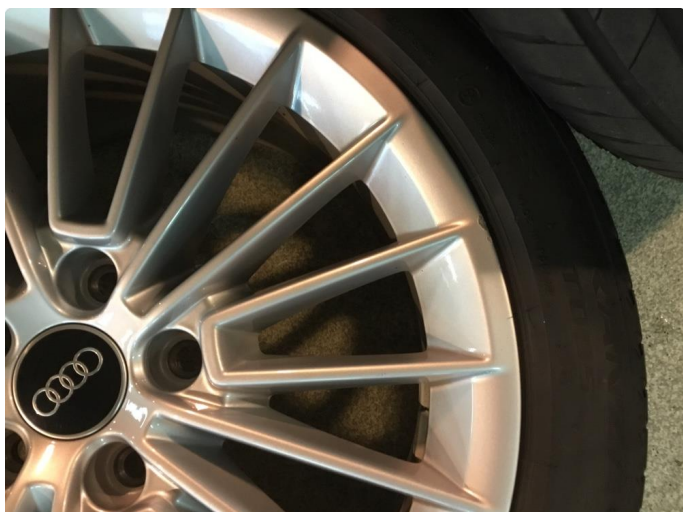
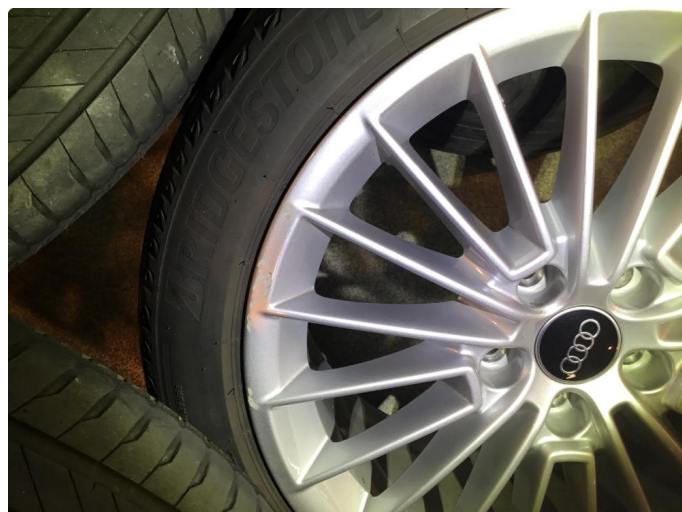
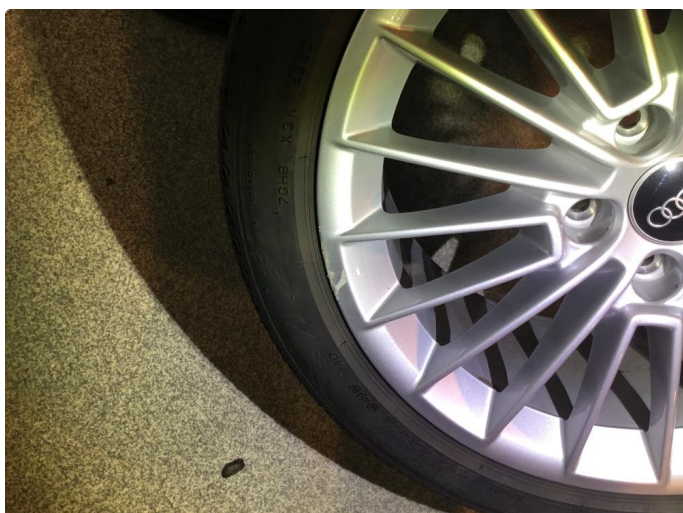
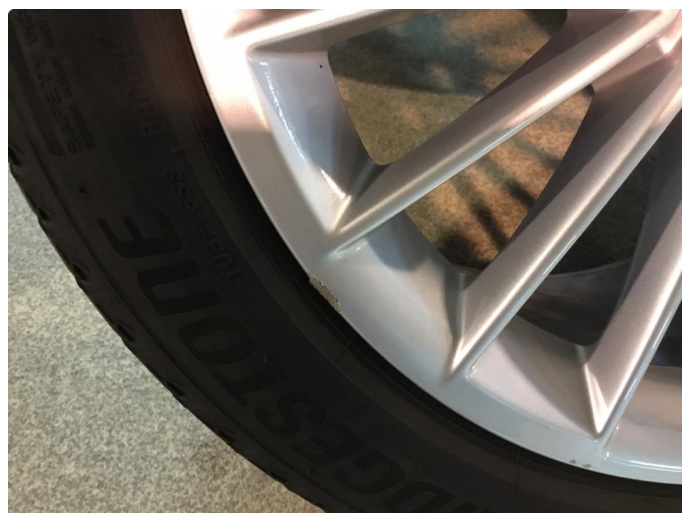
| Punkt | | Beskrivelse | Plassering |
|---|---|---|---|
| 1.1 | Dekk/Felger | kantkjørt felg | alle |

1.1 Kantkjørt felg

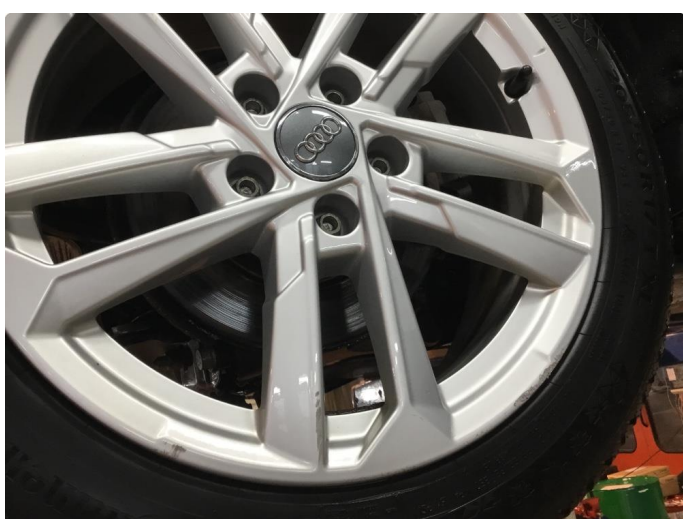
| Punkt | | Beskrivelse | Plassering |
|---|---|---|---|
| 1.2 | Dekk/Felger | kantkjørt felg | høyre bak |

1.2 Kantkjørt felg
