**VOLKSWAGEN PASSAT GTE FORHJULSDRIFT**
**TESTDATO: 21.11.2025**
**KODE: 1879719**

**KJ58065**

NBF Tilstandsrapport er utarbeidet av Norges Bilbransjeforbund og Forbrukerrådet.

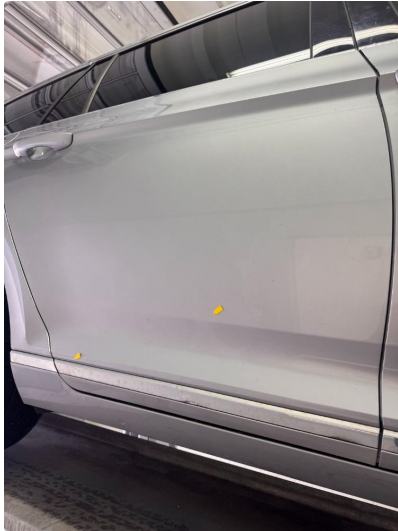
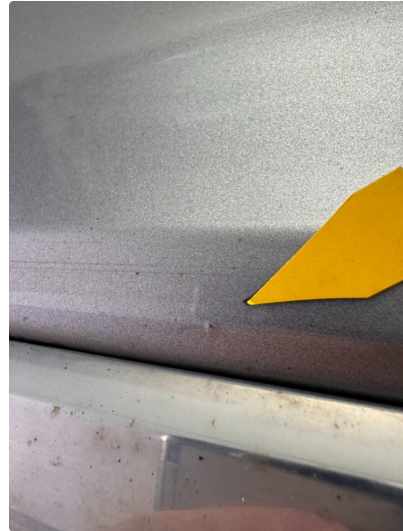
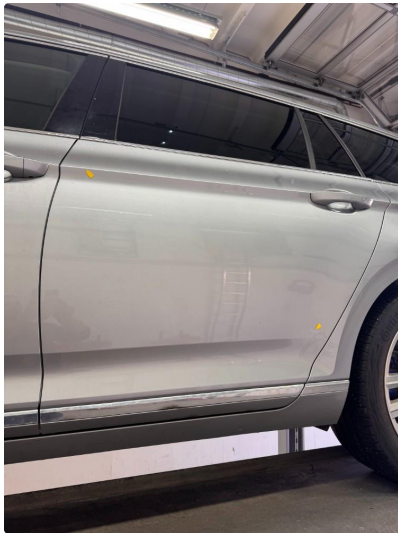
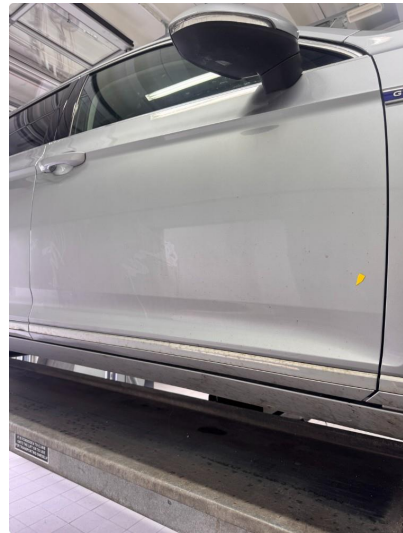
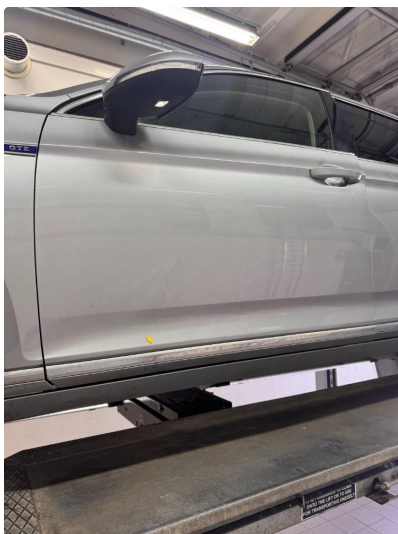
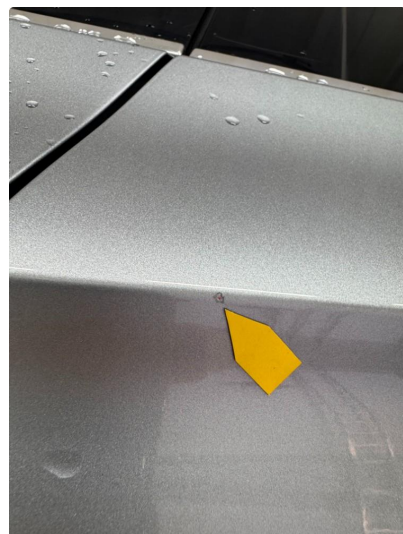
| Punkt | | Beskrivelse | Plassering |
|---|---|---|---|
| 1.2 | Dører | Noen små steinsprut med korrosjon. | alle |

1.2 Noen små steinsprut med korrosjon.

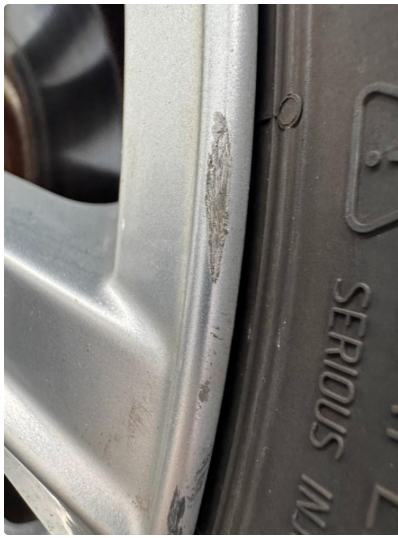
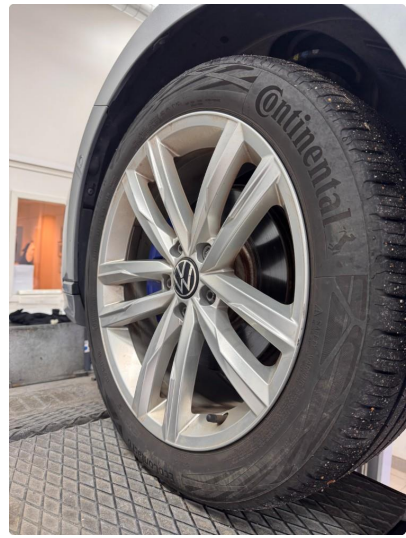
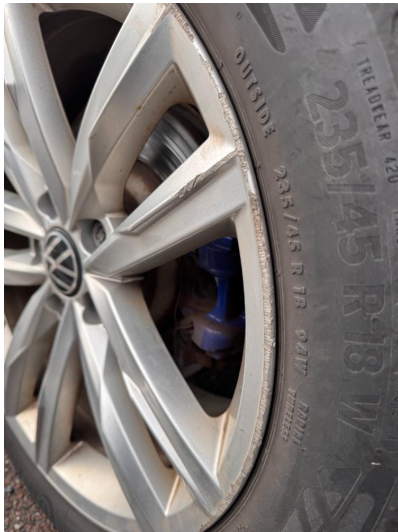
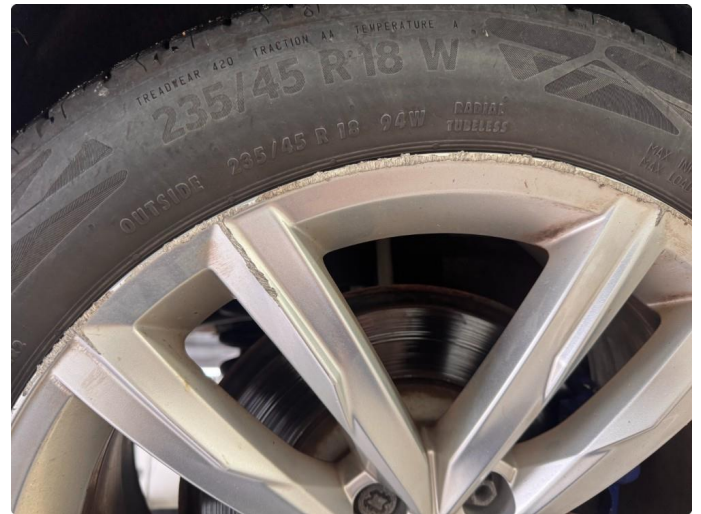
| Punkt | | Beskrivelse | Plassering |
|---|---|---|---|
| 1.3 | Dekk/Felger | 2 noe kantkjørte sommerfelger. | venstre foran - høyre bak |

1.3 2 noe kantkjørte sommerfelger.
