# NAF Bruktbiltest

**Testdato**  
23.01.2026

| Modell | Model X | Motoreffekt | 193 kW |
| Registreringsnr. | EV23577 | Drivstofftype | Elektrisk |

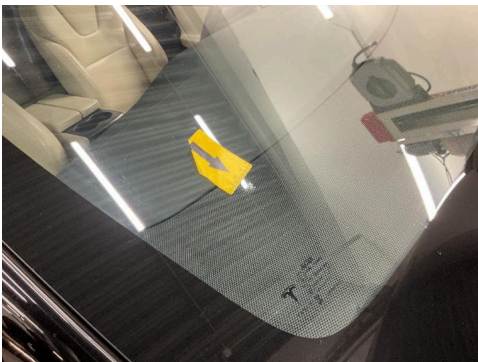
34. Frontrute

| Ref.Id | Repareres | Resultat | Beskrivelse |
|---|---|---|---|
| 81.2 | Frontrute | En eller flere steinsprutrosetter som ikke er utbedret<br>• Reparasjonsmetode:Reparasjon | |
