# NAF Bruktbiltest

**Testdato**  
15.12.2025

| Modell | Model X | Motoreffekt | 193 kW |
| Registreringsnr. | EV23577 | Drivstofftype | Elektrisk |

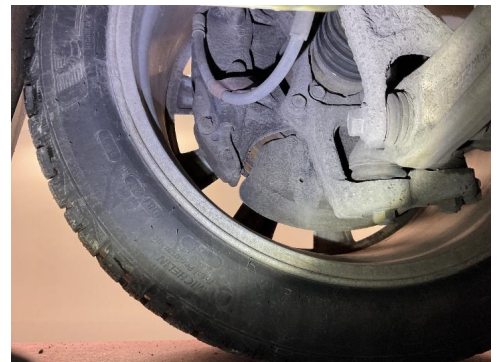
24. Bremseskiver

| Ref.Id | Repareres | Resultat | Beskrivelse |
|---|---|---|---|
| 6.10 | Bremsekiver | Rust på bremsekive: | Venstre foran, Høyre foran |

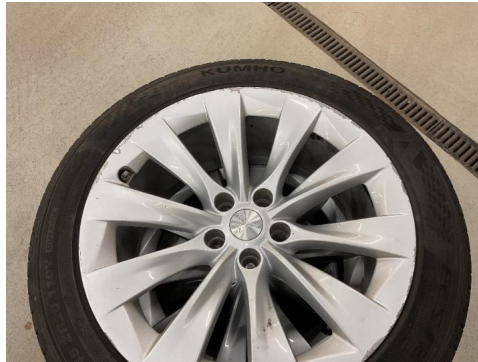
26. Ekstra hjulsett

| Ref.Id | Repareres | Resultat | Beskrivelse |
|---|---|---|---|
| 67.7 | Ekstra hjulsett | Dekk er skjevslitt: | 2 dekk |

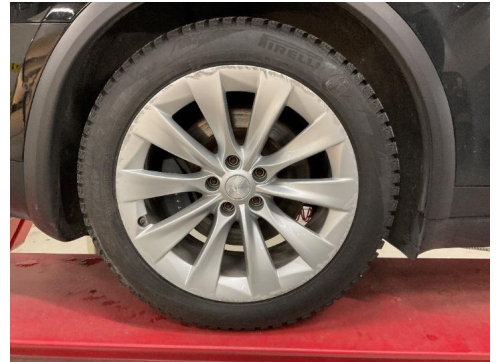
27. Felg

| Ref.Id | Repareres | Resultat | Beskrivelse |
|---|---|---|---|
| 66.8 | Felg | Vesentlig ripe / hakk inn til grunnmaterialet: | Høyre bak |

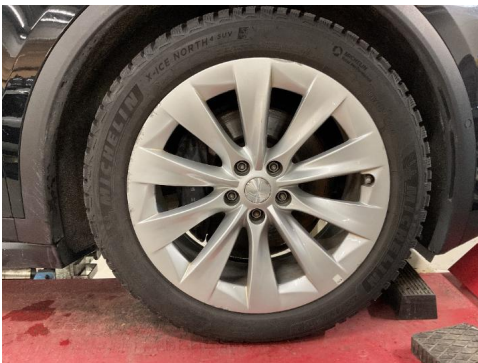
28. Felg

| Ref.Id | Repareres | Resultat | Beskrivelse |
|---|---|---|---|
| 66.10 | Felg | Ripe/slitasje på felg | Høyre foran |

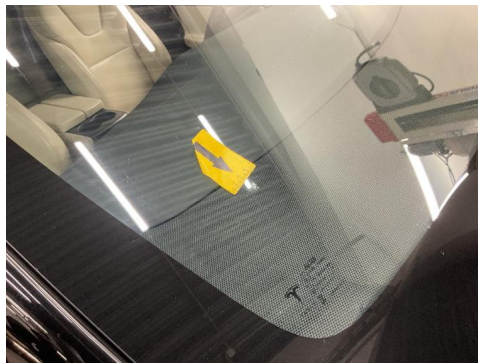
29. Frontrute

| Ref.Id | Repareres | Resultat | Beskrivelse |
|---|---|---|---|
| 81.2 | Frontrute | En eller flere steinsprutrosetter som ikke er utbedret<br>• Reparasjonsmetode:Reparasjon | |

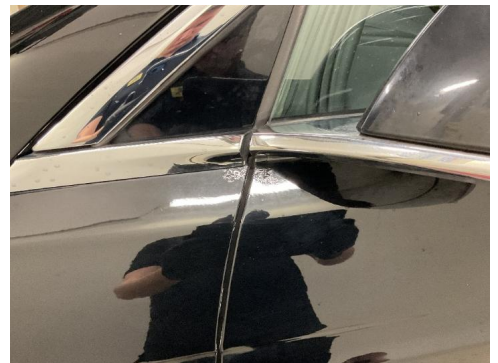
30. Lakk / karosseri utvendig

| Ref.Id | Repareres | Resultat | Beskrivelse |
|---|---|---|---|
| 86.6 | Lakk / karosseri utvendig | Pyntelist løs, skadet eller mangler: | Venstre forskjerm |

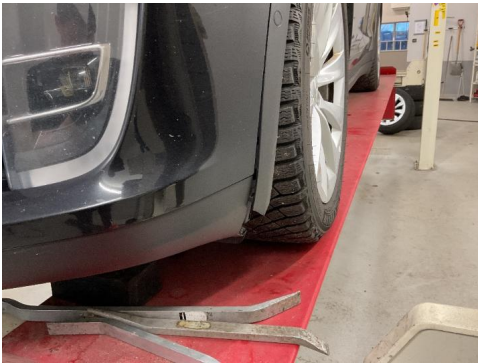
31. Lakk / karosseri utvendig

| Ref.Id | Repareres | Resultat | Beskrivelse |
|---|---|---|---|
| 86.7 | | Lakkblærer | Bakluke, Venstre fordør, Venstre forskjerm |

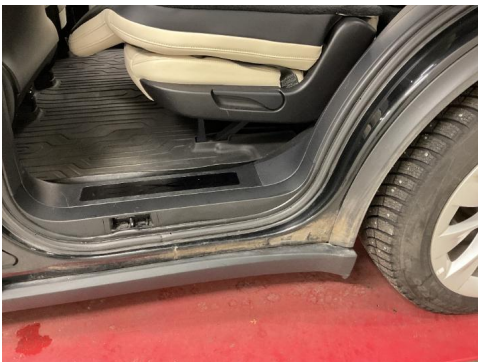
34. Lakk / karosseri utvendig

| Ref.Id | Repareres | Resultat | Beskrivelse |
|---|---|---|---|
| 86.10 | | Rust/rusthull: | Venstre bakdør |
