**MERCEDES-BENZ C-KLASSE BAKHJULSDRIFT**
**TESTDATO: 15.12.2025**
**KODE: 1903648**

**DR41592**

NBF Tilstandsrapport er utarbeidet av Norges Bilbransjeforbund og Forbrukerrådet.

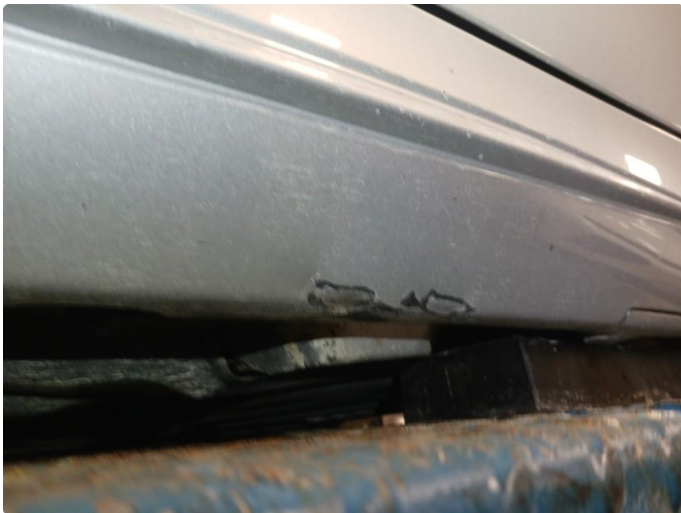
| Punkt | Beskrivelse | Plassering |
|---|---|---|
| 1.3 Kanal | Sprekk i kanalskjørt / Plastikk | venstre |

1.3 Sprekk i kanalskjørt / Plastikk

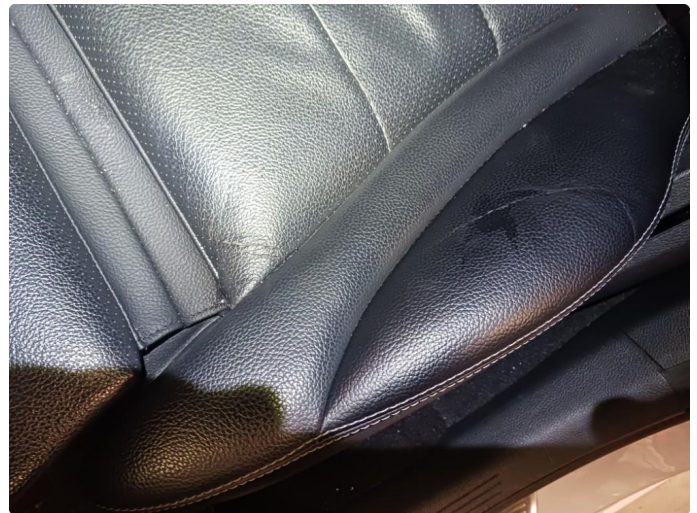
| Punkt | Beskrivelse | Plassering |
|---|---|---|
| 2.1 Seter | Skade på setetrekk / Smartrep utført | venstre foran |

2.1 Skade på setetrekk / Smartrep utført

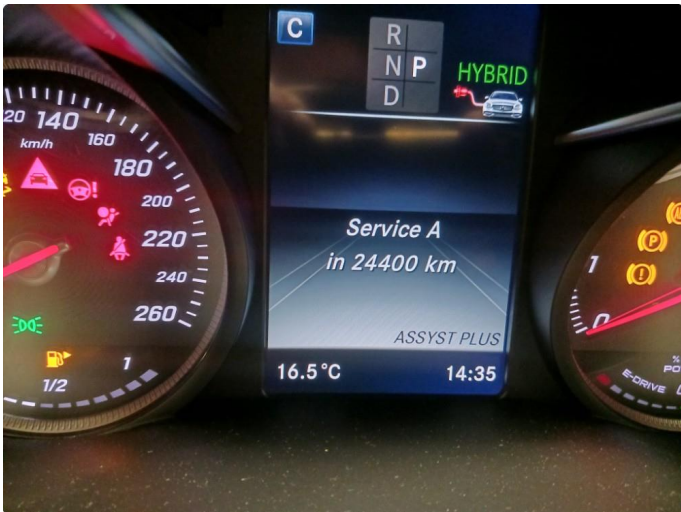
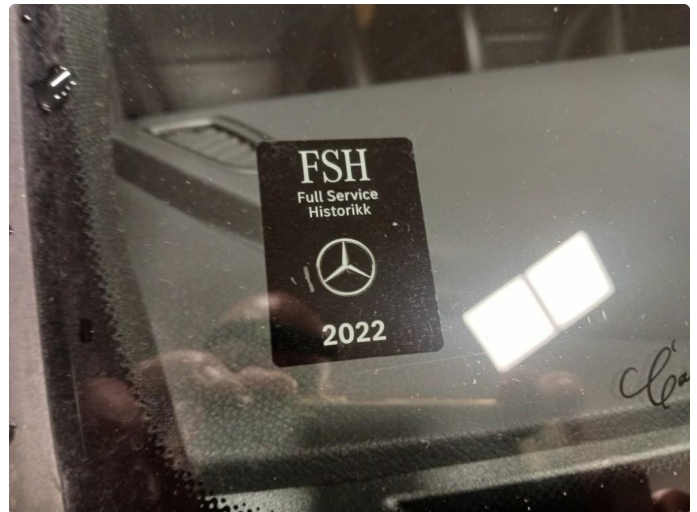
| Punkt | Beskrivelse | Plassering |
|---|---|---|
| 3.1 Opplysninger | Dokumentert service, se bilde | alle |

3.1 Dokumentert service, se bilde
