SKODA OCTAVIA 110 HK AUTOMAT FORHJULSDRIFT

TESTDATO: 11.12.2025

CHASSISNR: TMBJG9NE4G0183180

## OPPSUMMERT STATUS PÅ KJØRETØY

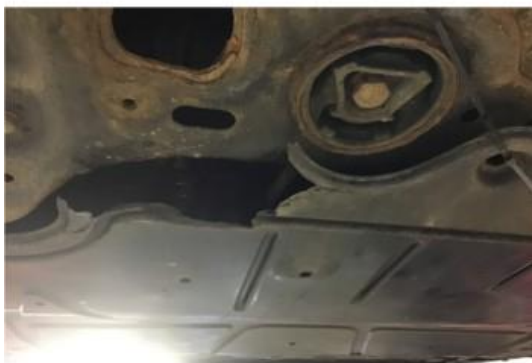
| Punkt | Beskrivelse | Plassering |
|---|---|---|
| 1.1 Under bil | beskyttelseplate under motor er skadet | |

1.1 Beskyttelseplate under motor er skadet

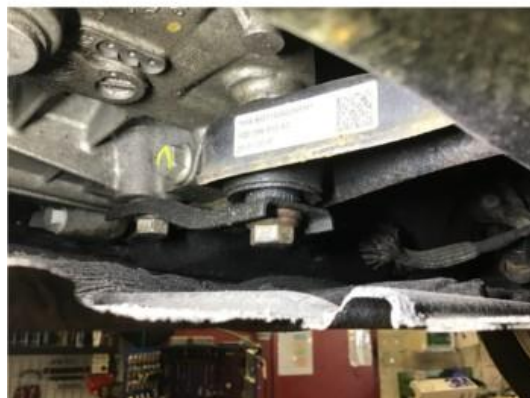
| Punkt | Beskrivelse | Plassering |
|---|---|---|
| 3.2 Motor | noe svetting under motor og gir | |

3.2 Noe sveisning under motor og gir

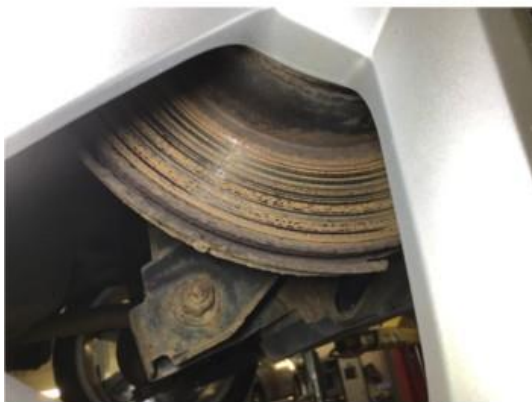
| Punkt | Beskrivelse | Plassering |
|---|---|---|
| 5.1 Skiver | noe rust på skiver foran og bak | |

5.1 Noe rust på skiver foran og bak

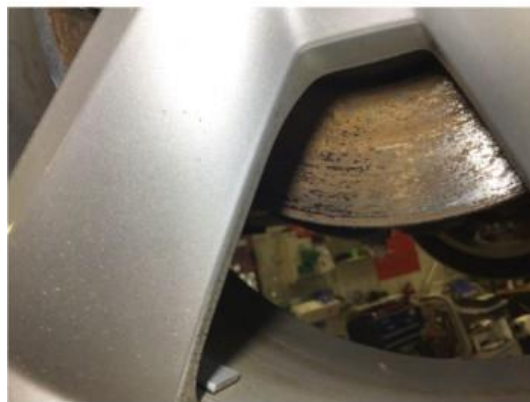
5.1 Noe rust på skiver foran og bak
