VOLKSWAGEN CADDY 122 HK MANUELL 4X4

TESTDATO: 10.12.2025

NBF Tilstandsrapport er utarbeidet av Norges Bilbransjeforbund og Forbrukerrådet.

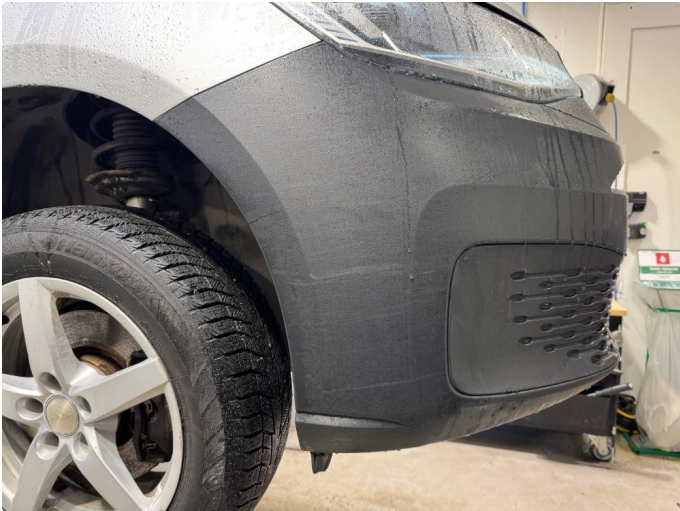
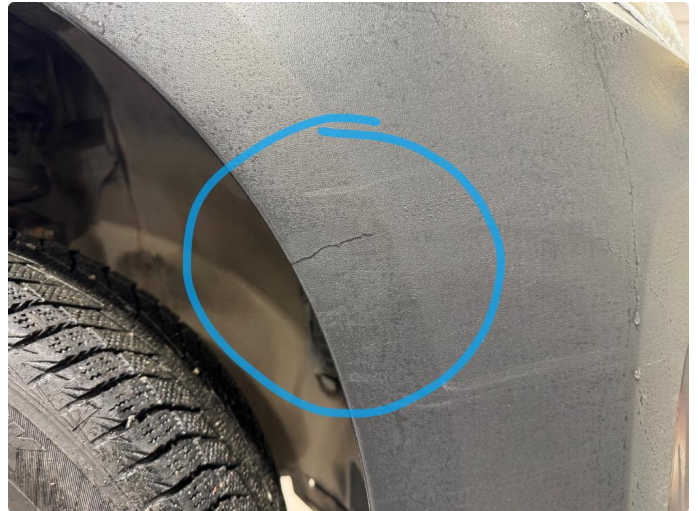
| Punkt | | Beskrivelse | Plassering |
|---|---|---|---|
| 1.1 | Støtfanger | Sprekk i støtfanger høyre foran. | |

1.1 Sprekk i støtfanger høyre foran.

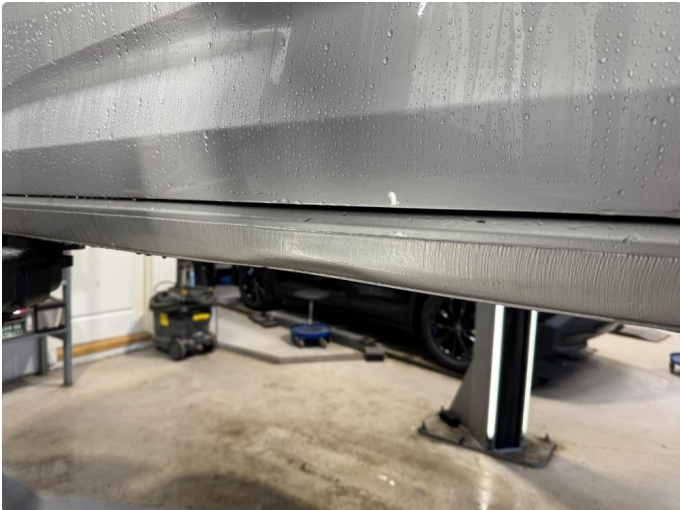
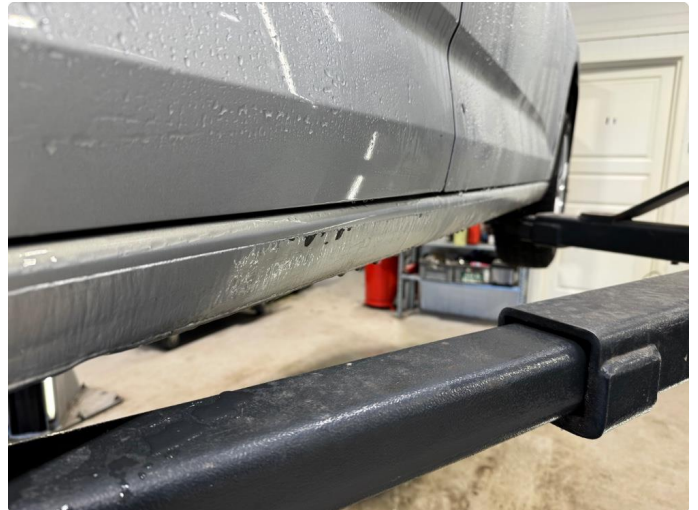
| Punkt | | Beskrivelse | Plassering |
|---|---|---|---|
| 1.2 | Kanal | Bulk i kanal begge sider | |

1.2 Bulk i kanal begge sider

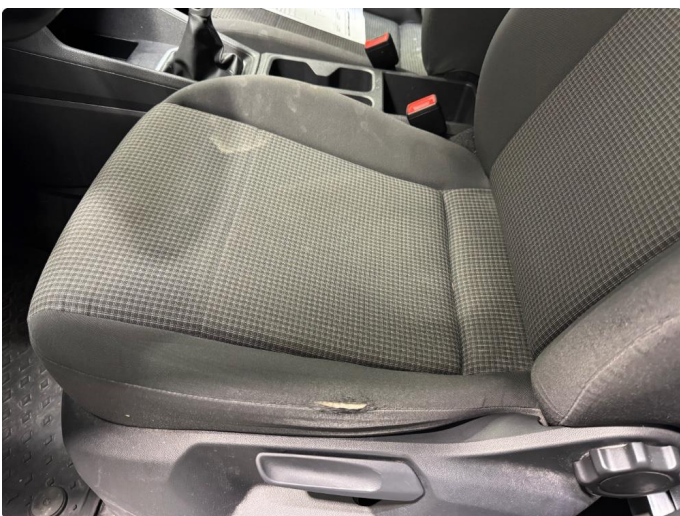
| Punkt | | Beskrivelse | Plassering |
|---|---|---|---|
| 2.1 | Seter | Sprekk i trekk for sittepute | |

2.1 Sprekk i trekk for sittepute
