RENAULT ZOE FORHJULSDRIFT

TESTDATO: 16.12.2025

EK31062

NBF Tilstandsrapport er utarbeidet av Norges Bilbransjeforbund og Forbrukerrådet.

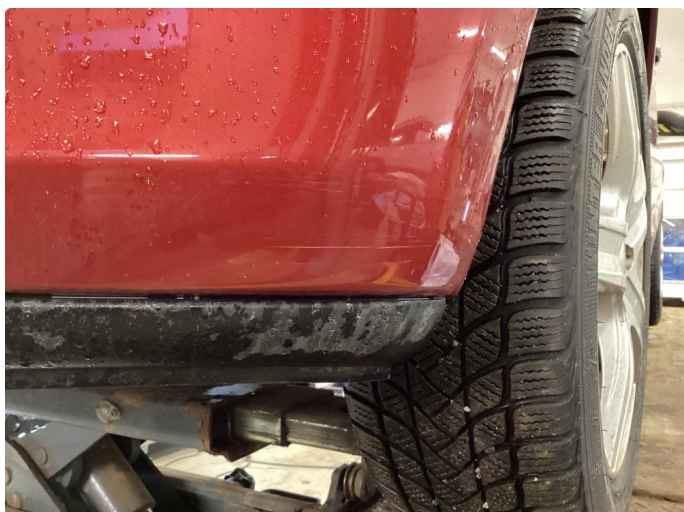
| Punkt | | Beskrivelse | Plassering |
|---|---|---|---|
| 1.1 | Lakk | generelt mye riper | venstre foran |

1.1 Generelt mye riper

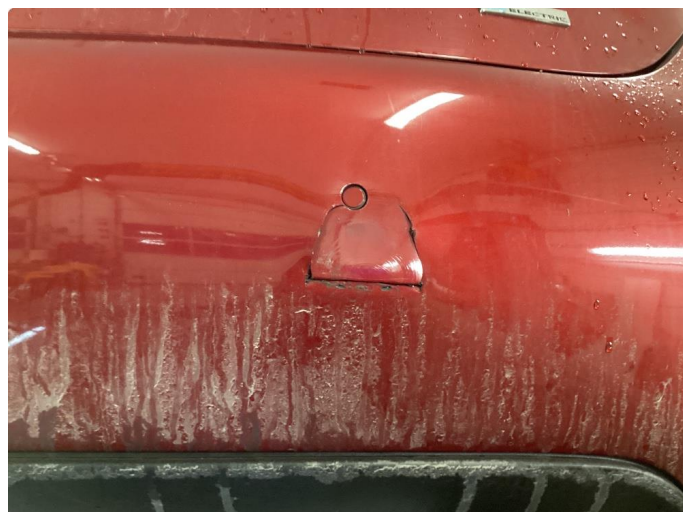
| Punkt | | Beskrivelse | Plassering |
|---|---|---|---|
| 1.2 | Støtfanger | skade | midten høyre - midten bak |

1.2 Skade

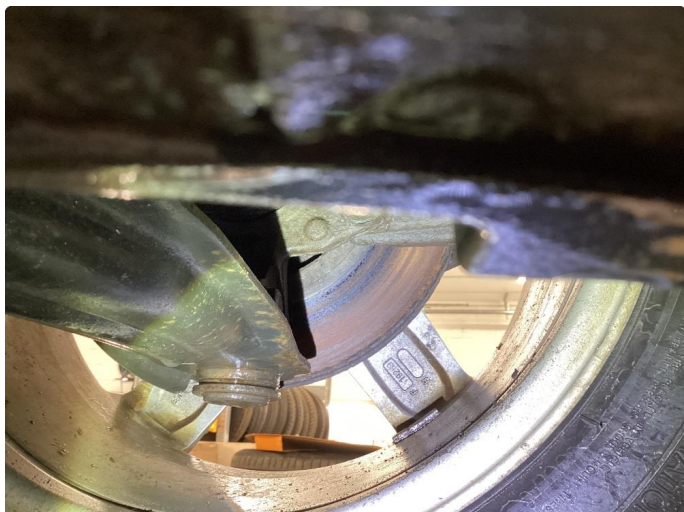
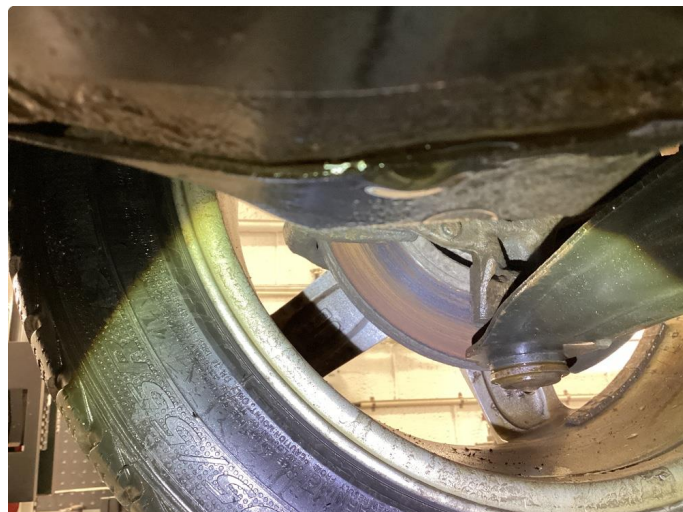
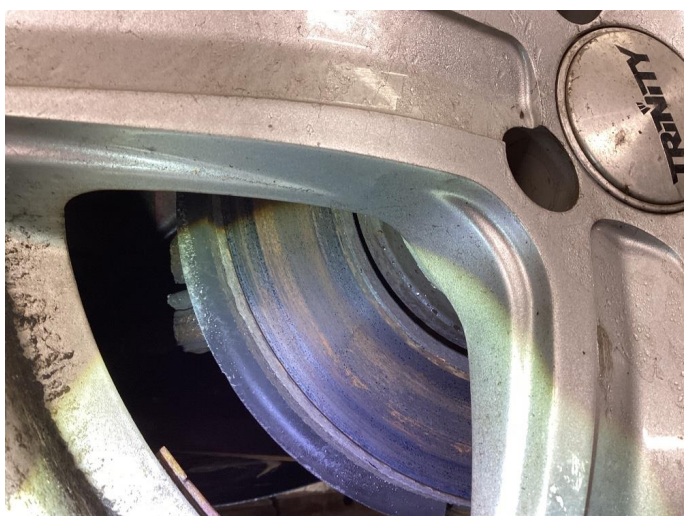
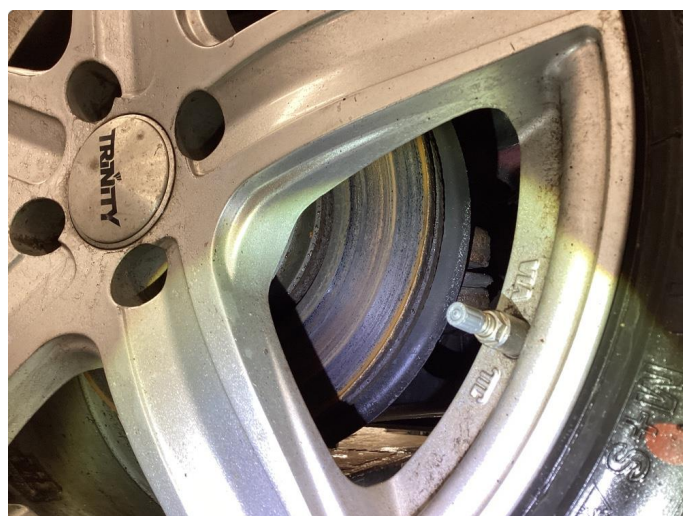
| Punkt | | Beskrivelse | Plassering |
|---|---|---|---|
| 2.1 | Skiver | mer enn 25% rust | begge foran |

2.1 Mer enn 25% rust
