# NAF Bruktbiltest

**Testdato**  
16.12.2025

| Bilmerke | Tesla | Motorstørrelse | - cm <sup>3</sup> |
| Modell | Model Y | Motoreffekt | 158 kW |

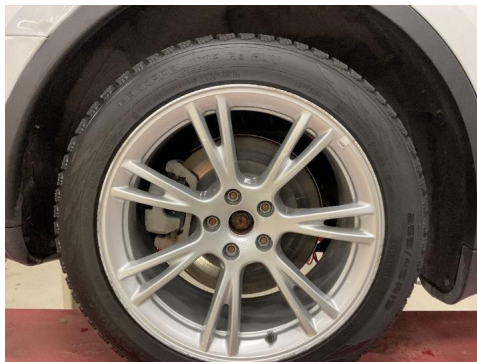
23. Bremseskiver

| Ref.Id | Opplysning | Resultat | Beskrivelse |
|---|---|---|---|
| 6.16 | Bremsekiver | Overflaterust eller mindre enn 25% av overflaten rustet | Begge sider foran |
| 6.17 | | Overflaterust eller mindre enn 50% av overflaten rustet | Venstre bak, Høyre bak |

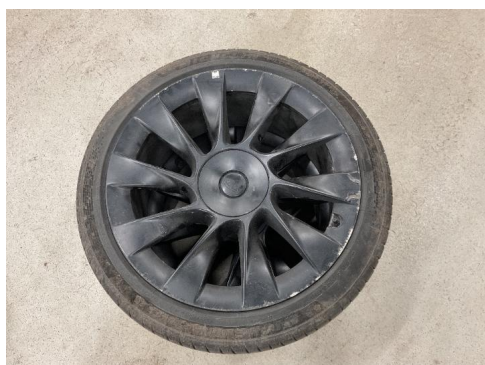
28. Ekstra hjulsett

| Ref.Id | Repareres | Resultat | Beskrivelse |
|---|---|---|---|
| 67.23 | Ekstra hjulsett | Vesentlig ripe(r) inn til grunnmaterialet på felg: | 2 felger |

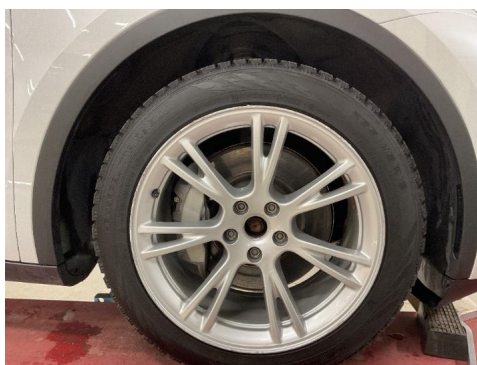
29. Felg

| Ref.Id | Repareres | Resultat | Beskrivelse |
|---|---|---|---|
| 66.8 | Felg | Vesentlig ripe / hakk inn til grunnmaterialet: | Høyre bak, Høyre foran |

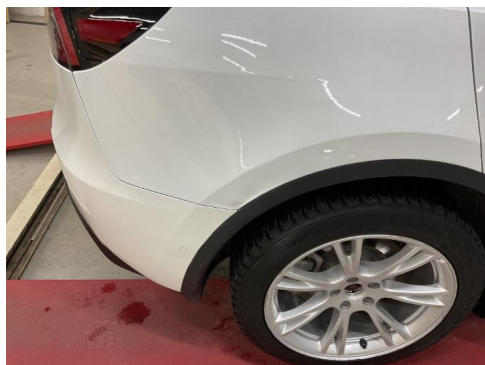
31. Lakk / karosseri utvendig

| Ref.Id | Opplysning | Resultat | Beskrivelse |
|---|---|---|---|
| 86.19 | Lakk / karosseri utvendig | Småbulker: | Bakluke, Høyre bakskjerm |
| 86.21 | | Steinsprut: | Panser |
| 86.34 | | Bilen er delvis omlakkert: | Høyre bakskjerm |
