**TOYOTA RAV4 4X4**
**TESTDATO: 13.10.2025**
**KODE: 1836315**

**DR44457**

NBF Tilstandsrapport er utarbeidet av Norges Bilbransjeforbund og Forbrukerrådet.

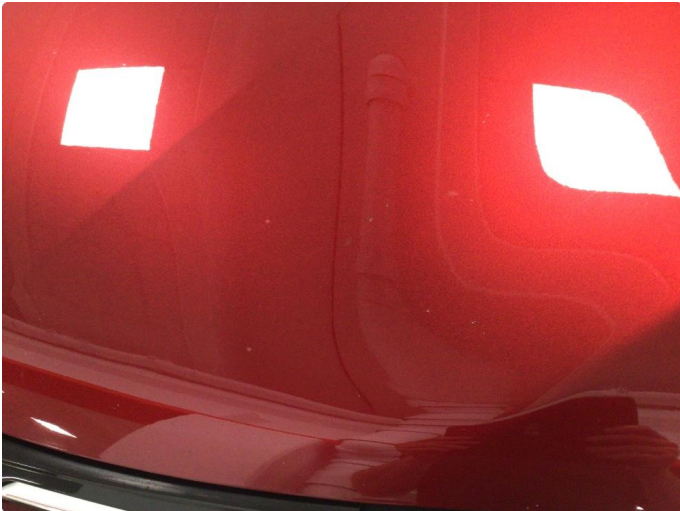
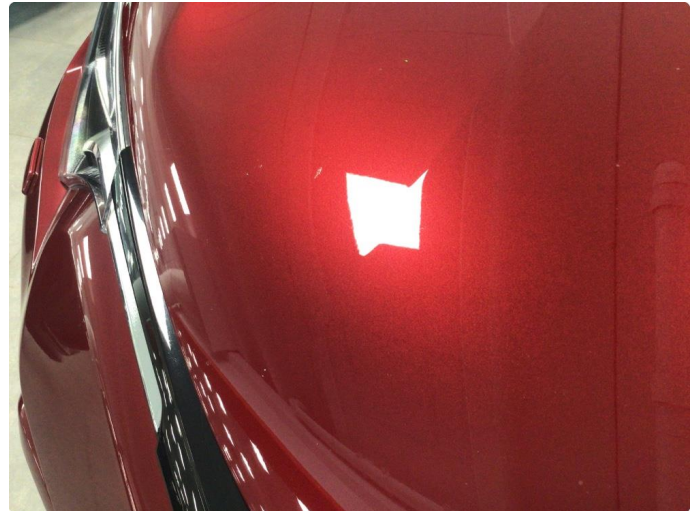
| Punkt | Beskrivelse | Plassering |
|---|---|---|
| 1.1 Panser | Noe steinsprut på panser | |

1.1 Noe steinsprut på panser

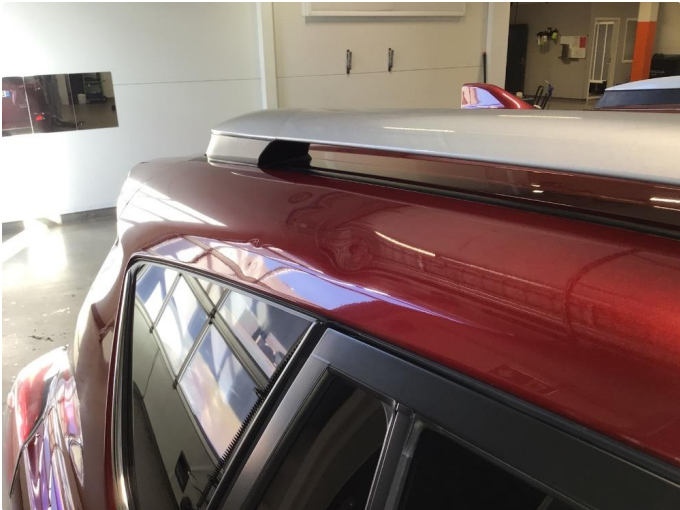
| Punkt | Beskrivelse | Plassering |
|---|---|---|
| 1.2 Skjermer | Små bulker på takvange høyre side blir utbedret noe med smart repair | |

1.2 Små bulker på takvange høyre side blir utbedret noe med smart repair

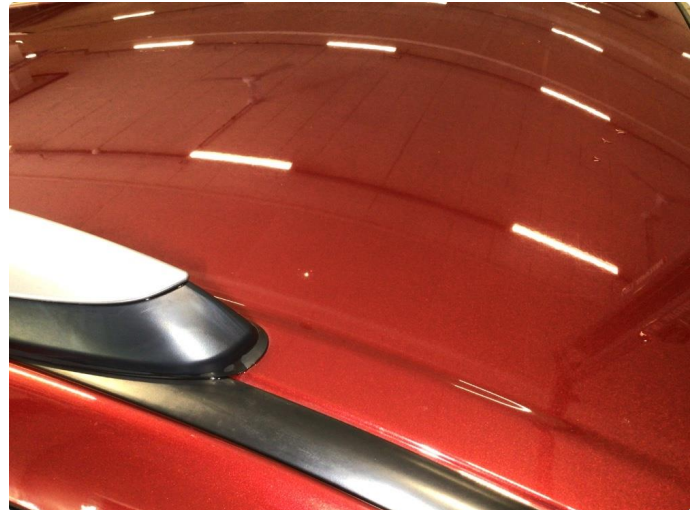
| Punkt | Beskrivelse | Plassering |
|---|---|---|
| 1.3 Tak | Noen små korrosjons flekker på tak | |

1.3 Noen små korrosjons flekker på tak
