# NAF Bruktbiltest

| Bilmerke | Volvo | Motorstørrelse | 1560 cm <sup>3</sup> |
| Modell | V70 | Motoreffekt | 84 kW |
| Registreringsnr. | PR25323 | Drivstofftype | Diesel |

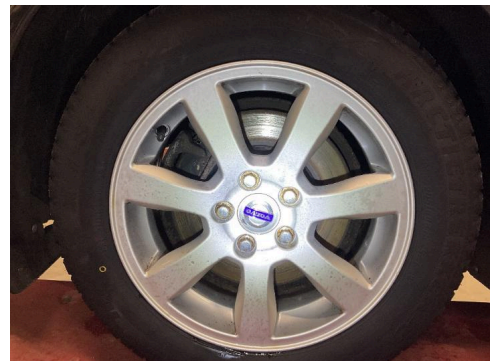
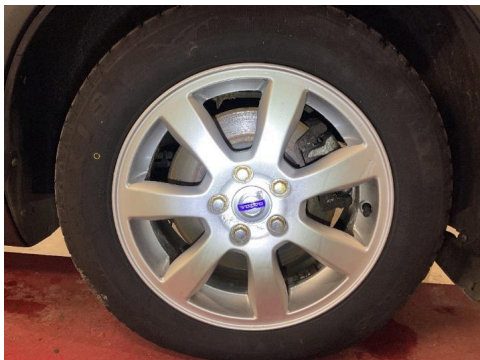
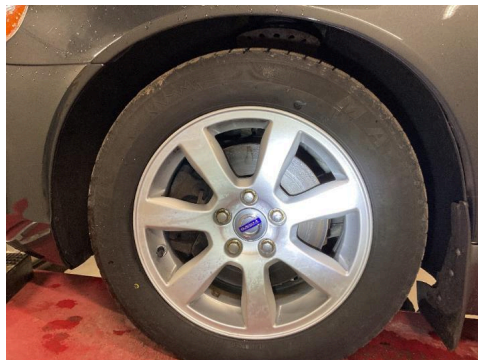
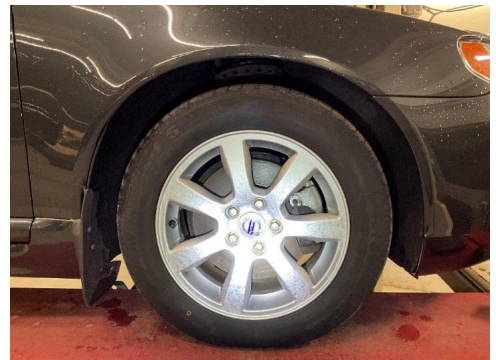
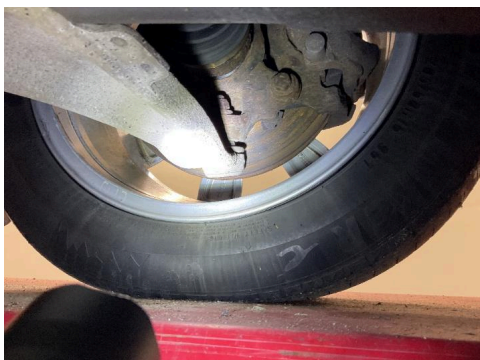
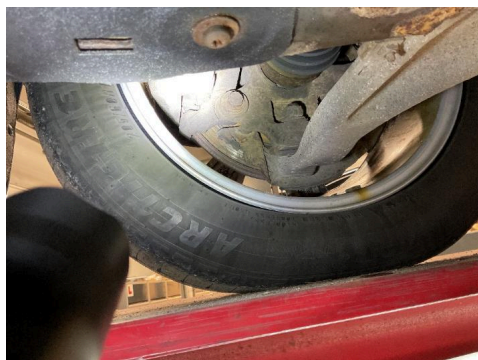
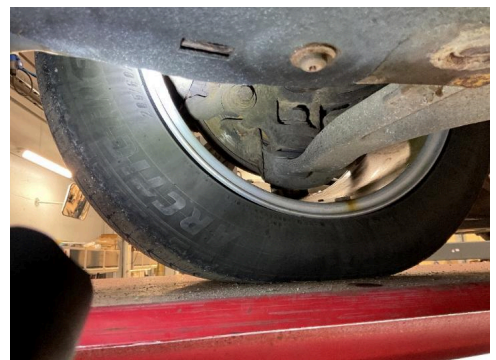
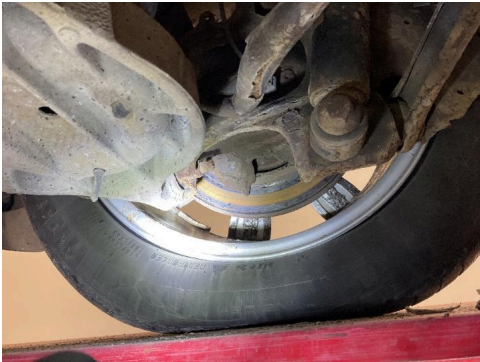
| Ref.Id | Repareres | Resultat | Beskrivelse |
|---|---|---|---|
| 6.10 | Bremseskiver | Rust på bremseskive: | Venstre foran, Venstre bak, Høyre bak, Høyre foran |
| 6.13 | | Deformert bremseskjold: | Venstre bak, Høyre foran |

| Ref.Id | Opplysning | Resultat | Beskrivelse |
|---|---|---|---|
| 6.15 | Bremseskiver | Bremseskivetykkelse er fortsatt innenfor fabrikantens toleranser, men nærmer seg minimums tykkelse | Høyre bak, Venstre bak |
| 6.16 | | Overflaterust eller mindre enn 25% av overflaten rustet | Begge sider foran |

30. Bremseskiver

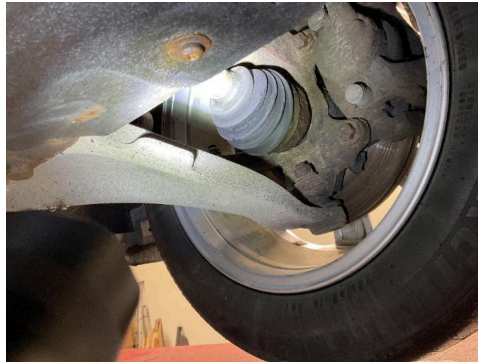
| Ref.Id | Opplysning | Resultat | Beskrivelse |
|---|---|---|---|
| 42.9 | Drivaksler | Morken drivakselmansjett: | Venstre ytre foran |

38. Drivaksler

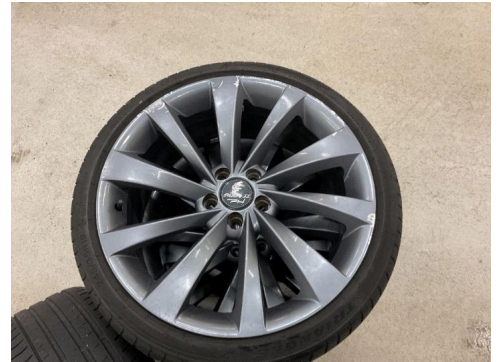
| Ref.Id | Repareres | Resultat | Beskrivelse |
|---|---|---|---|
| 67.7 | Ekstra hjulsett | Dekk er skjevslitt: | 4 dekk |
| 67.23 | | Vesentlig ripe(r) inn til grunnmaterialet på felg: | 2 felger |

39. Ekstra hjulsett

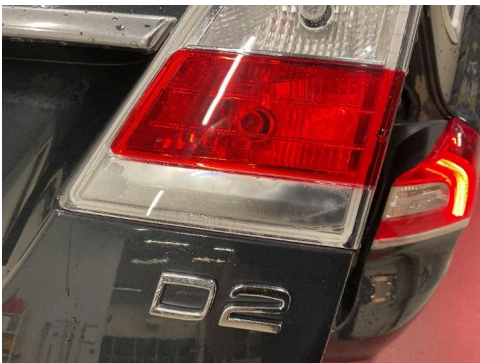
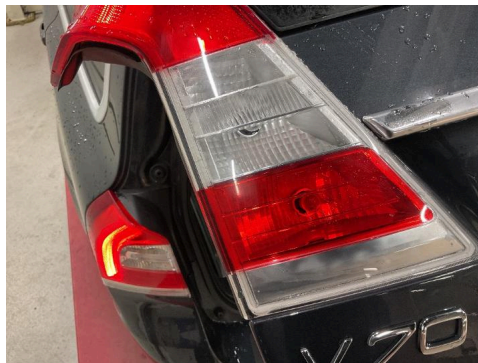
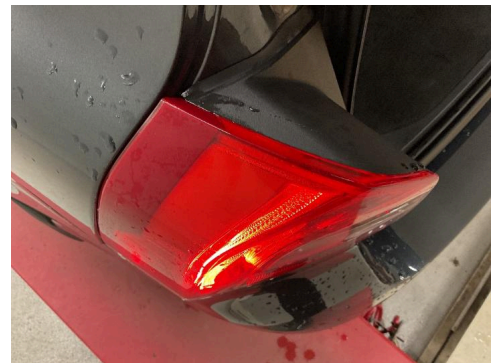
| Ref.Id | Repareres | Resultat | Beskrivelse |
|---|---|---|---|
| 17.12 | Lys | Kraketert lykteglass | Venstre bremselys, Høyre bremselys |
| 17.15 | | Vann / kondens i lykt: | Venstre baklys |

40. Lys

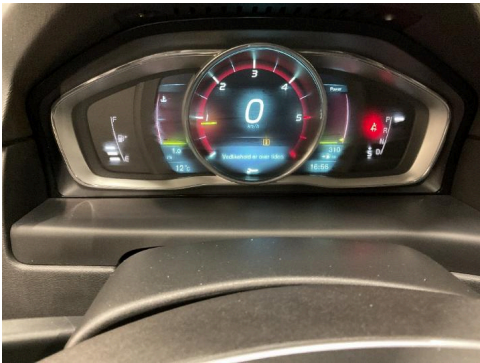
| Ref.Id | Repareres | Resultat | Beskrivelse |
|---|---|---|---|
| 4.8 | Service/ Dokum. | Aktivert serviceindikator | |

43. Service/ Dokum.

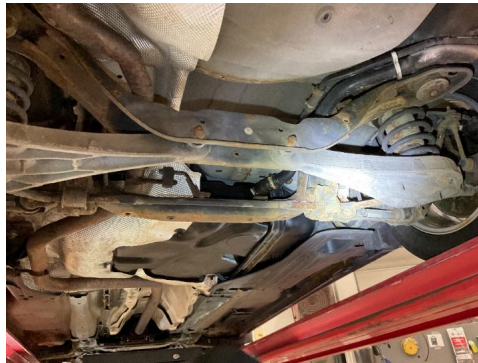
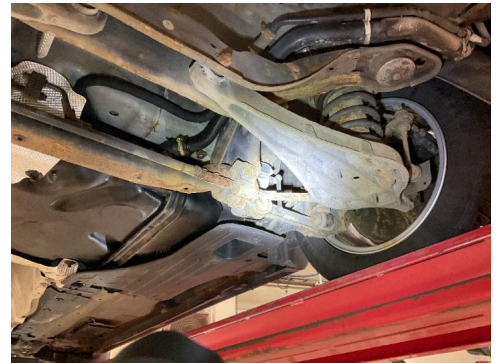
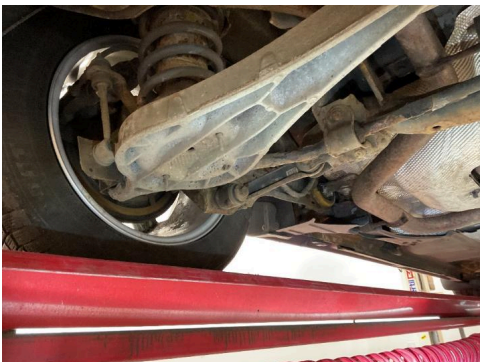
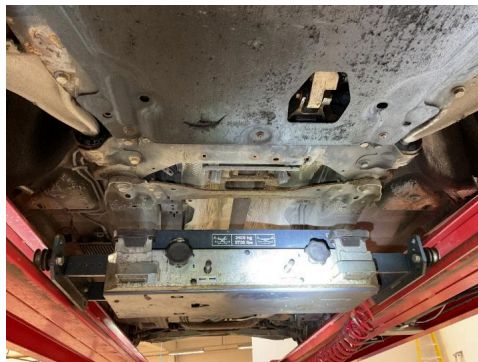
| Ref.Id | Opplysning | Resultat | Beskrivelse |
|---|---|---|---|
| 88.13 | Underside | Stedvis rustdannelser i vognbunn/understell | Midten foran, Midten bak |

44. Underside
