# NAF Bruktbiltest

**Testdato**  
16.12.2025

| Bilmerke | BMW I | Motorstørrelse | - cm <sup>3</sup> |
| Modell | i3 | Motoreffekt | 75 kW |

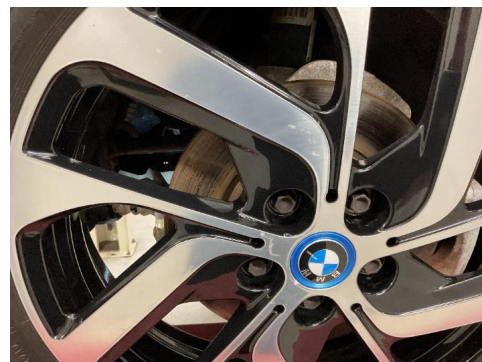
24. Bremseskiver

| Ref.Id | Repareres | Resultat | Beskrivelse |
|---|---|---|---|
| 6.10 | Bremseskiver | Rust på bremseskive: | Venstre foran, Høyre bak,<br>Venstre bak |

| Ref.Id | Opplysning | Resultat | Beskrivelse |
|---|---|---|---|
| 6.16 | Bremseskiver | Overflaterust eller mindre enn 25% av overflaten rustet | Høyre foran |

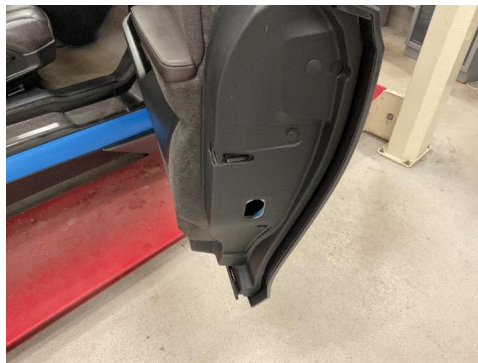
29. Døråpning

| Ref.Id | Opplysning | Resultat | Beskrivelse |
|---|---|---|---|
| 97.6 | Døråpning | Skadet deksel: | Høyre fordør |

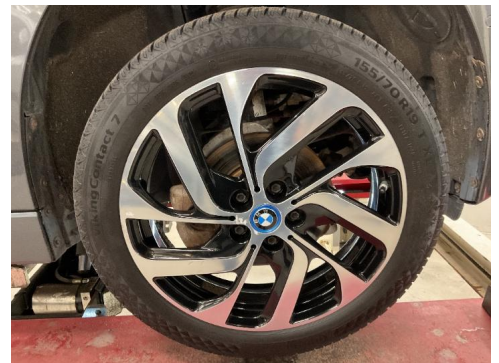
30. Felg

| Ref.Id | Opplysning | Resultat | Beskrivelse |
|---|---|---|---|
| 66.12 | Felg | Påbegynnende oksidering: | Venstre bak, Høyre foran |

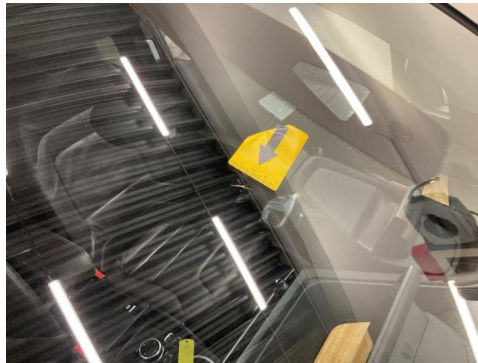
32. Frontrute

| Ref.Id | Repareres | Resultat | Beskrivelse |
|---|---|---|---|
| 81.2 | Frontrute | En eller flere steinsprutrosetter som ikke er utbedret<br>• Reparasjonsmetode:Reparasjon | |

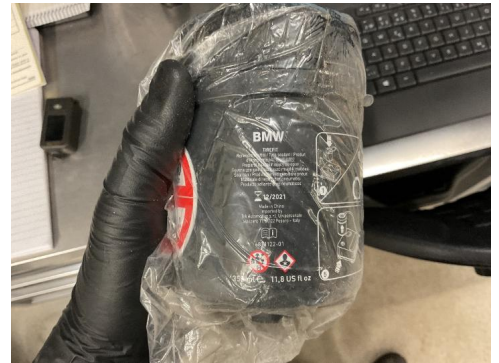
33. Reservehjul / dekkreparasjonssett

| Ref.Id | Repareres | Resultat | Beskrivelse |
|---|---|---|---|
| 69.6 | Reservehjul / dekkreparasjonssett | Dekkreparasjonssett, holdbarhetsdato har utløpt | |

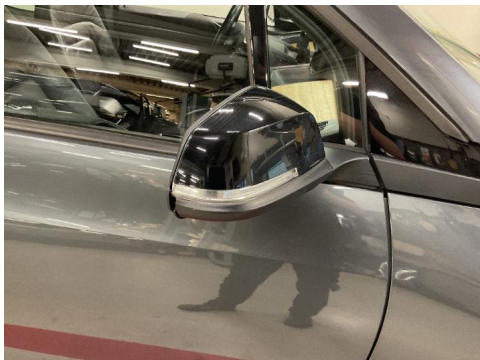
34. Utvendig speil

| Ref.Id | Repareres | Resultat | Beskrivelse |
|---|---|---|---|
| 87.2 | Utvendig speil | Skade på speilglass: | Høyre side |

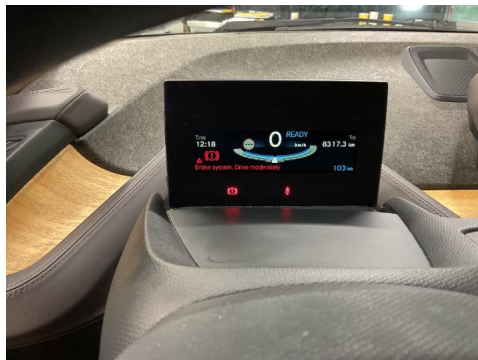
35. Varsellamper

| Ref.Id | Repareres | Resultat | Beskrivelse |
|---|---|---|---|
| 21.7 | Varsellamper | Varsellampe for bremsesystemet lyser | |
| 21.17 | | * Varsler for bremseklosser | |
