# NAF Bruktbiltest

**Testdato**  
15.12.2025

| Bilmerke | Citroen | Motorstørrelse | 1560 cm <sup>3</sup> |
| Modell | C4 PICASSO | Motoreffekt | 88 kW |

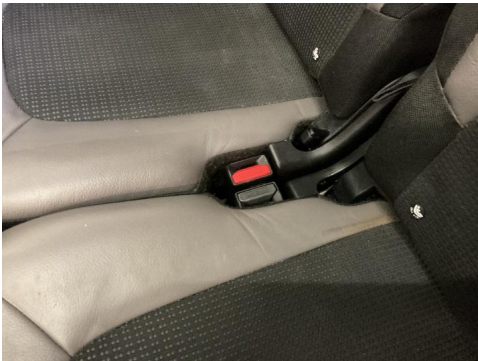
31. Bilbelte

| Ref.Id | Repareres | Resultat | Beskrivelse |
|---|---|---|---|
| 99.1 | Bilbelte | Feilfunksjon på lås: | Midten bak |

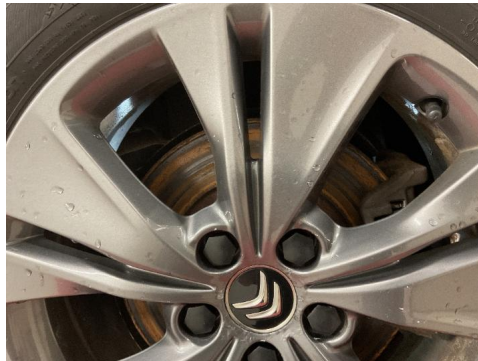
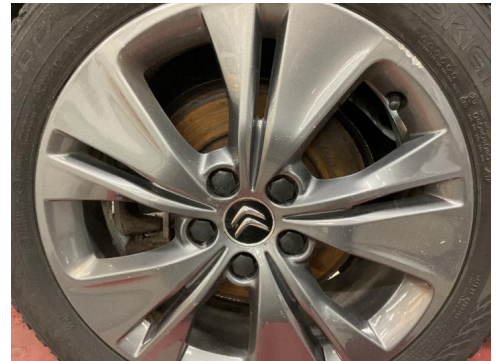
32. Bremseskiver

| Ref.Id | Repareres | Resultat | Beskrivelse |
|---|---|---|---|
| 6.10 | Bremseskiver | Rust på bremseskive: | Venstre bak, Høyre bak |

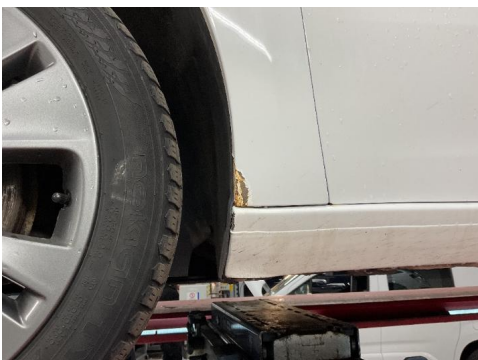
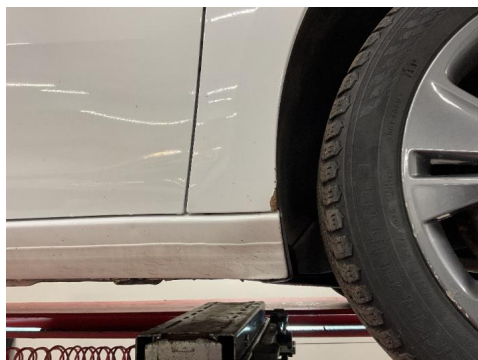
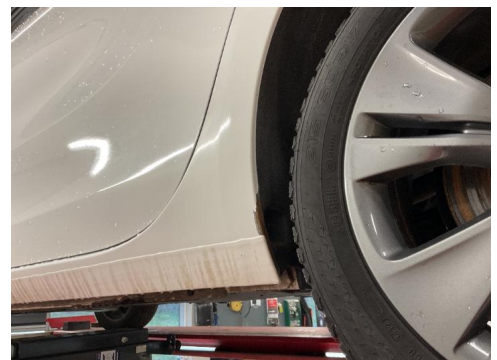
34. Lakk / karosseri utvendig

| Ref.Id | Repareres | Resultat | Beskrivelse |
|---|---|---|---|
| 86.10 | Lakk / karosseri utvendig | Rust/rusthull: | Venstre forskjerm, Høyre forskjerm |
| 86.14 | | Lakklipp/flassing | Venstre baks skjerm |

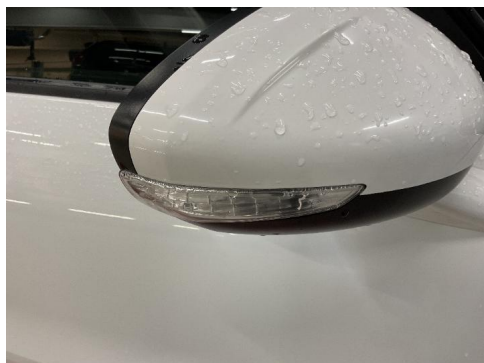
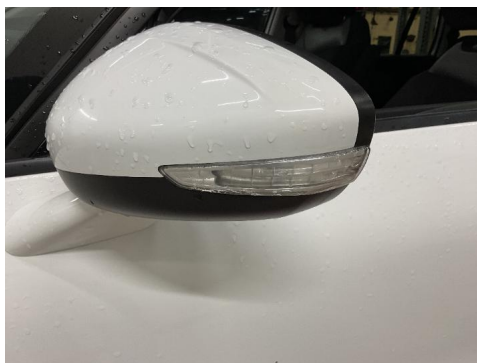
37. Lys

| Ref.Id | Repareres | Resultat | Beskrivelse |
|---|---|---|---|
| 17.12 | Lys | Kraketert lykteglass | Venstre sideblinklys |
| 17.15 | | Vann / kondens i lykt: | Venstre sideblinklys, Høyre sideblinklys |

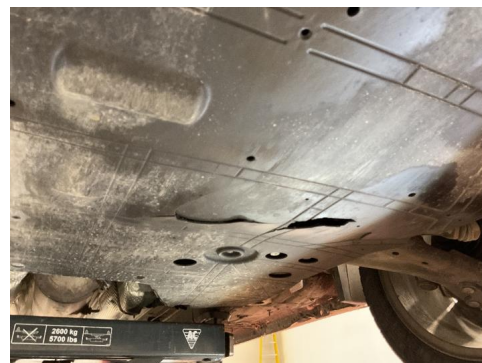
39. Underside

| Ref.Id | Repareres | Resultat | Beskrivelse |
|---|---|---|---|
| 88.2 | Underside | Skadet/løst plastdeksel: | Foran |

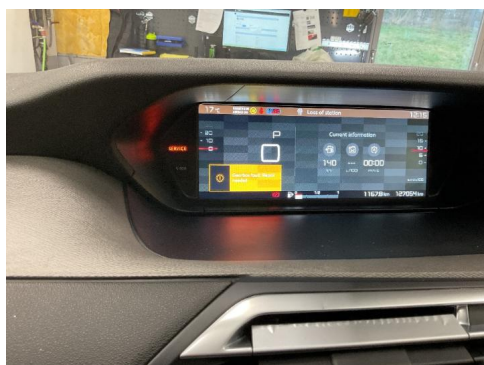
40. Varsellamper

| Ref.Id | Repareres | Resultat | Beskrivelse |
|---|---|---|---|
| 21.17 | Varsellamper | * Varsler for girkasse | |

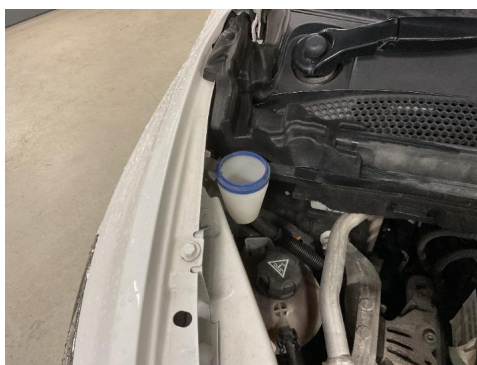
41. Vindusvisker, spyler (foran/bak)

| Ref.Id | Opplysning | Resultat | Beskrivelse |
|---|---|---|---|
| 51.13 | Vindusvisker, spyler (foran/ bak) | * Mangler lokk til spylevæske | |
