# NAF Bruktbiltest

**Testdato**  
15.12.2025

| Modell | Model X | Motoreffekt | 193 kW |
| Registreringsnr. | EK17109 | Drivstofftype | Elektrisk |

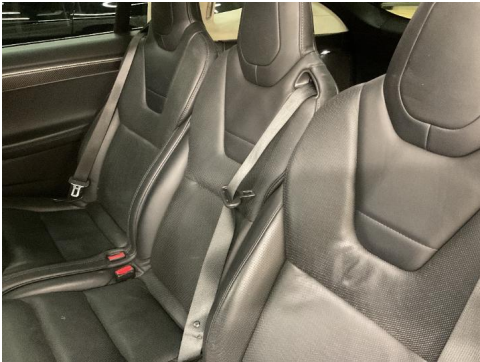
25. Bilbelte

| Ref.Id | Repareres | Resultat | Beskrivelse |
|---|---|---|---|
| 99.7 | Bilbelte | Vridd belte | Midtre bak |

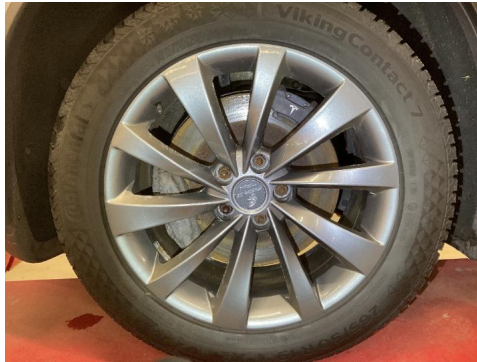
26. Bremseskiver

| Ref.Id | Repareres | Resultat | Beskrivelse |
|---|---|---|---|
| 6.10 | Bremsekiver | Rust på bremsekive: | Høyre bak |

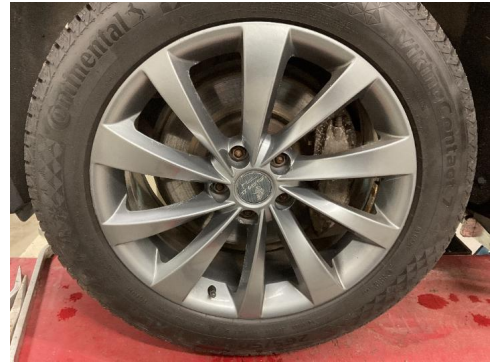
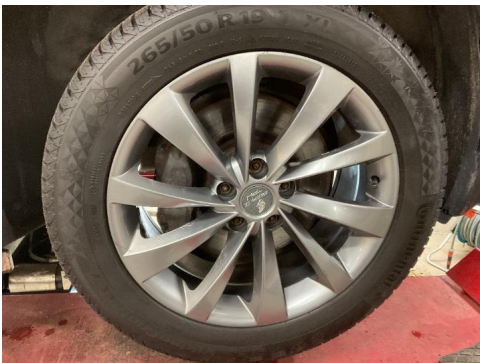
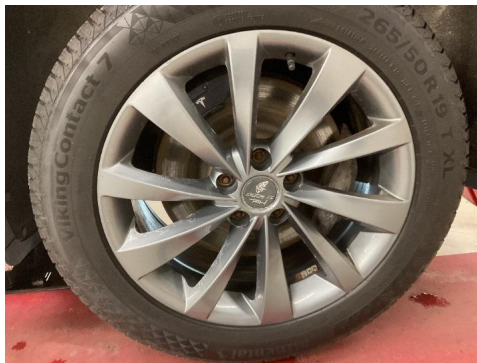
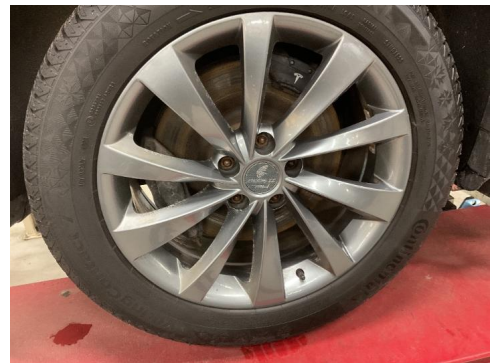
27. Felg

| Ref.Id | Repareres | Resultat | Beskrivelse |
|---|---|---|---|
| 66.7 | Felg | Vesentlig oksidering/rust | Venstre bak, Høyre bak, Høyre foran, Venstre foran |

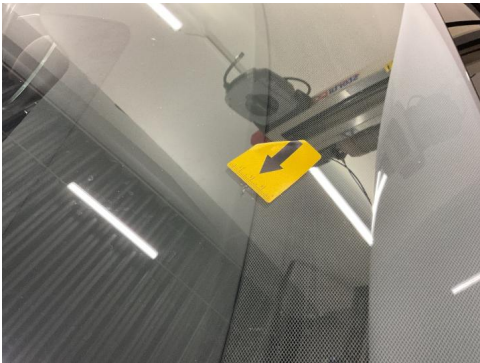
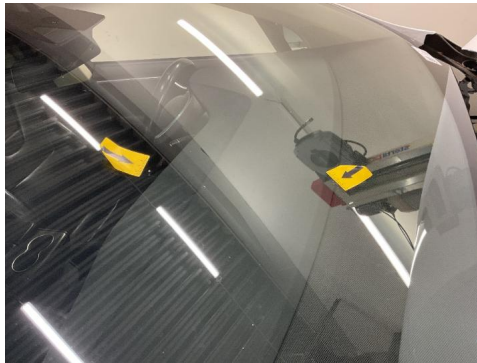
31. Frontrute

| Ref.Id | Repareres | Resultat | Beskrivelse |
|---|---|---|---|
| 81.2 | Frontrute | En eller flere steinsprutrosetter som ikke er utbedret <ul style="list-style-type: none"><li>Reparasjonsmetode:Reparasjon</li></ul> | |

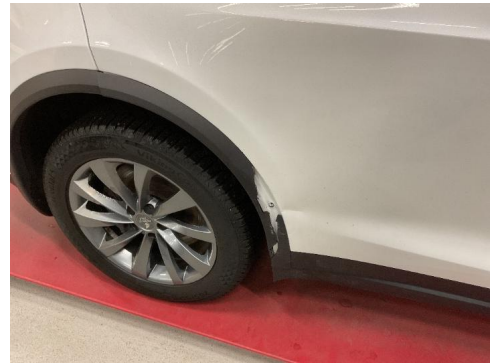
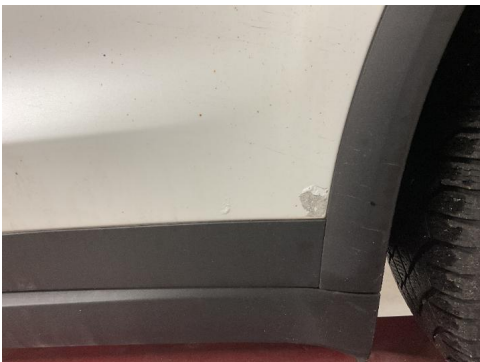
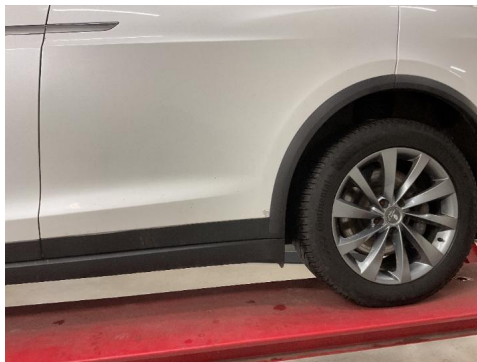
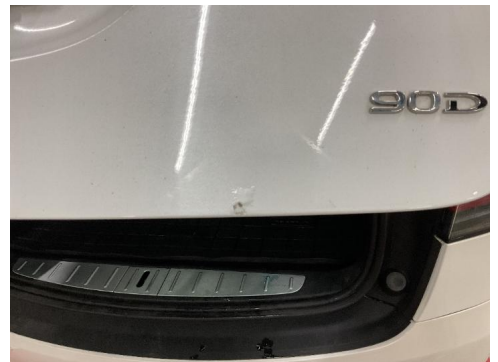
33. Lakk / karosseri utvendig

| Ref.Id | Repareres | Resultat | Beskrivelse |
|---|---|---|---|
| 86.6 | Lakk / karosseri utvendig | Pyntelist løs, skadet eller mangler: | Høyre bakdør |
| 86.7 | | Lakkblærer | Bakluke, Venstre bakdør |

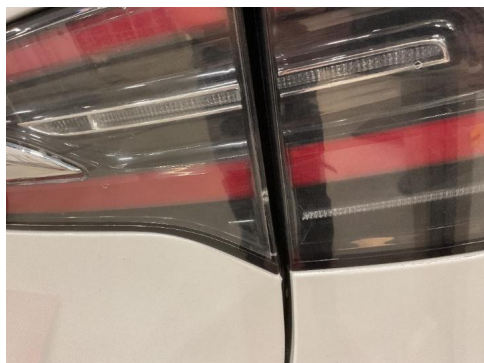
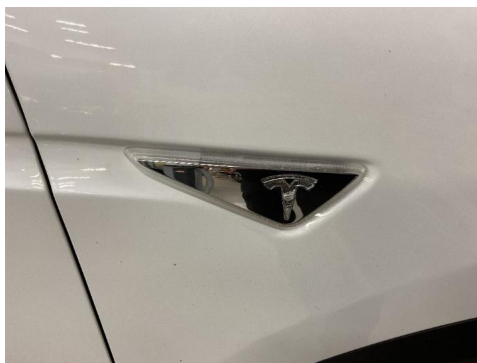
37. Lys

| Ref.Id | Repareres | Resultat | Beskrivelse |
|---|---|---|---|
| 17.12 | Lys | Kraketert lyktglass | Høyre sideblinklys, Høyre bremselys |

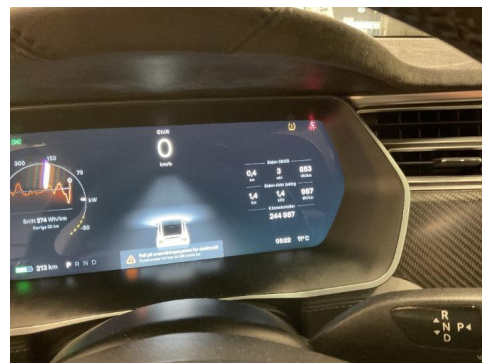
39. Varsellamper utvidet

| Ref.Id | Repareres | Resultat | Beskrivelse |
|---|---|---|---|
| 22.2 | Varsellamper utvidet | Varsellampe for TPMS (Dekktrykk) lyser | |
