**VOLKSWAGEN ID.3 BAKHJULSDRIFT**
**TESTDATO: 17.12.2025**
**KODE: 1905630**

**EC53464**

**54 996 KM**

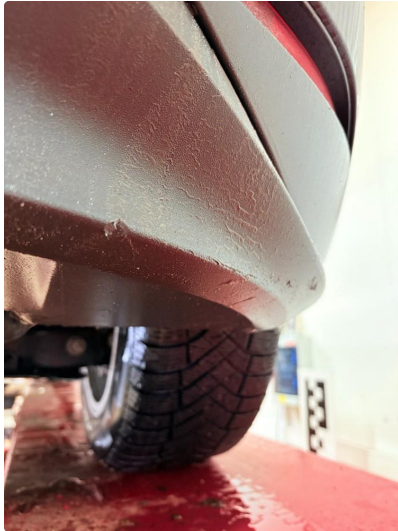
| Punkt | Beskrivelse | Plassering |
|---|---|---|
| 1.1 Støtfanger | skrubbskader underkant | |

1.1 Skrubbskader underkant
