# NAF Bruktbiltest

**Testdato**  
17.12.2025

| Bilmerke | Volkswagen | Motorstørrelse | 1968 cm <sup>3</sup> |
| Modell | PASSAT | Motoreffekt | 140 kW |

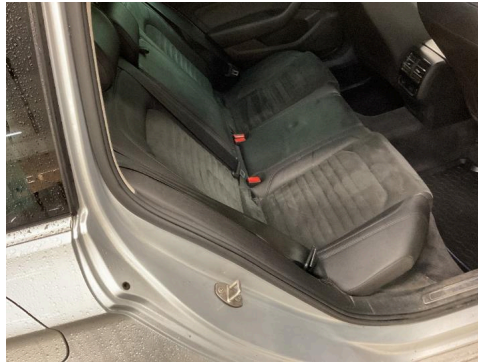
38. Bilbelte

| Ref.Id | Repareres | Resultat | Beskrivelse |
|---|---|---|---|
| 99.7 | Bilbelte | Vridd belte | Venstre bak, Høyre bak |

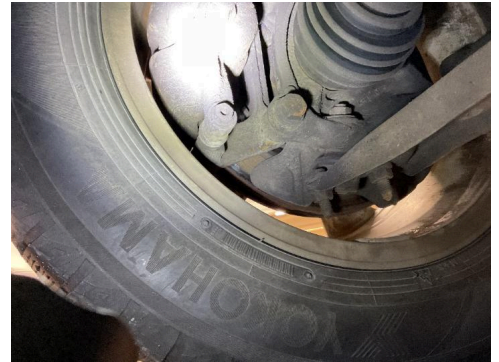
39. Bremseskiver

| Ref.Id | Repareres | Resultat | Beskrivelse |
|---|---|---|---|
| 6.10 | Bremseskiver | Rust på bremseskive: | Høyre foran |

| Ref.Id | Opplysning | Resultat | Beskrivelse |
|---|---|---|---|
| 6.16 | Bremseskiver | Overflaterust eller mindre enn 25% av overflaten rustet | Begge sider foran |
| 6.17 | | Overflaterust eller mindre enn 50% av overflaten rustet | Begge sider bak |

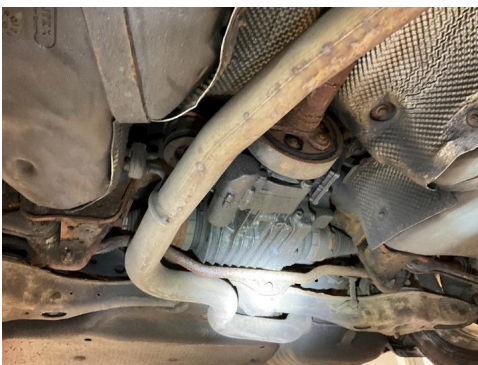
40. Differensial

| Ref.Id | Opplysning | Resultat | Beskrivelse |
|---|---|---|---|
| 41.7 | Differensial | Oljelekkasje/ svetting: | Bakre differensial |

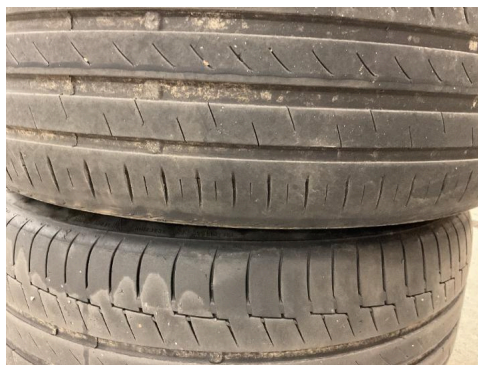
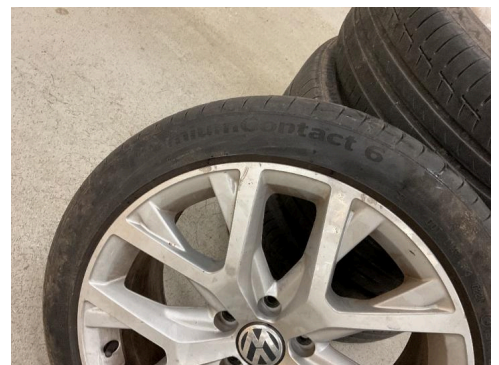
| Ref.Id | Opplysning | Resultat | Beskrivelse |
|---|---|---|---|
| 67.26 | Ekstra hjulsett | Dekk er skjevslitt: | 1 dekk |
| 67.28 | | Ripe/slitasje | 2 felger |

41. Ekstra hjulsett

42. Ekstra hjulsett

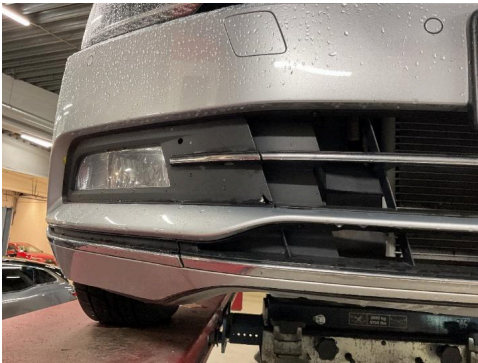
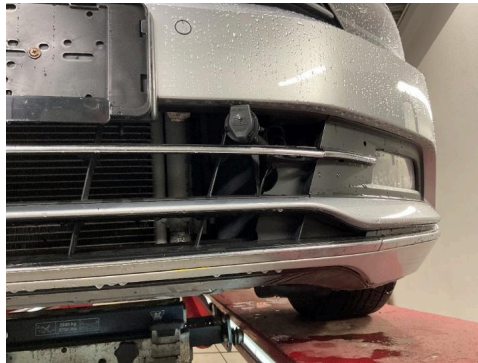
| Ref.Id | Repareres | Resultat | Beskrivelse |
|---|---|---|---|
| 86.6 | Lakk / karosseri utvendig | Pyntelist løs, skadet eller mangler: | Støtfanger foran |

| Ref.Id | Opplysning | Resultat | Beskrivelse |
|---|---|---|---|
| 86.17 | Lakk / karosseri utvendig | Lakkriper: | Støtfanger foran |
| 86.18 | | Diverse småbulker/lakkriper | |
| 86.21 | | Steinsprut: | Panser |

43. Lakk / karosseri utvendig

44. Lakk / karosseri utvendig

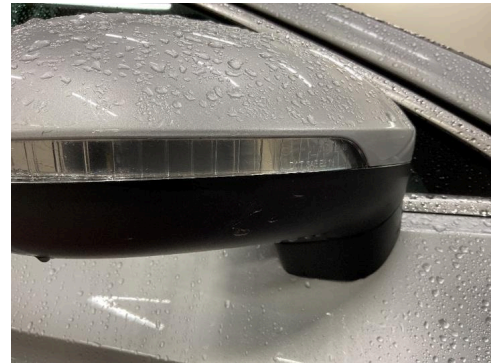
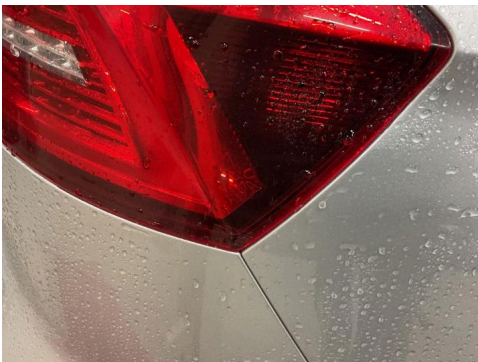
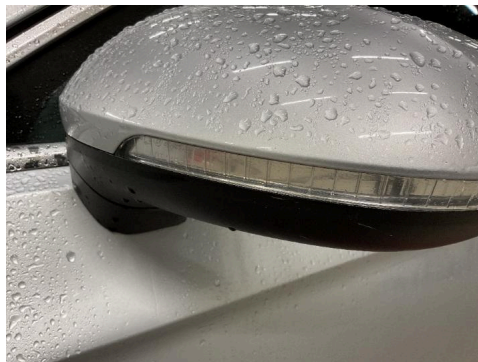
| Ref.Id | Repareres | Resultat | Beskrivelse |
|---|---|---|---|
| 17.12 | Lys | Kraketert lykteglass | Venstre sideblinklys, Høyre sideblinklys, Høyre baklys |
| 17.15 | | Vann / kondens i lykt: | Venstre baklys, Høyre baklys |

45. Lys

46. Lys

47. Lys

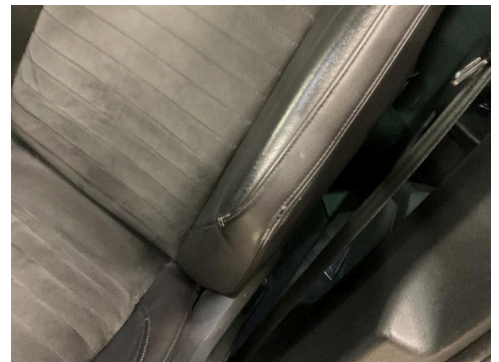
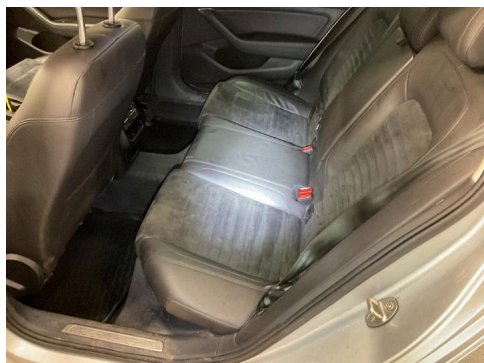
| Ref.Id | Repareres | Resultat | Beskrivelse |
|---|---|---|---|
| 98.3 | Seter | Hull/rift gjennom setetrekk: | Venstre foran |

48. Seter

49. Seter

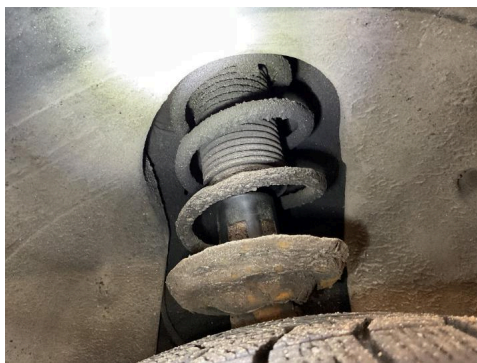
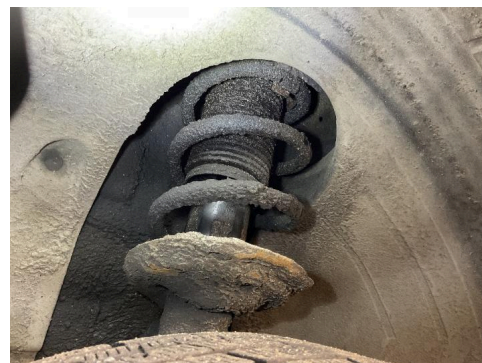
| Ref.Id | Opplysning | Resultat | Beskrivelse |
|---|---|---|---|
| 75.11 | Støtdempere | Svetting fra støtdemper | Venstre foran, Høyre foran |

50. Støtdempere

O 51. Støtdempere

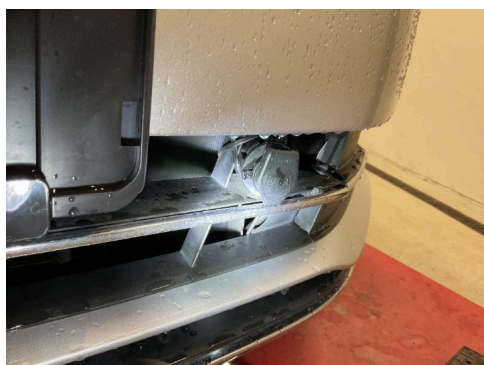
52. Tilleggsvarmer / parkeringsvarmer

| Ref.Id | Opplysning | Resultat | Beskrivelse |
|---|---|---|---|
| 60.9 | | * Kontakt festet med strips | |

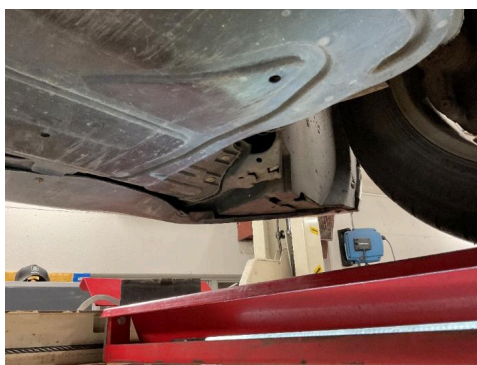
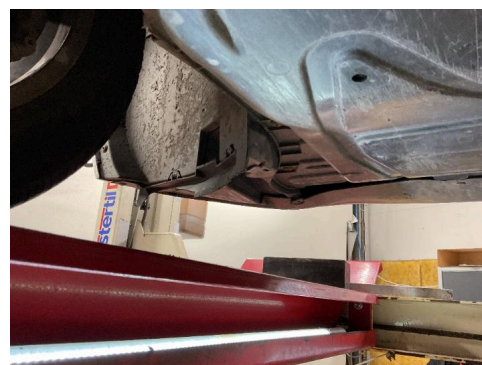
| Ref.Id | Repareres | Resultat | Beskrivelse |
|---|---|---|---|
| 88.1 | Underside | Skadet/løs innerskjerm: | Venstre foran, Høyre foran |

53. Underside

R 54. Underside
